海岸領域における対策状況の報告

令和6年2月7日
静岡県交通基盤部河川砂防局

1. 清水海岸の侵食対策

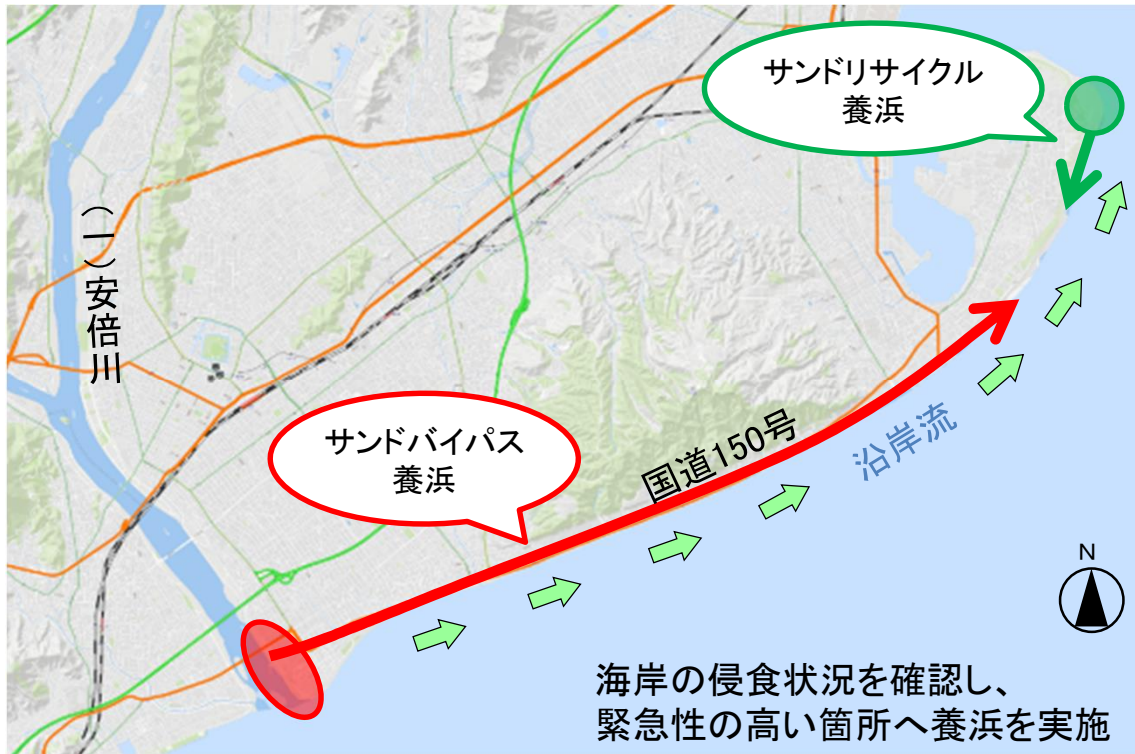
- 清水海岸では侵食対策としてサンドバイパス養浜とサンドリサイクル養浜を実施している。

サンドリサイクル養浜

三保半島先端に堆積した土砂を運搬・投入

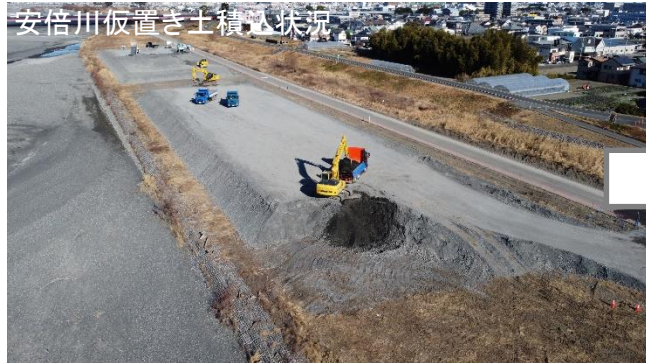
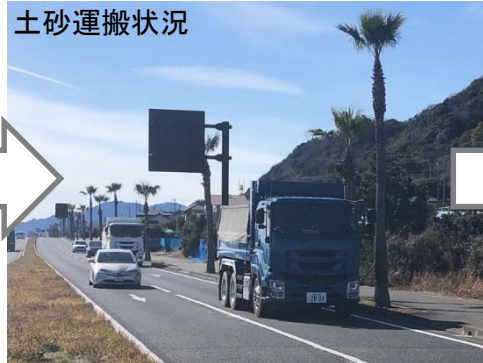
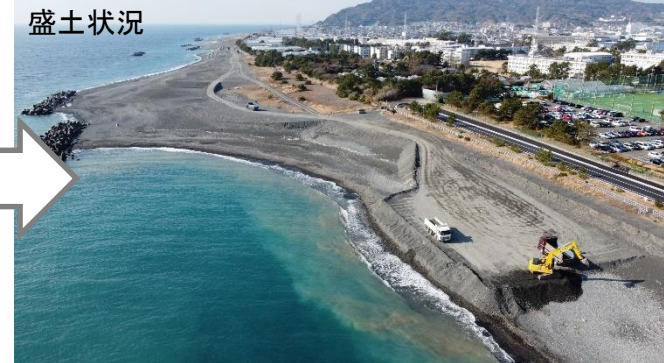
サンドバイパス養浜 安倍川河道掘削土砂を運搬・投入

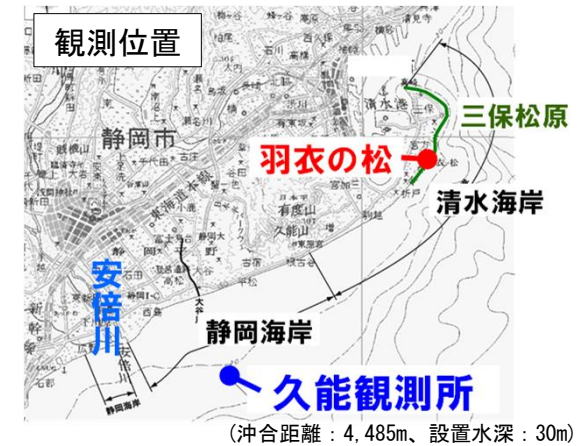
【久能観測所の波高上位10波(2000(H12)年~2023(R5)年12月)】

- ・ 8月14日の台風7号来襲時に、久能観測所で**有義波高3.64m**、**有義波周期11.6s**を観測した。
- ・ 11月7日の低気圧時に、久能観測所で**有義波高3.46m**、**有義波周期7.8s**を観測した。

順位	気象要因	有義波高(m)	有義波周期(s)	波向	有義波高3m以上の継続時間(時間)
1位	2017年台風21号	11.69	16.5	S	24.7
2位	2011年台風15号	10.11	12.4	欠測	27
3位	2019年台風19号	9.86	14.9	欠測	29.5
4位	2014年台風18号	9.31	15.1	S	8
5位	2013年台風26号	9.28	16.7	S	20
6位	2012年台風17号	8.40	13.7	S	8
7位	2002年台風21号	8.37	16.4	SSE	11
8位	2018年台風24号	8.37	13.9	S	10.7
9位	2009年台風18号	8.13	13.7	S	9
10位	2013年台風18号	7.97	13.1	S	19

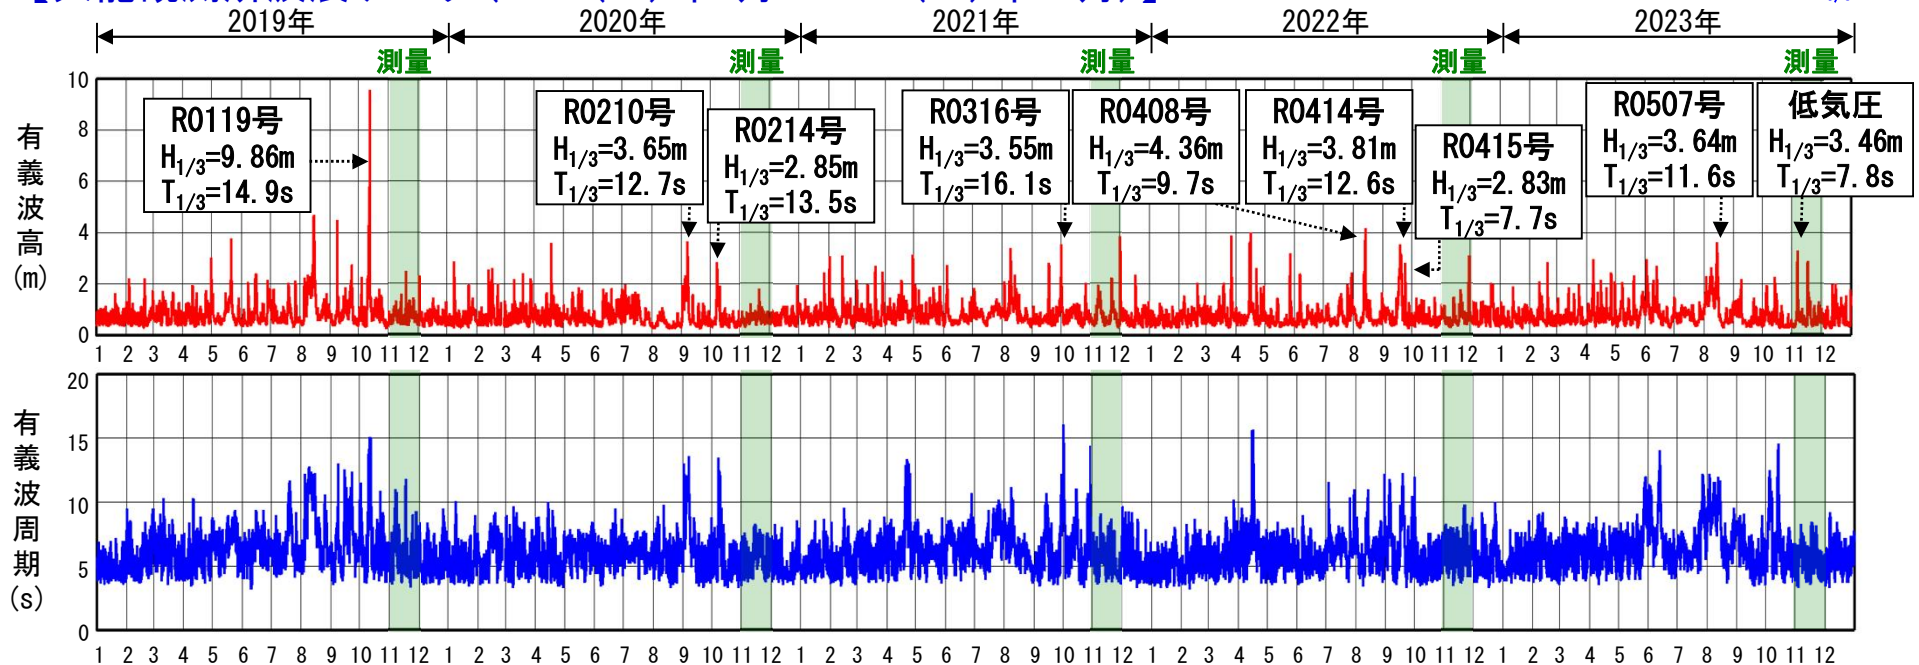
【久能観測所波浪データ(2019(R1)年1月~2023(R5)年12月)】

— : 有義波高 $H_{1/3}$
— : 有義波周期 $T_{1/3}$

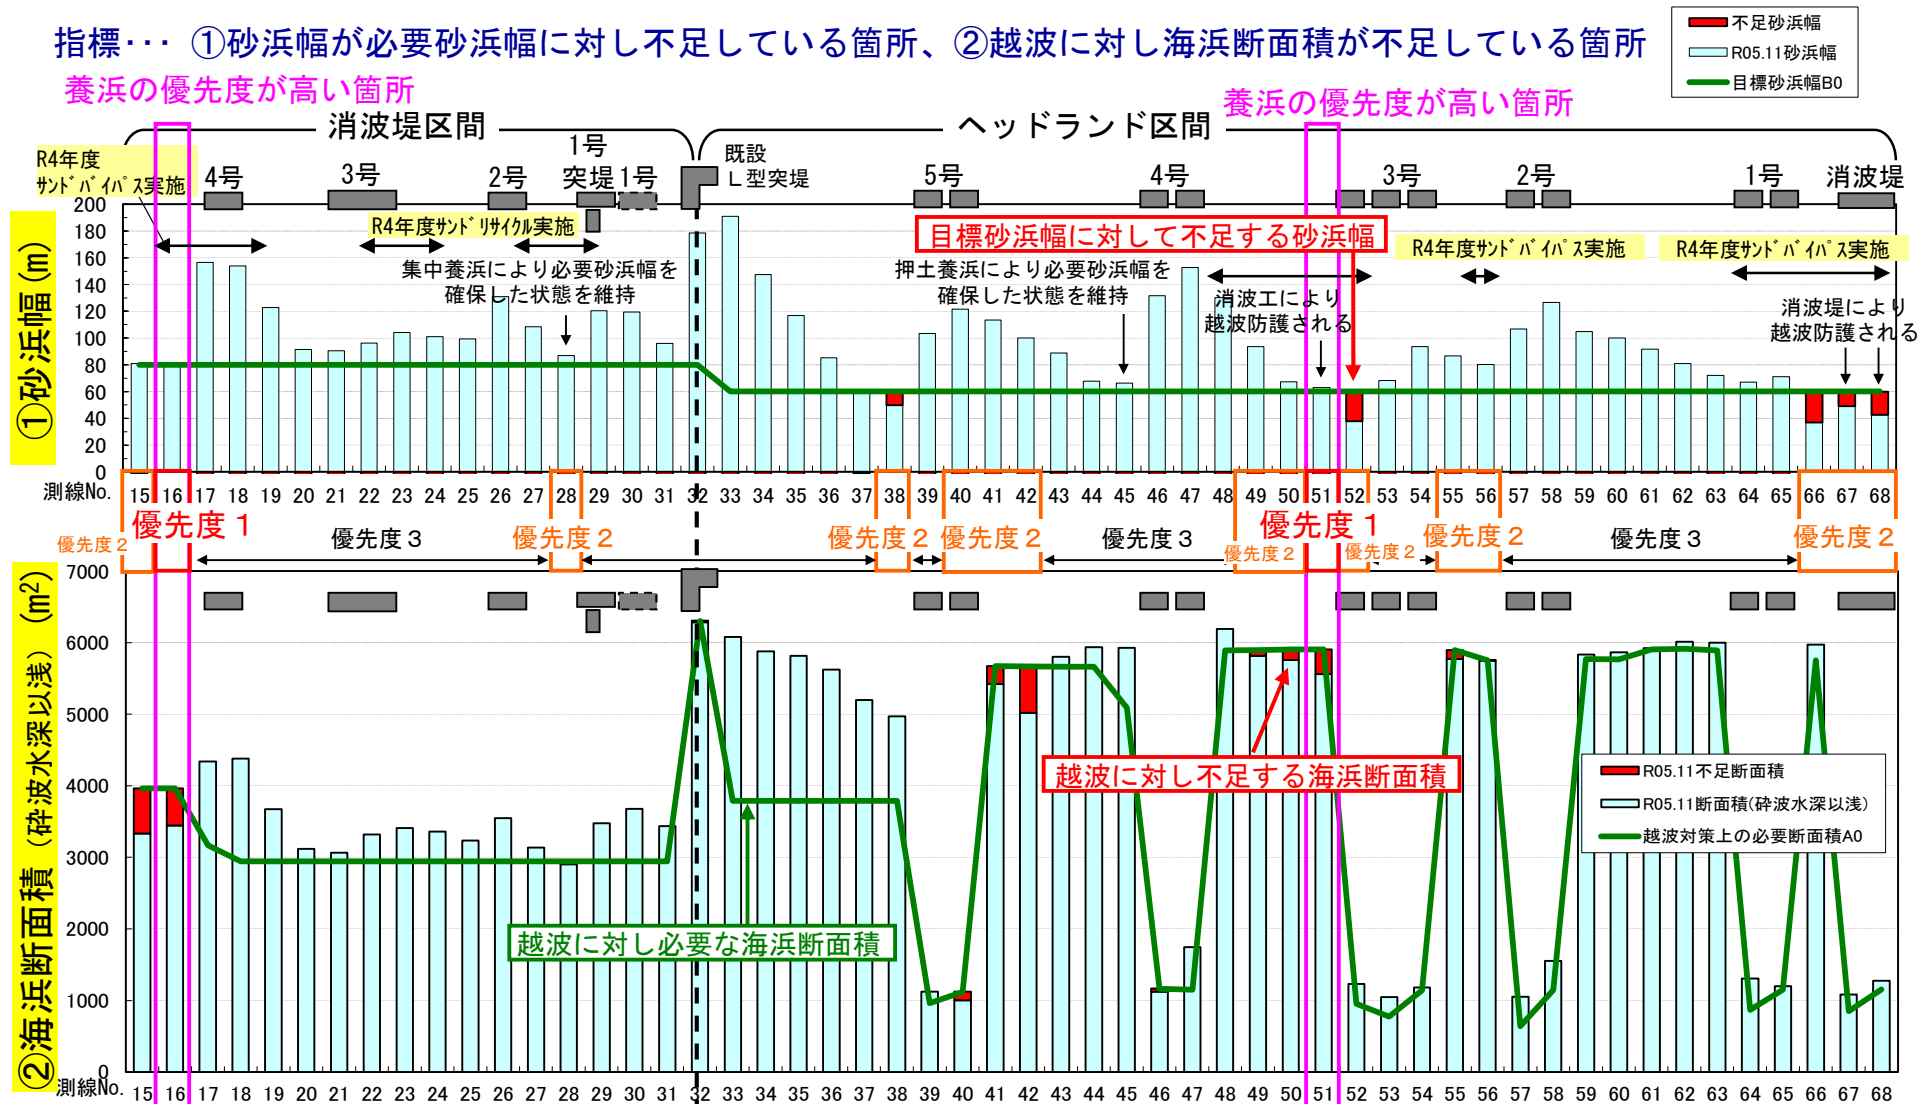
- ・ 設定した2つの指標に基づき、最新のモニタリング結果から次回の養浜実施箇所の優先度を決定した。
- ⇒ 必要砂浜幅と必要断面積がともに不足する3号ヘッドランド下手、4号消波堤下手の優先度が最も高い。
- ⇒ 1号突堤下手は養浜により必要砂浜幅を確保した状態を維持。

指標・・・ ①砂浜幅が必要砂浜幅に対し不足している箇所、②越波に対し海浜断面積が不足している箇所
 養浜の優先度が高い箇所

②海浜断面積は、波の打上げ高算定の基礎となる砕波水深約19m～堤防間の断面積

②海浜断面積は、波の打上げ高算定の基礎となる砕波水深約17m※～堤防間の断面積 (※消波施設測線は水深約10m)

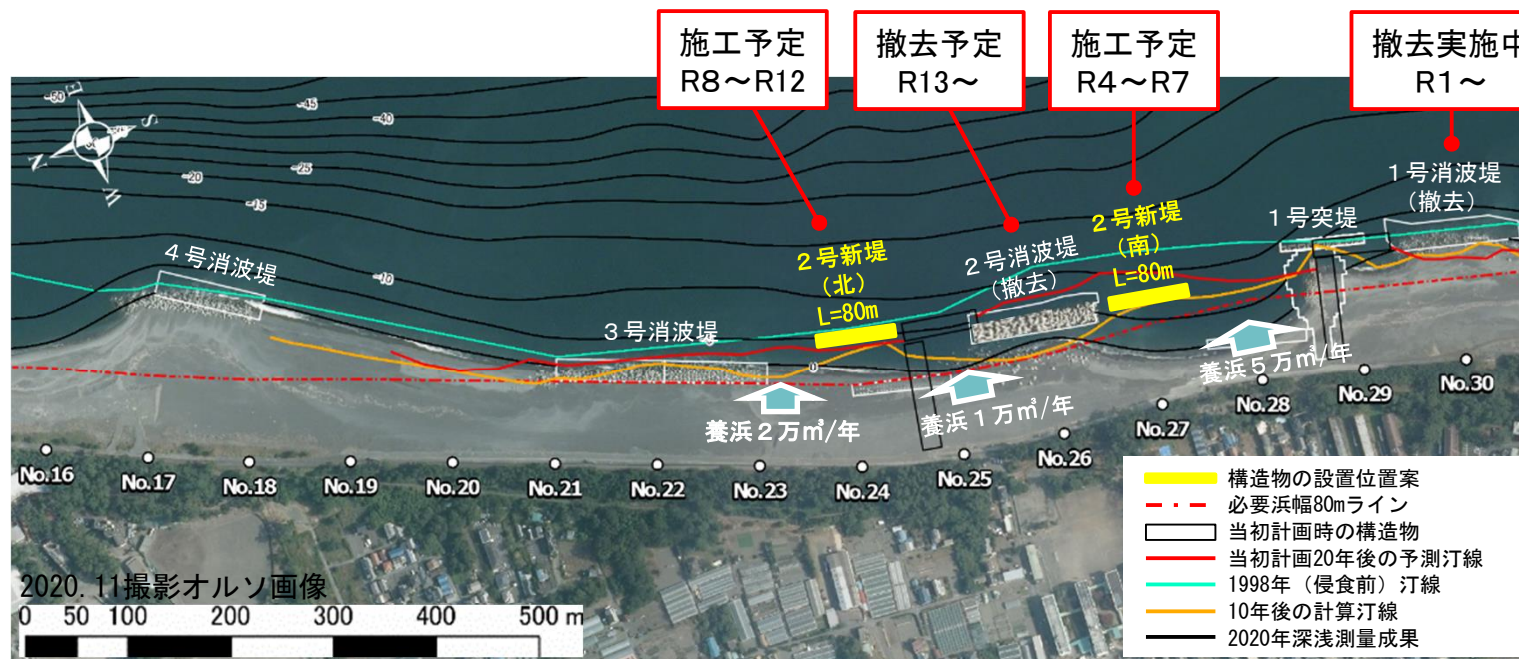
・長期対策の目標は、安倍川からの土砂供給のみで砂浜が維持されていた侵食前の姿に回復させることであり、砂浜が回復するまでの間、短期対策、中期対策を段階的に実施する。

短期対策 現在実施中

・羽衣の松周辺から視認性が高い1号・2号消波堤の景観改善を優先的に実施

中期対策

・2号消波堤から下手側の海浜変形等をモニタリングしながら対策を順次検討
 ・【3・4号消波堤】短期対策の効果を検証して対策内容を再検討

長期対策

・安倍川などからの供給土砂のみにより砂浜が維持される、施設に頼らない海岸の実現を目指す
 ・サンドボディの進行状況や海浜形状等を踏まえて、養浜量を順応的に見直し
