第2回大井川流砂系総合土砂管理計画 検討委員会 資料

第2回委員会を踏まえた更新版

平成29年12月20日
中部地方整備局
静岡河川事務所

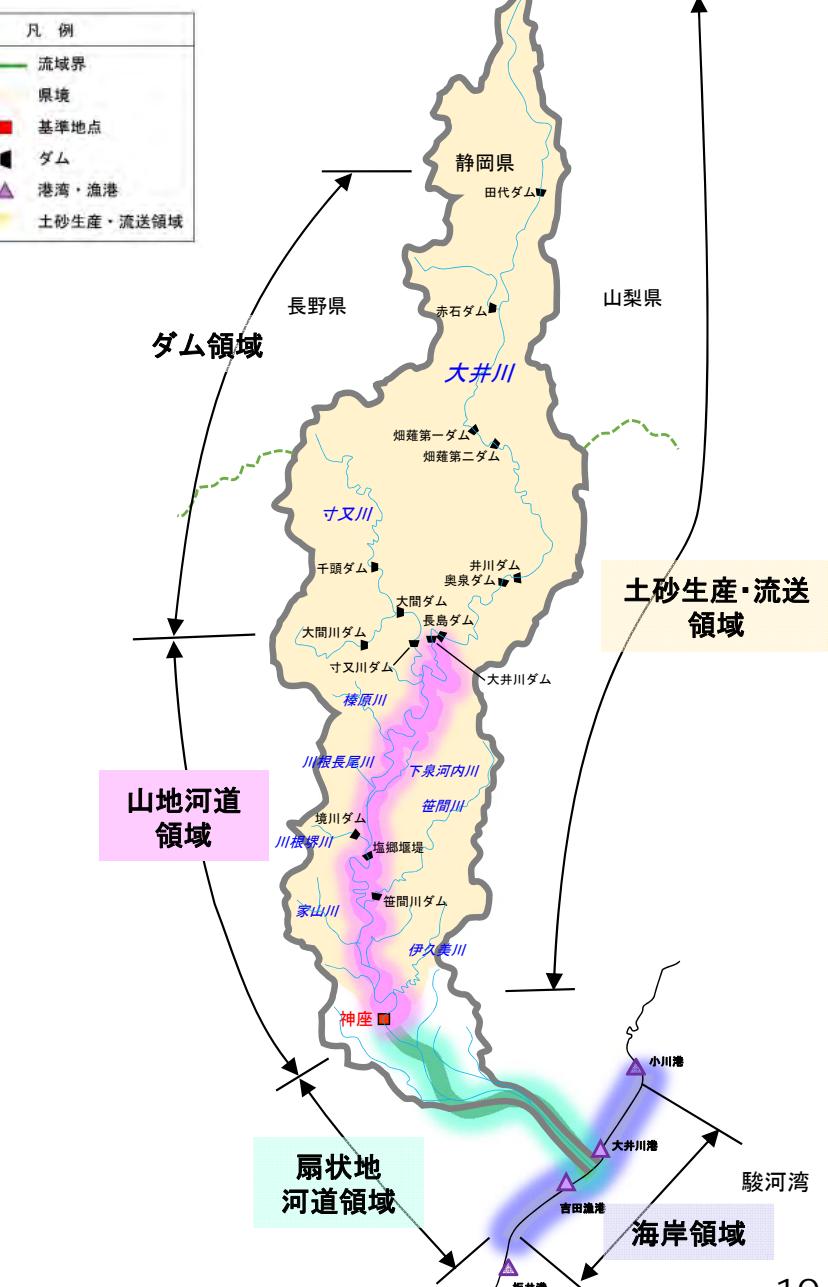
●流砂系の領域区分図

- 「土砂生産・流送領域」は、伊久美川合流点(山地河道領域の最下流で合流する支川)より上流の流域及び支川を対象とする。
- 「ダム領域」は、大井川ダムから田代ダムまでの本川河道(貯水池を含む)を対象とする。
- 「河道領域」は、河口から大井川ダムまでの本川河道とし、神座地点(24.0k)より下流が扇状地となるため、神座(24.0k)を境に「山地河道領域」「扇状地河道領域」に分ける。
- 「海岸領域」は、大井川からの供給土砂に影響を受ける駿河海岸(焼津市田尻北～牧之原市細江)を対象とし、大井川港、吉田漁港等の港湾施設を含む。

領 域	対 象
土砂生産・流送領域	伊久美川合流点より上流の大井川ダム上流域、河道領域を除く流域および支川
ダム領域	大井川ダムから田代ダムまでの間のダム貯水池および本川河道
山地河道領域	直轄上流端(24.0k)～大井川ダムの本川河道
扇状地河道領域	河口～直轄上流端(24.0k)の本川河道
海岸領域	駿河海岸(焼津市田尻北～牧之原市細江)および港湾施設

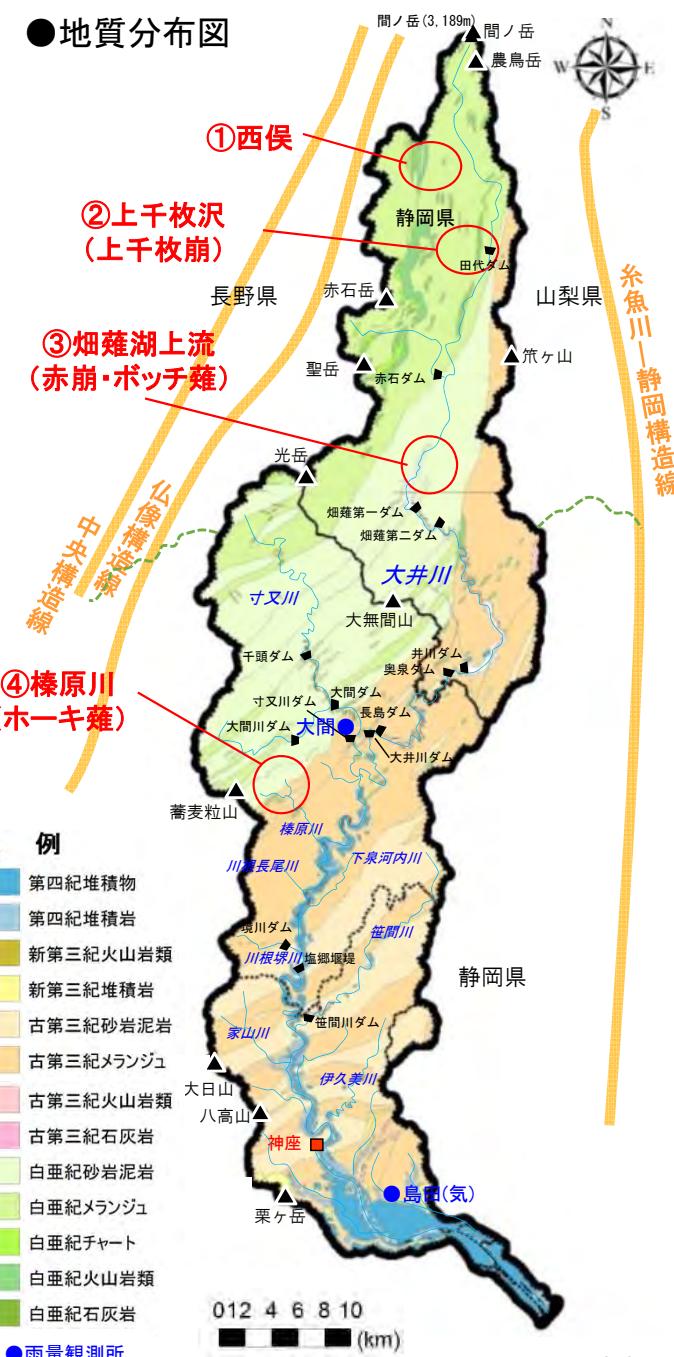
●地質分布図

- ・土砂生産・流送領域は、白亜紀～古第三紀の砂岩泥岩やメランジュ※1などから構成され、中央構造線と糸魚川一静岡構造線に挟まれていることから脆弱な地質を呈する。
 - ・隆起の著しい山地と流水による侵食の激しい河川との結合から急峻なV字谷の地形を呈する。
 - ・日本でも有数の多雨地帯である。
 - ・急峻な地形、脆弱な地質、多雨の条件により、現在も大規模崩壊地が多く分布する。
 - ・洪水時の急激な土砂流出による土砂災害を防止するため、治山事業や砂防事業が実施されている。

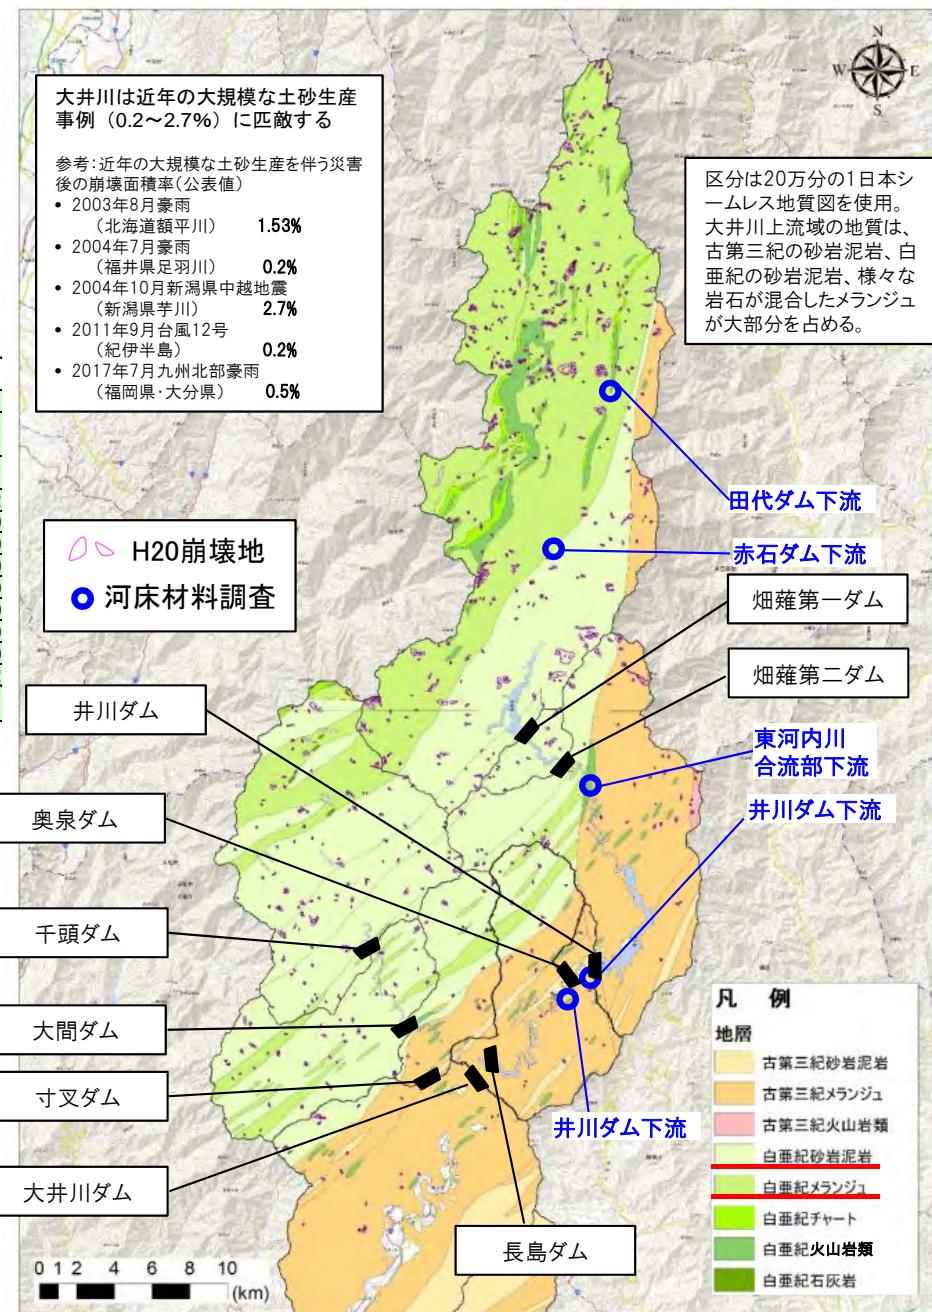
●河床材料構成比

- 土砂生産・流送領域における粒径調査は実施されておらず、本川河道部の調査によると、河床材料は、粒径範囲2~1000mmと幅広く、代表粒径は10~200mm程度である。

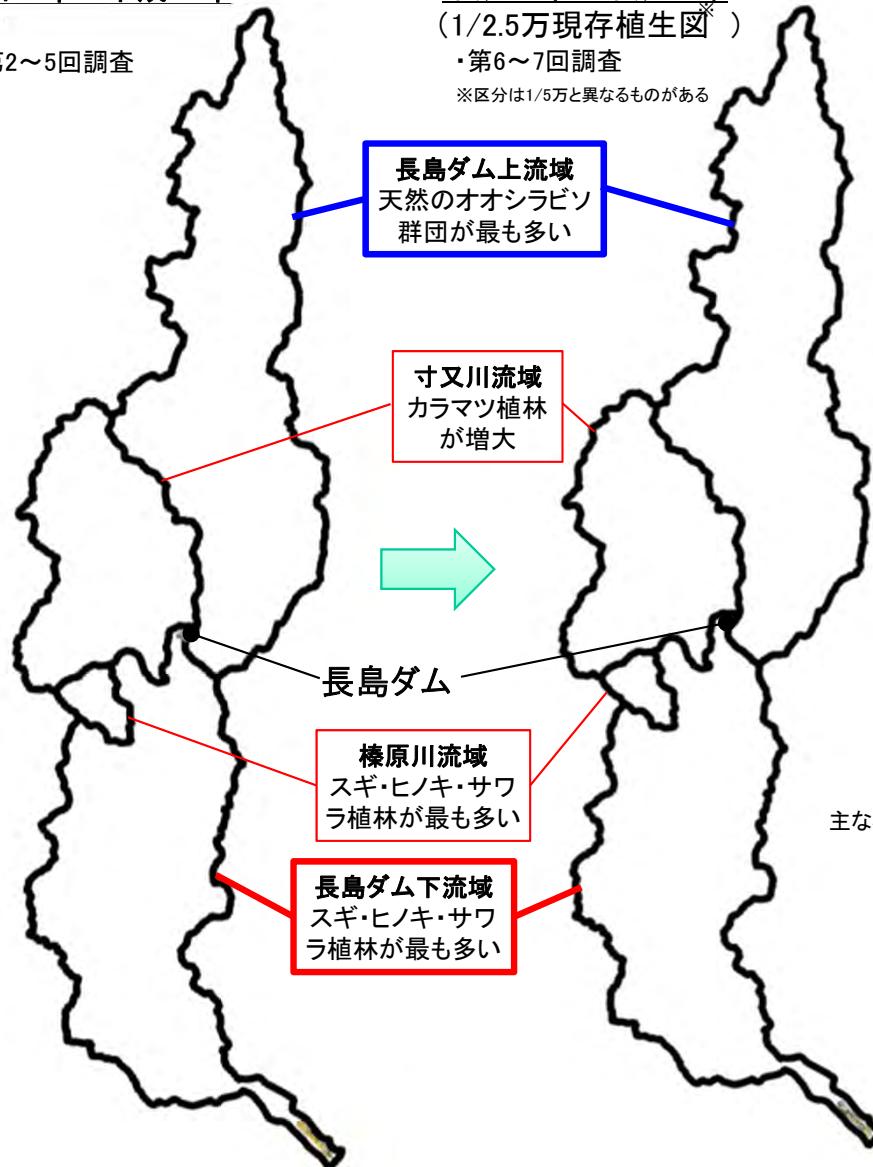
●植生の分布

- 長島ダム上流域は天然林(オオシラビソ等)が多く、長島ダム下流域では古くからの林業開発により人工林(スギ・ヒノキ・サワラ等)が多くを占める。近年は長島ダム下流域で人工林がやや増加傾向にある。
- 人工林の管理不足やシカの食害により、森林荒廃が進み、土砂生産・流出の増加等が懸念されている。

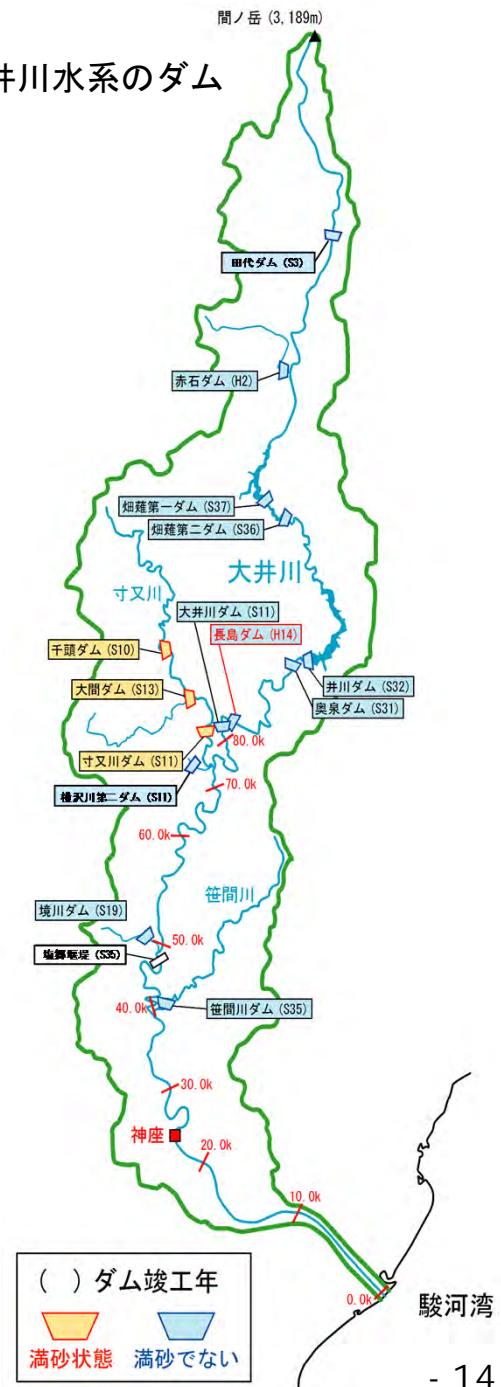
●大井川水系のダム

- 大井川流域は、急流な地形、豊富な降水量により古くから水力発電が盛んであり、昭和3年の田代ダム(東京電力)完成以来、昭和10年～30年代にかけ、多数の発電ダム(中部電力)が建設された。平成14年には多目的ダムの長島ダム(国土交通省)が完成し、大井川流域内には、15基(発電ダム:14基、多目的ダム:1基)のダム群がある。
- 大規模貯水池を有する畠薙第一ダム(S37 中部電力)、井川ダム(S32 中部電力)、長島ダム(H14 国土交通省)の3ダムで総貯水容量の9割を占めており、下流域の水瓶となっている。

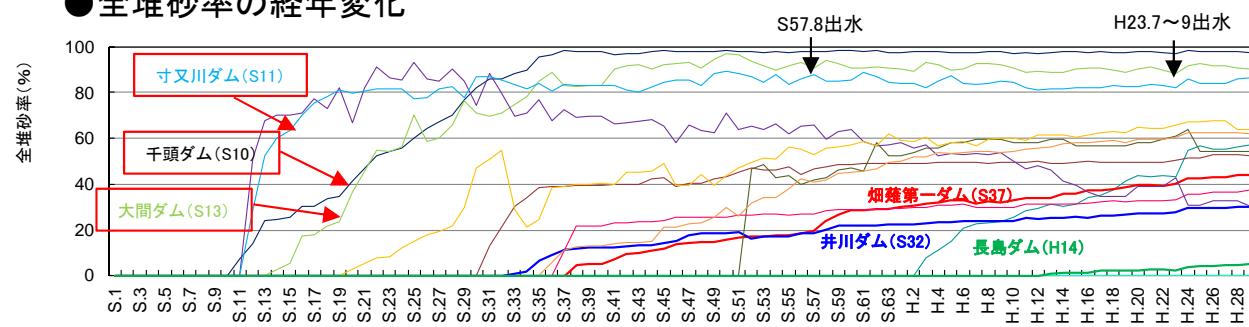
●全堆砂率の経年変化

- 寸又川のダム群(千頭ダム、大間ダム、寸又川ダム)は、昭和30年代でほぼ満砂状態となっており、上流からの土砂がダムを通過して下流に流出している。
- 本川やその他支川のダム群では、全堆砂率50%を超えるダムが半数を占める。堆砂速度は大きく、あと数10年で満砂に達する見込みである。
- 長島ダムでは、堆砂対策として貯砂ダム上流で今までに約19万m³の土砂掘削を実施している。
- 将来的には、掘削土は下流河川に還元することを基本として考えているが、現状土砂還元は実施出来ていない。

本川ダムは堆砂が進行
堆砂進行速度は、
大ダムほど大きい

寸又川の3ダムは
ほぼ満砂

支川ダムも堆砂が進行
堆砂進行速度は大きい

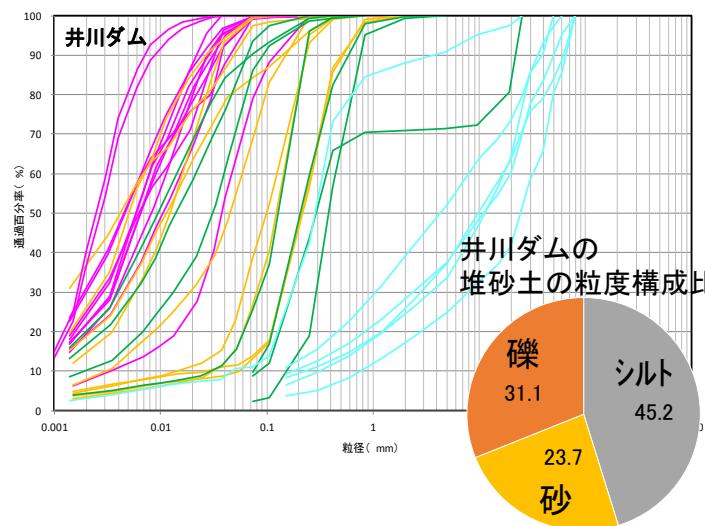
井川ダムの堆砂縦断図

- 長島ダム、井川ダム、畠瀬第一ダムにおいて、堆砂ボーリング調査が実施されている。
- 堆砂土は、貯水池内で分級し、堤体付近はシルト、堆砂肩の前面は砂、上流側は礫が堆積する。
- 堆積土の粒径範囲は0.001mm以下から800mm程度までと幅広い。
- 長島ダムの粒度構成をよそ把握すると、礫:砂:シルトが3:4:3程度の構成比となる。

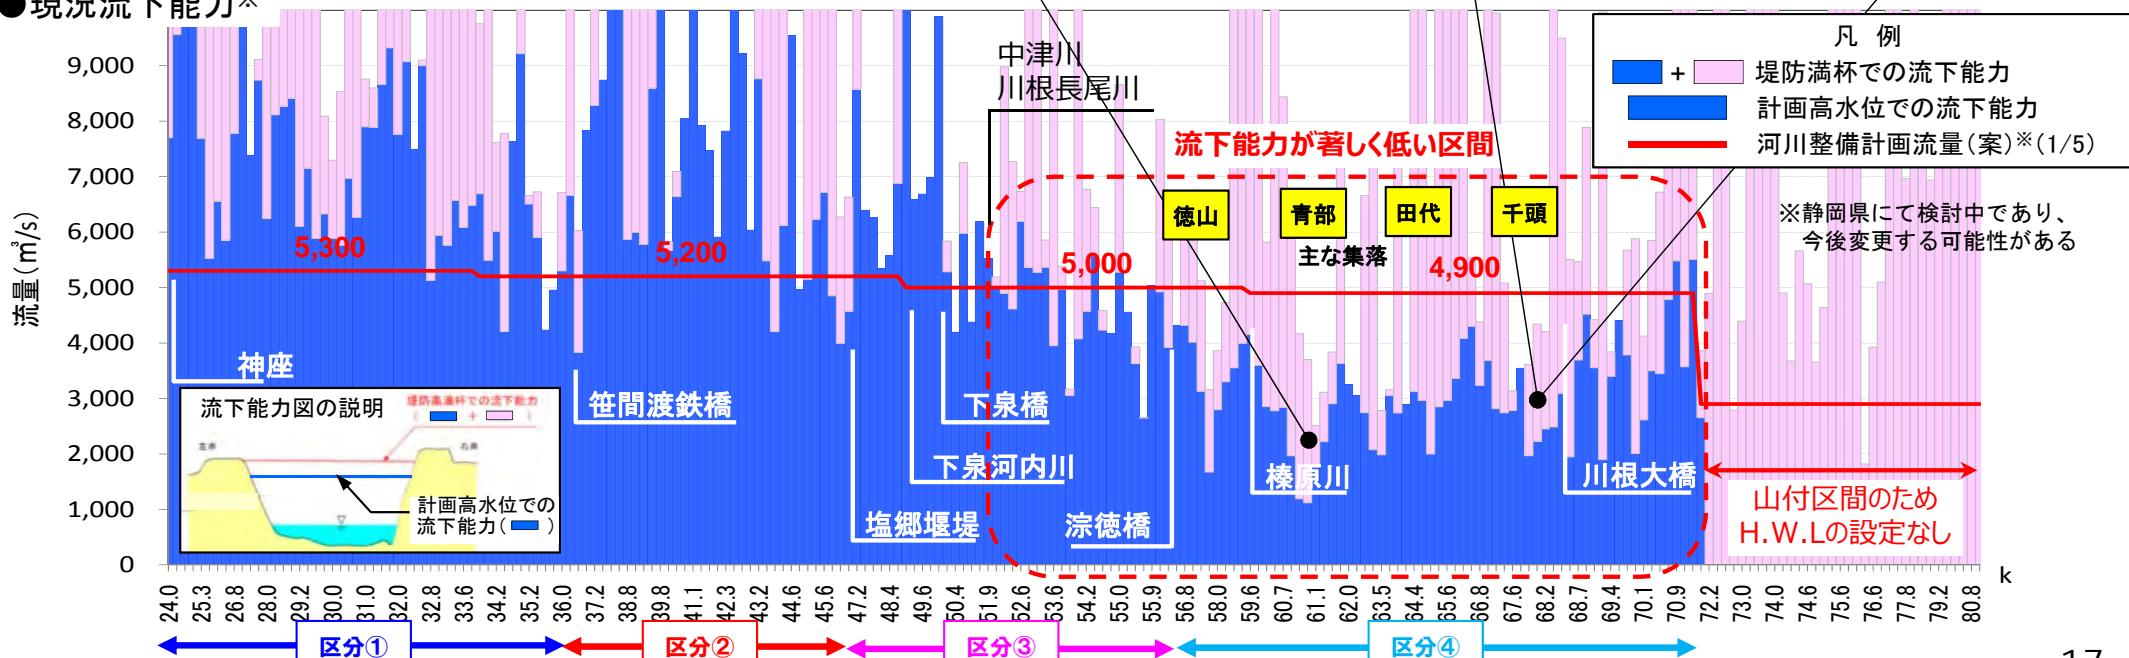
●現況流下能力※

- 山地河道領域では、有堤区間のうち、52~72k付近において流下能力が著しく不足し(1/5以下)、たびたび浸水被害を受けている。
- 流下能力不足区間の周辺には集落が多く分布し、床上浸水等の甚大な被害が予想されるため、現在、平成30年度の整備計画の策定に向け、河道拡幅や河床掘削の対策メニューを検討している。
- 長島ダムでは、当該区間の流下能力に応じて、最大放流量を低減する暫定操作を行っている。

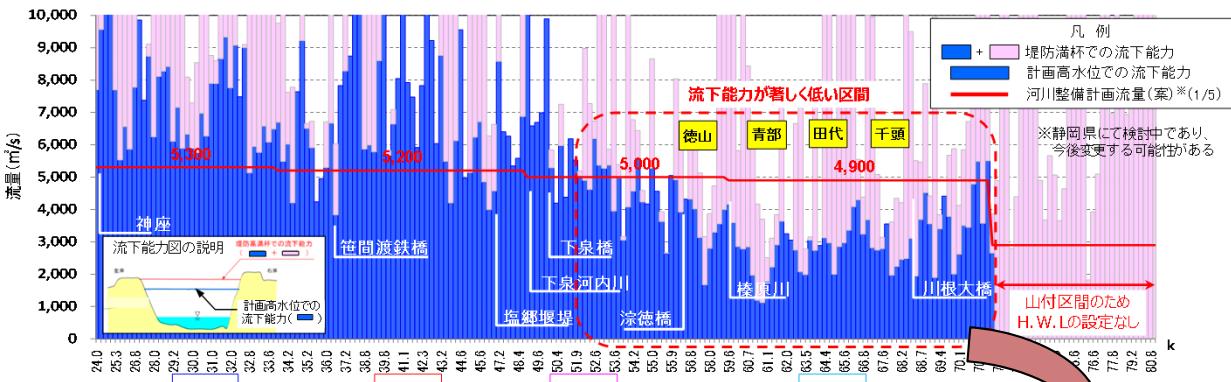
●現況流下能力※

- 流下能力不足範囲の周辺には集落や道路、鉄道が分布しており、破堤や越水が生じると、床上浸水等の甚大な浸水被害が各地区で生じるほか、河川沿いに整備された主要道路や鉄道に被害が及ぶことが想定される。
- また、山地河道領域の氾濫原は、山地に囲まれたため、氾濫流が広がらずには浸水深が大きくなる傾向がある。

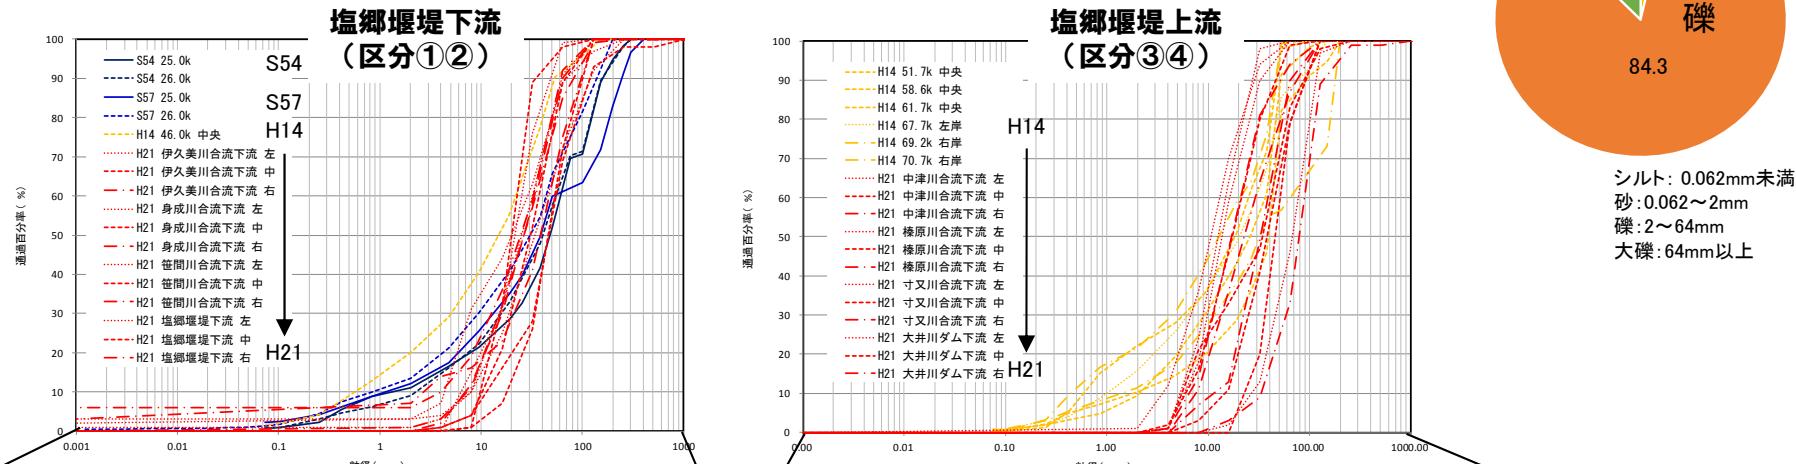
●山地河道領域 の河床材料調査

- 支川等から洪水時に大量の土砂が流入するため、河床上昇による水位上昇の一因となっている。
- 昭和30年代から砂利採取が行われており、塩郷堰堤より下流域(区分①②)では、砂利採取等により河床が低下し、近年では概ね現況河床高が計画河床高を下回っているが、塩郷堰堤より上流(区分③④)の上流区間では、未だ計画河床高よりも高い。
- 河床材料は、粒径範囲0.1~300mm程度、代表粒径が10~100mmである。

- H21調査(線格子・面格子法のみ)は、他調査(直接採取との組合せ)に比べて、砂分が少ない傾向で、経年的な変化は把握できない
- 縦断的な分級は確認されない

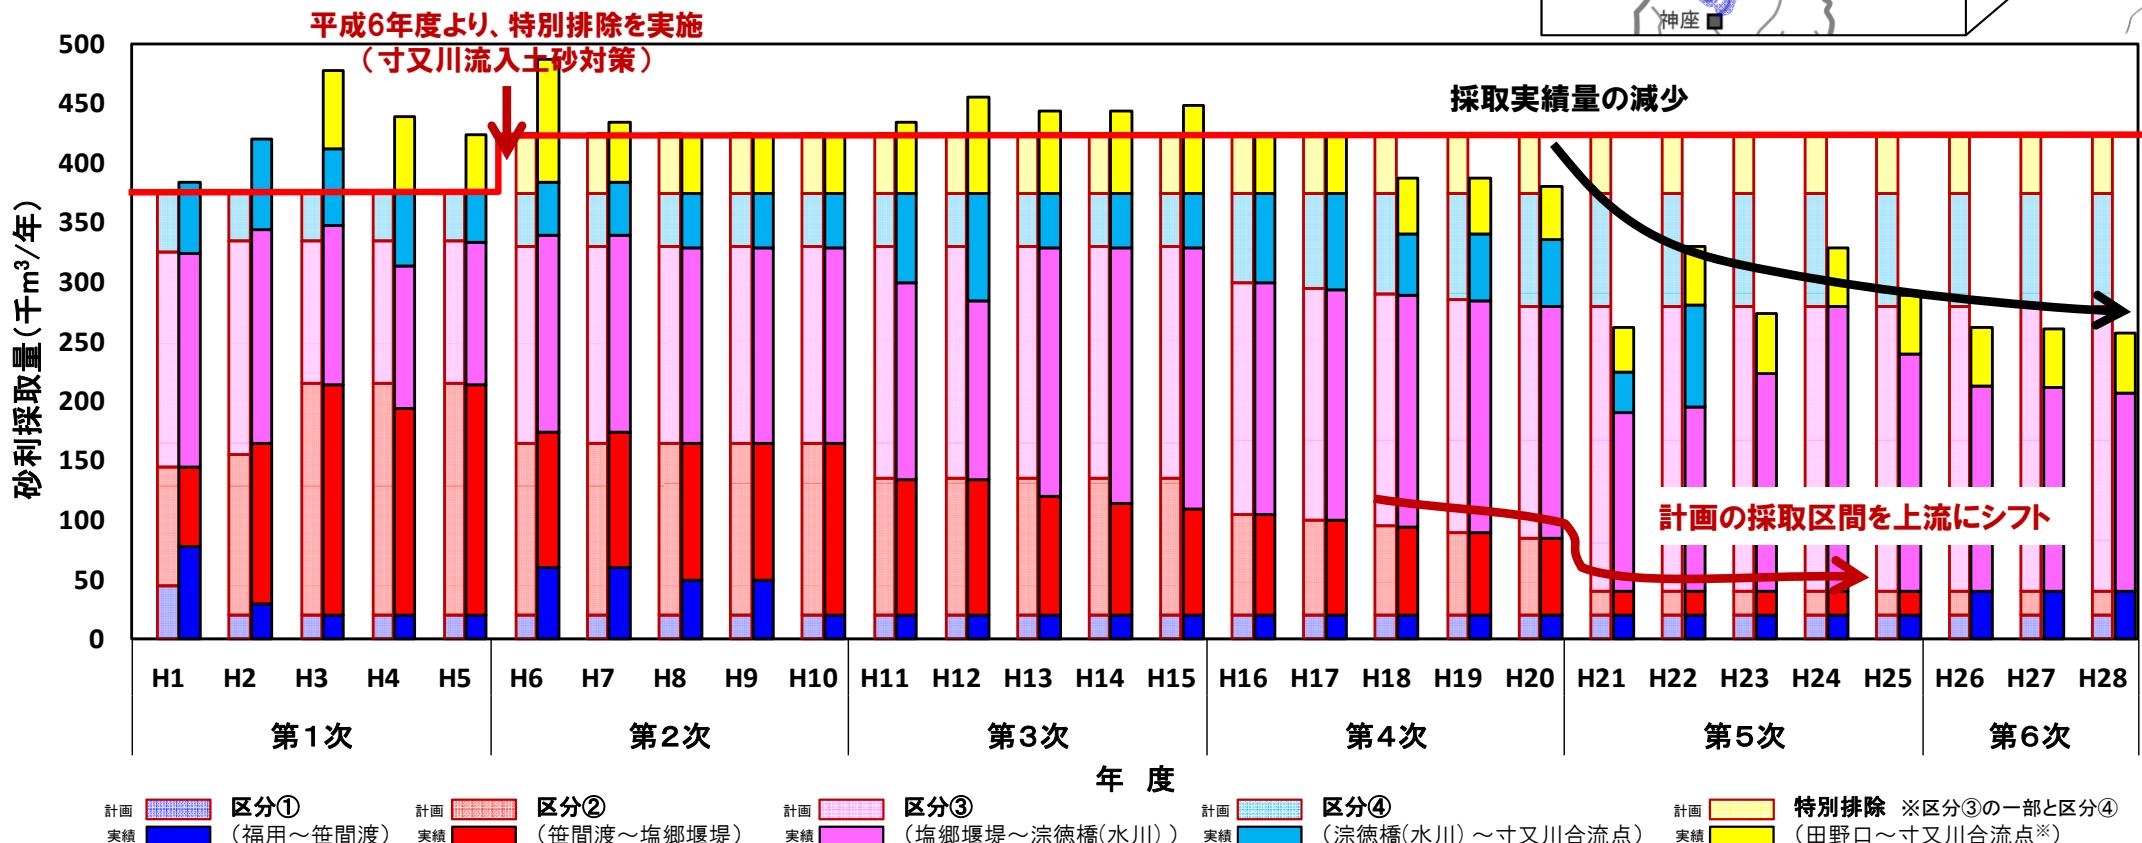
●砂利採取量の計画量と実績量の推移

- 昭和63年度から、県、地元市町、中部電力で構成する「大井川堆積土砂排除対策協議会」において、計画的な砂利採取を進めている。
- 平成21年度(第5次計画)以降は、計画河床高を上回っている塩郷堰堤より上流(区分③④)での砂利採取を進めていく計画としているが、山間部のためアクセス性が悪いことや運搬にコストが嵩む等により、実績採取量は伸び悩んでいる。

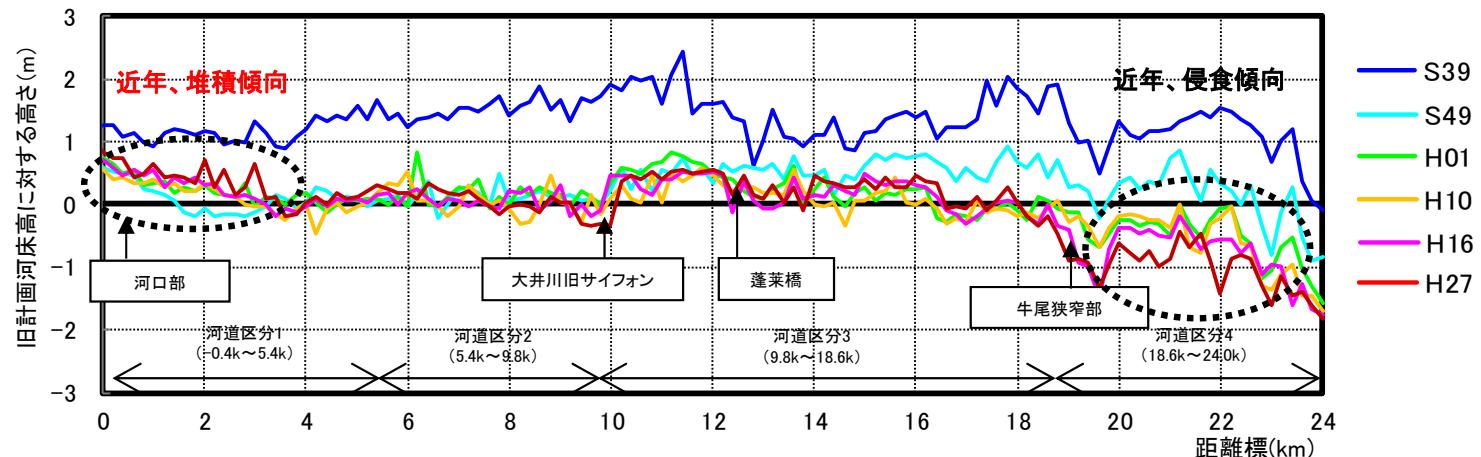
● 低水路平均河床高（旧計画河床高基準）の縦断図

- 昭和30～40年代に砂利採取が活発に行われ、大きく河床が低下した。
- 昭和49年の砂利採取規制、平成12年の規制強化以降は、全般には河床高は安定傾向となった。
- 近年は、部分的に、上流部(18.6kより上流)は侵食傾向、河口部(4.0kより下流)が堆積傾向にある。

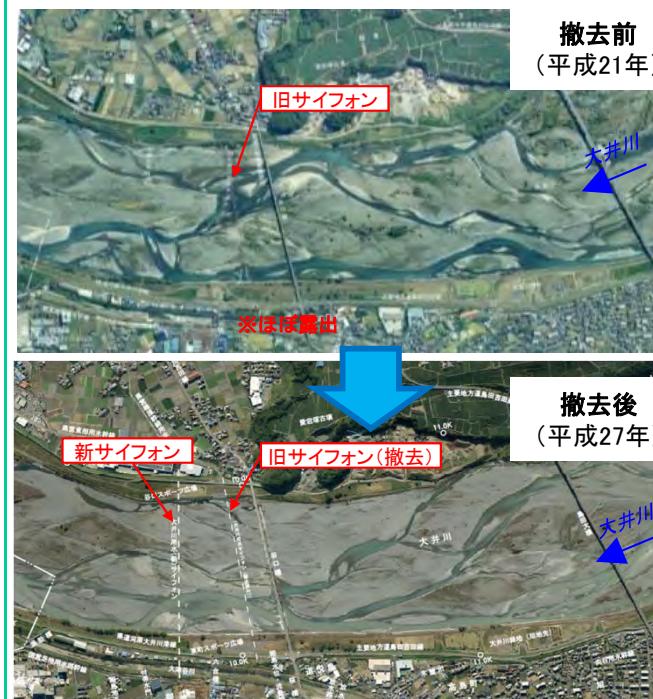
●旧大井川サイフォン撤去事業

- 牛尾山の開削及び旧大井川サイフォンの撤去など、土砂移動に大きな影響を与える可能性のある事業を平成20年以降に実施。
- 堆積傾向にある河口部では、流下能力を確保するため、有識者からなる「大井川河道整備検討会」において河道掘削方法を検討中。
- これらの事業による影響のモニタリング及び河口掘削による海岸への影響の予測などを実施する必要がある。

- 10.0k付近
- 平成24～27年度に撤去事業を実施

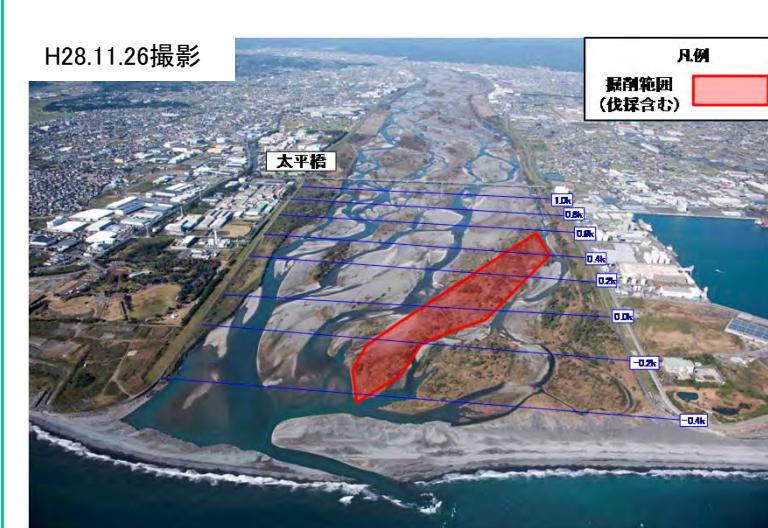
●河口部掘削事業

- 0.4～0.6k付近
- 今後実施予定

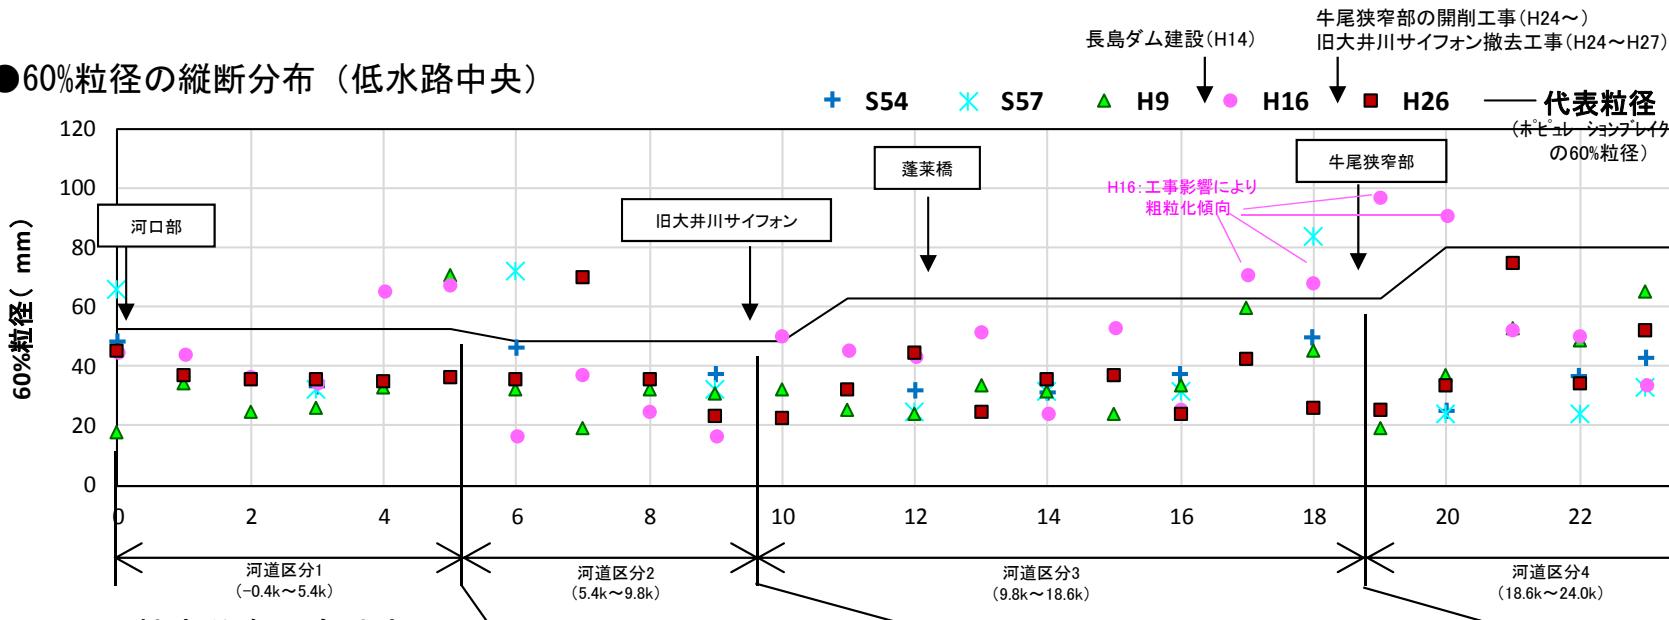
●60%粒径の縦断分布（低水路中央）

- 河床材料は、縦断的な分級度合が小さく、粒径範囲0.1~300mm、代表粒径10~100mmと、山地河道領域と大きく変わらない。
- 経年的には昭和54年から平成26年まで、全般に大きな変化は見られない。
- 低水路中央の60%粒径をみると、砂利採取の禁止後かつ長島ダム建設後となる平成16年度調査での大きな変化は確認されない。また、牛尾狭窄部、大井川旧サイフォン部では、最新の平成26年度調査時で大きな変化は確認されない。
- 粒度分布を比較すると、左右岸と中央の粒径範囲は大きく変わらず、横断方向の分級は確認されない。^{*}

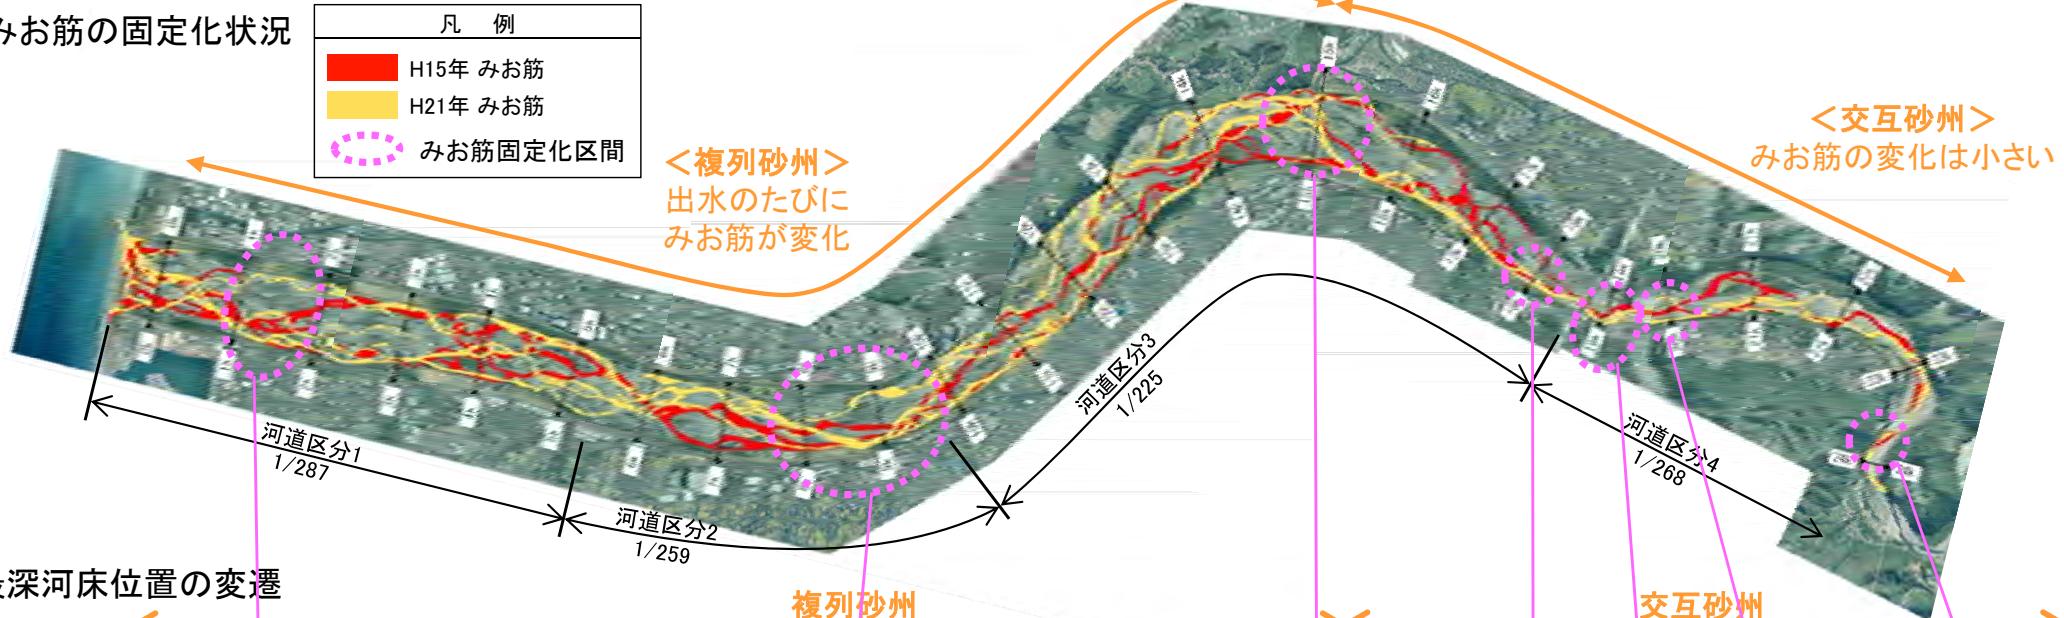
●みお筋の固定化状況

- 大井川はみお筋(水衝部)の変化が頻繁に生じる河川だが、近年、湾曲部などの一部でみお筋が固定化する傾向が見られる。
- みお筋の固定化した箇所では、河岸付近に深掘れ箇所が固定化し、局所洗掘による護岸等の被災が懸念される。
- みお筋の固定化した区間では、比高の増大や砂州の固定化により、樹林化の傾向が見られ、樹木による河積阻害や河川環境の変化が懸念される。

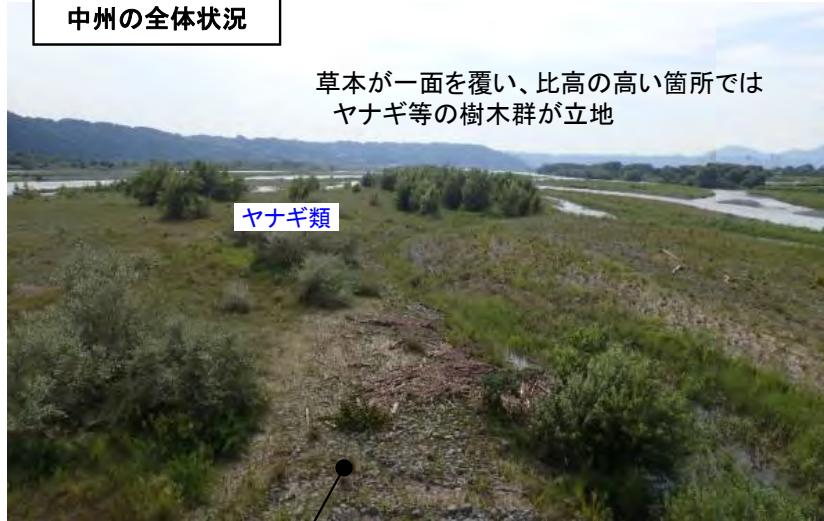
中州の全体状況

- 樹林化や草地化の進む砂州表面では、砂礫層に砂や微細土砂が詰りした状況や、砂や微細土砂が表層を覆っている状況が確認される。
- 12.4k付近の比高の小さい砂州ではカワラハハコ等、18.5k付近のような比高の大きい砂州ではシナダレスズメガヤ等の繁茂が確認される。
- いったん定着した微細土砂の層は、植生基盤となるため、樹林化の促進が懸念される。

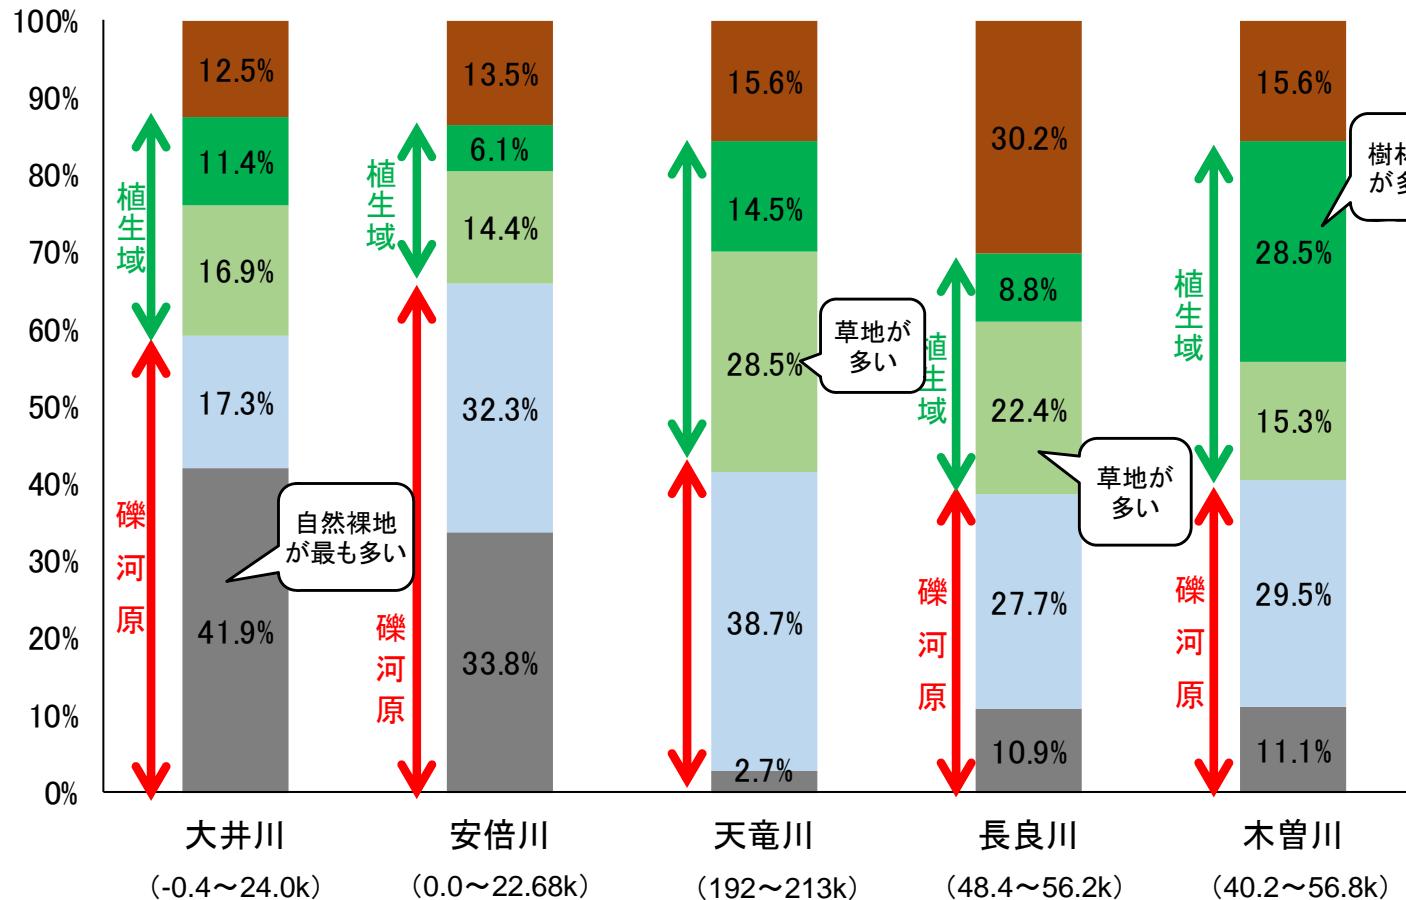
●他河川（セグメント1区間）との植生面積の比較 河川水辺の国勢調査結果より整理

- ・大井川の植生の特徴を見出すため、中部地整管内の他4河川(セグメント1を対象)との植生面積の比較を実施した。
- ・大井川・安倍川は、他河川と比較し、自然裸地・開放水面をあわせた「礫河原」の占める割合が高く、樹林や草地の割合が小さい。
- ・樹林化が問題となっている木曽川では樹林が多く、天竜川、長良川では樹林面積はやや少ないが草地面積が大きく、藪化の傾向が見られる。
- ・これより大井川・安倍川は、他河川と比べても、「礫河原が広がる川」という明確な特徴を有している。

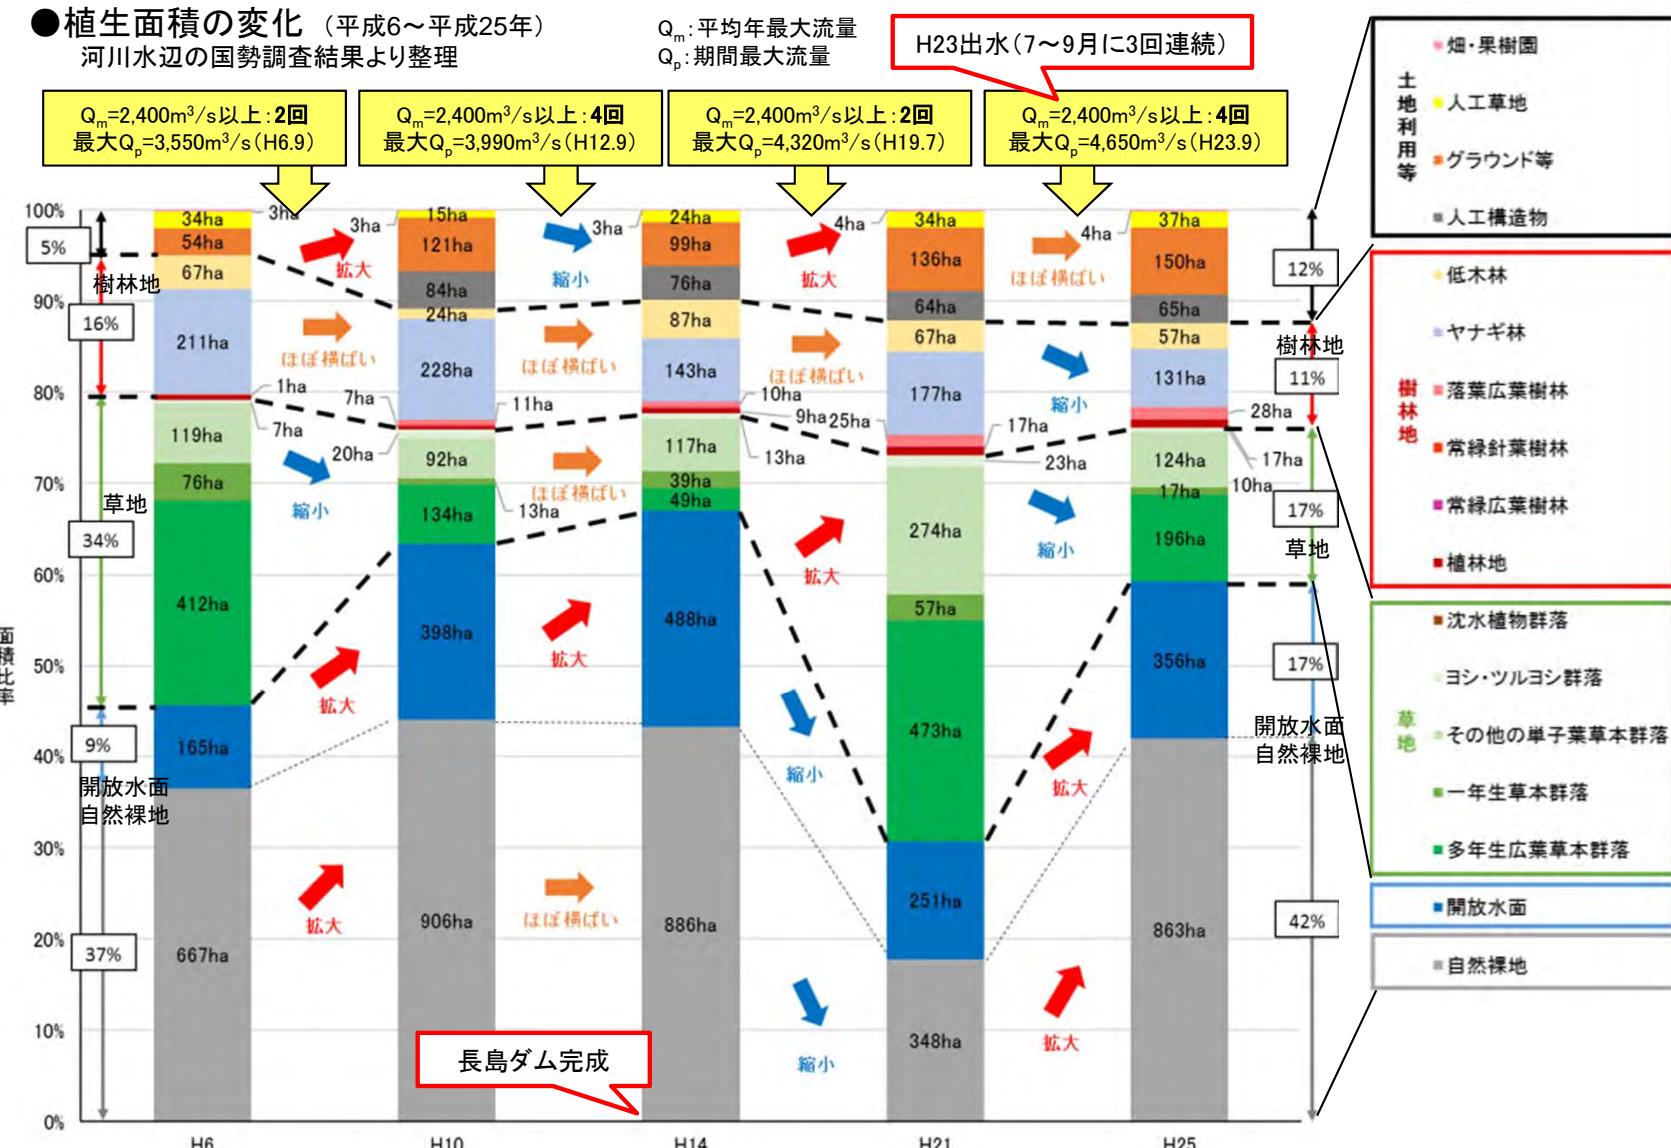
●植生面積の変化（平成6～平成25年）

- 平成6年度以降、樹林面積は大きくは増加していないが、樹木伐採(約6ha/年)を仮に実施しなかった場合には、より増大していたと推測される。
- 草地の面積は、調査年度による増減が確認され、出水による影響を受けて、自然裸地との入れ替わりが生じていると考えられる。
- 固定化した砂州等において、コゴメヤナギ等の樹林化や外来種のシナダレスズメガヤ等が増加し、本来の礫河原の自然植生が減少傾向にある。

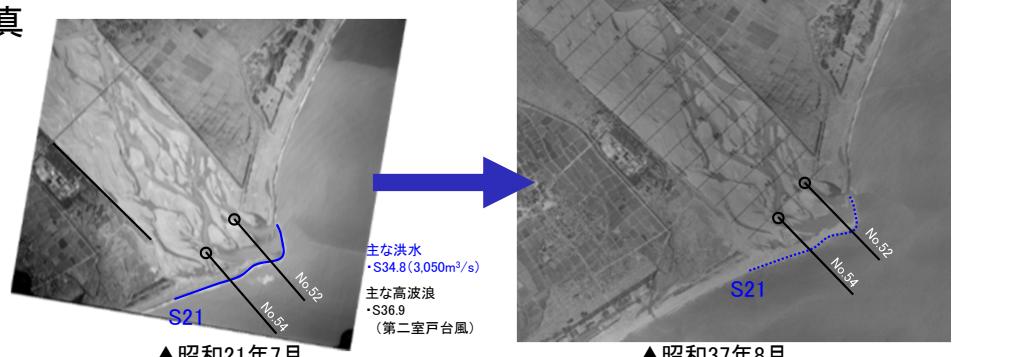
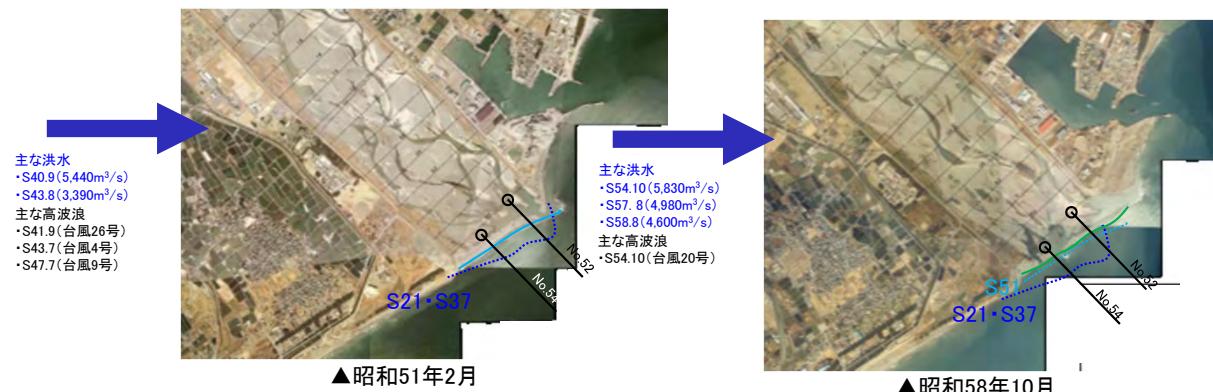
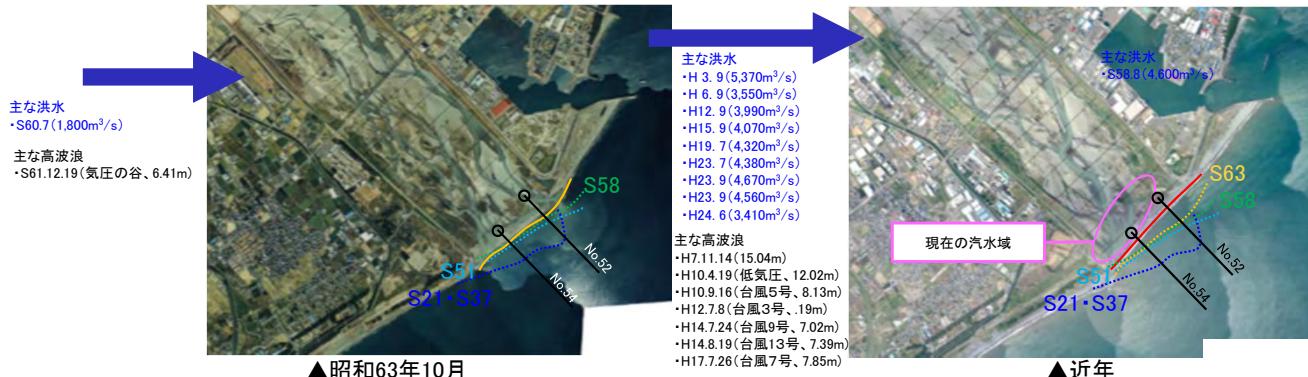
●河口部の空中写真

- 空中写真及び測量結果から、昭和40年代以降、河口テラスの縮小と河口砂州の後退が生じたことが確認され、大井川からの流出土砂量が減少したことがうかがわれる。
- 現在の河口砂州は中央部に固定され、安定傾向であるが、河口閉塞によって、汽水性生物の減少やアユ等の遡上阻害が懸念される。

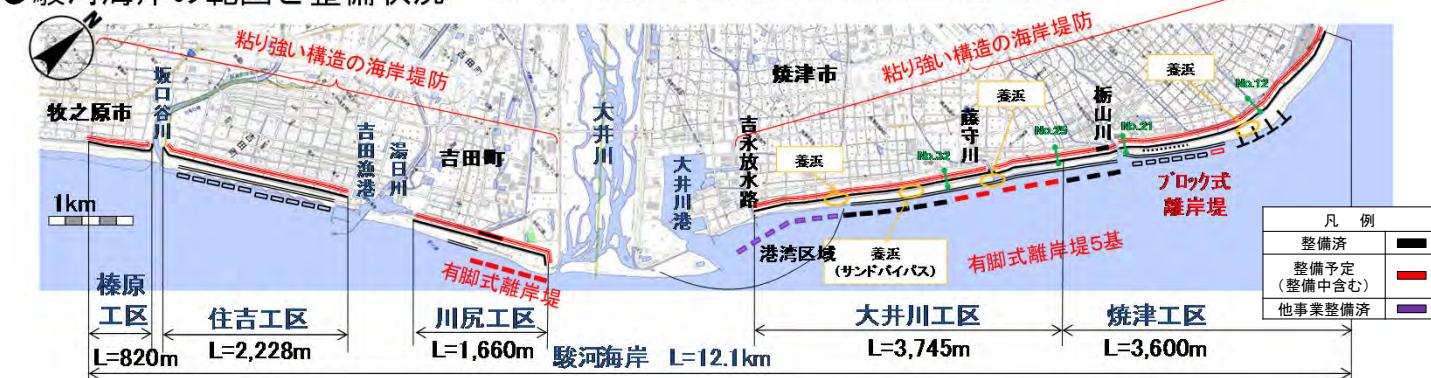
●駿河海岸の範囲と整備状況

- 駿河海岸は、高波等により甚大な被災の発生や海岸侵食が進行したことから、昭和39年より海岸事業が行われている。
- 大井川左岸域では、目標浜幅80mに対して浜幅の不足する箇所があり、越波による被害を防止するため、離岸堤整備と併せた継続的な養浜、サンドバイパス等を実施している。
- 近年も、「駿河海岸保全検討委員会」の中で必要な対策を検討している。

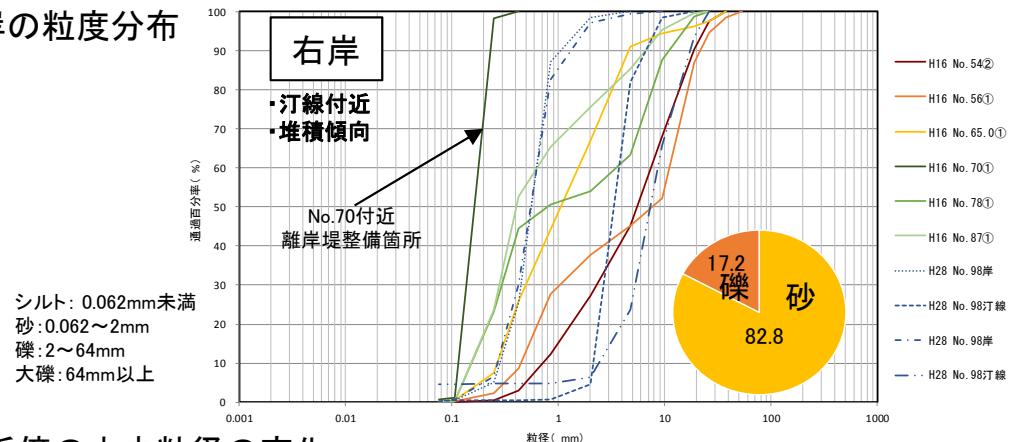
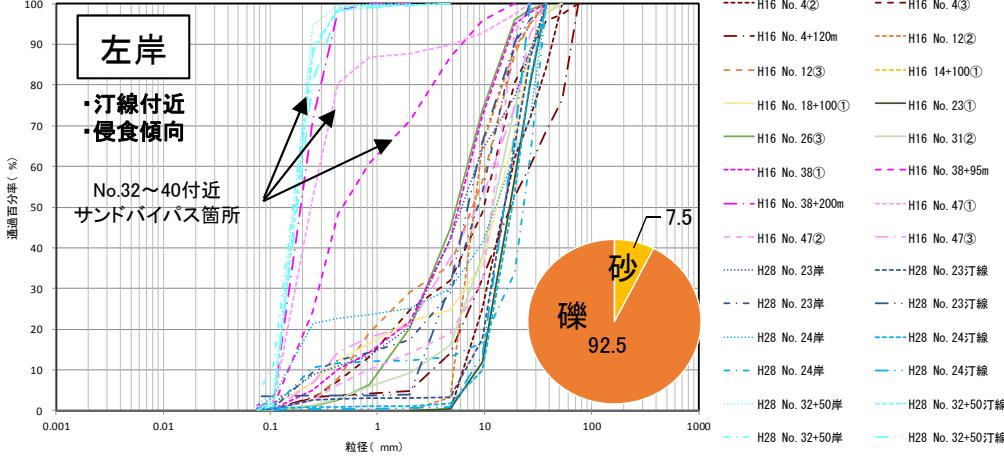
●左右岸の粒度分布

- 汀線付近を構成する材料は、侵食傾向の左岸では粗粒傾向(代表粒径10mm前後)、堆積傾向の右岸では細粒傾向(代表粒径1mm前後)となっている。
- 直轄事業開始直後の昭和40年と平成16年とで比較すると、左岸側の代表粒径は大きく変化しないが、右岸では汀線回復に伴って細粒化したことが確認できる。
- 養浜材料には購入材(50~150mm)や現地掘削土等が使用されている。
- 汀線以深は1mm以下の細粒分が主体的となる。

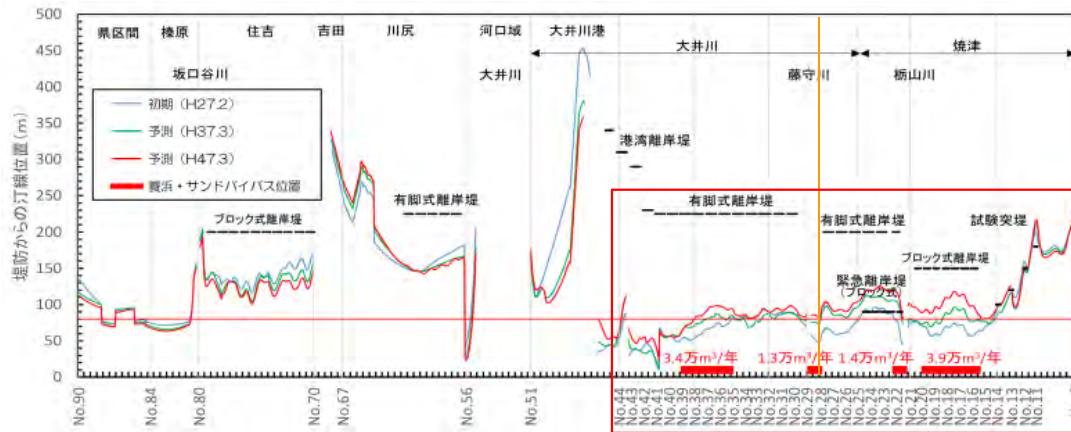
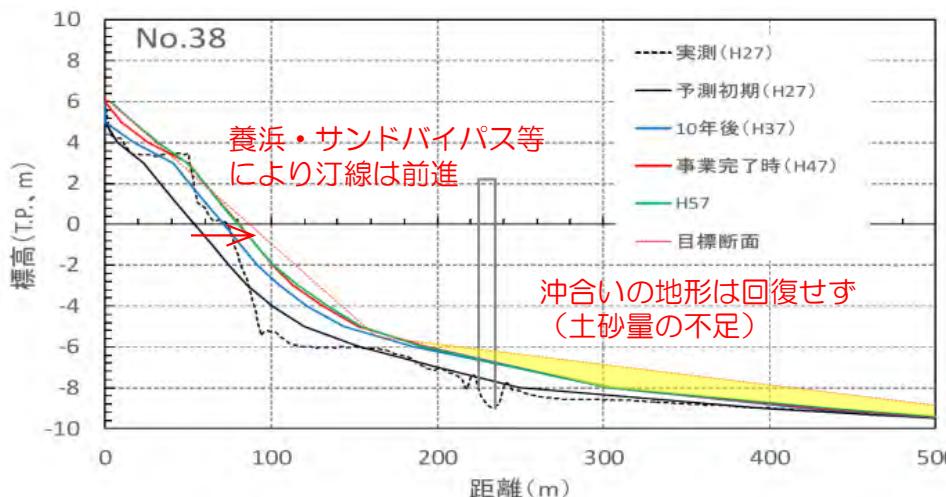
●事業完了時の地形予測結果（H47.3）

- 「駿河海岸保全検討委員会」の中では、離岸堤整備と合わせた断続的な養浜・サンドバイパスを継続することで、必要浜幅を回復させることとしている。
- 一方、予測計算の結果より、これらの事業を行うことに加えて、沖合の地形の回復などの視点から、大井川流砂系総合土砂管理（大井川からの供給土砂量の増大）の検討が求められている。
