第2回大井川流砂系総合土砂管理計画 検討委員会 資料

第2回委員会を踏まえた更新版

平成29年12月20日
中部地方整備局
静岡河川事務所

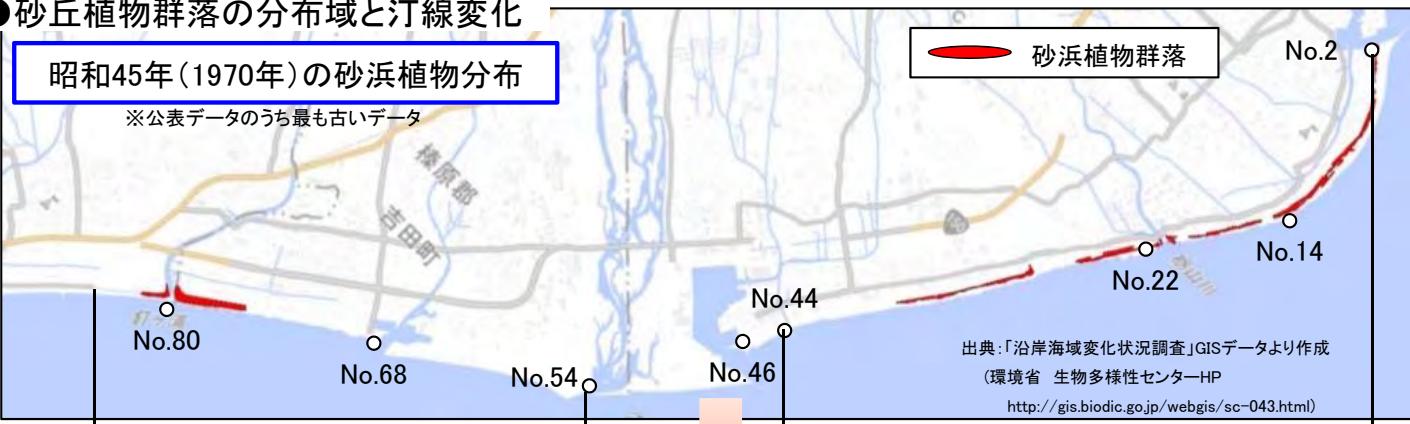
昭和45年(1970年)の砂浜植物分布

- 昭和45年から平成12年にかけて砂丘植物群落が減少しており、特に汀線後退の生じた左岸で減少している。
- 今後も、汀線の後退に伴って砂浜特有の植生が減少することが懸念される。

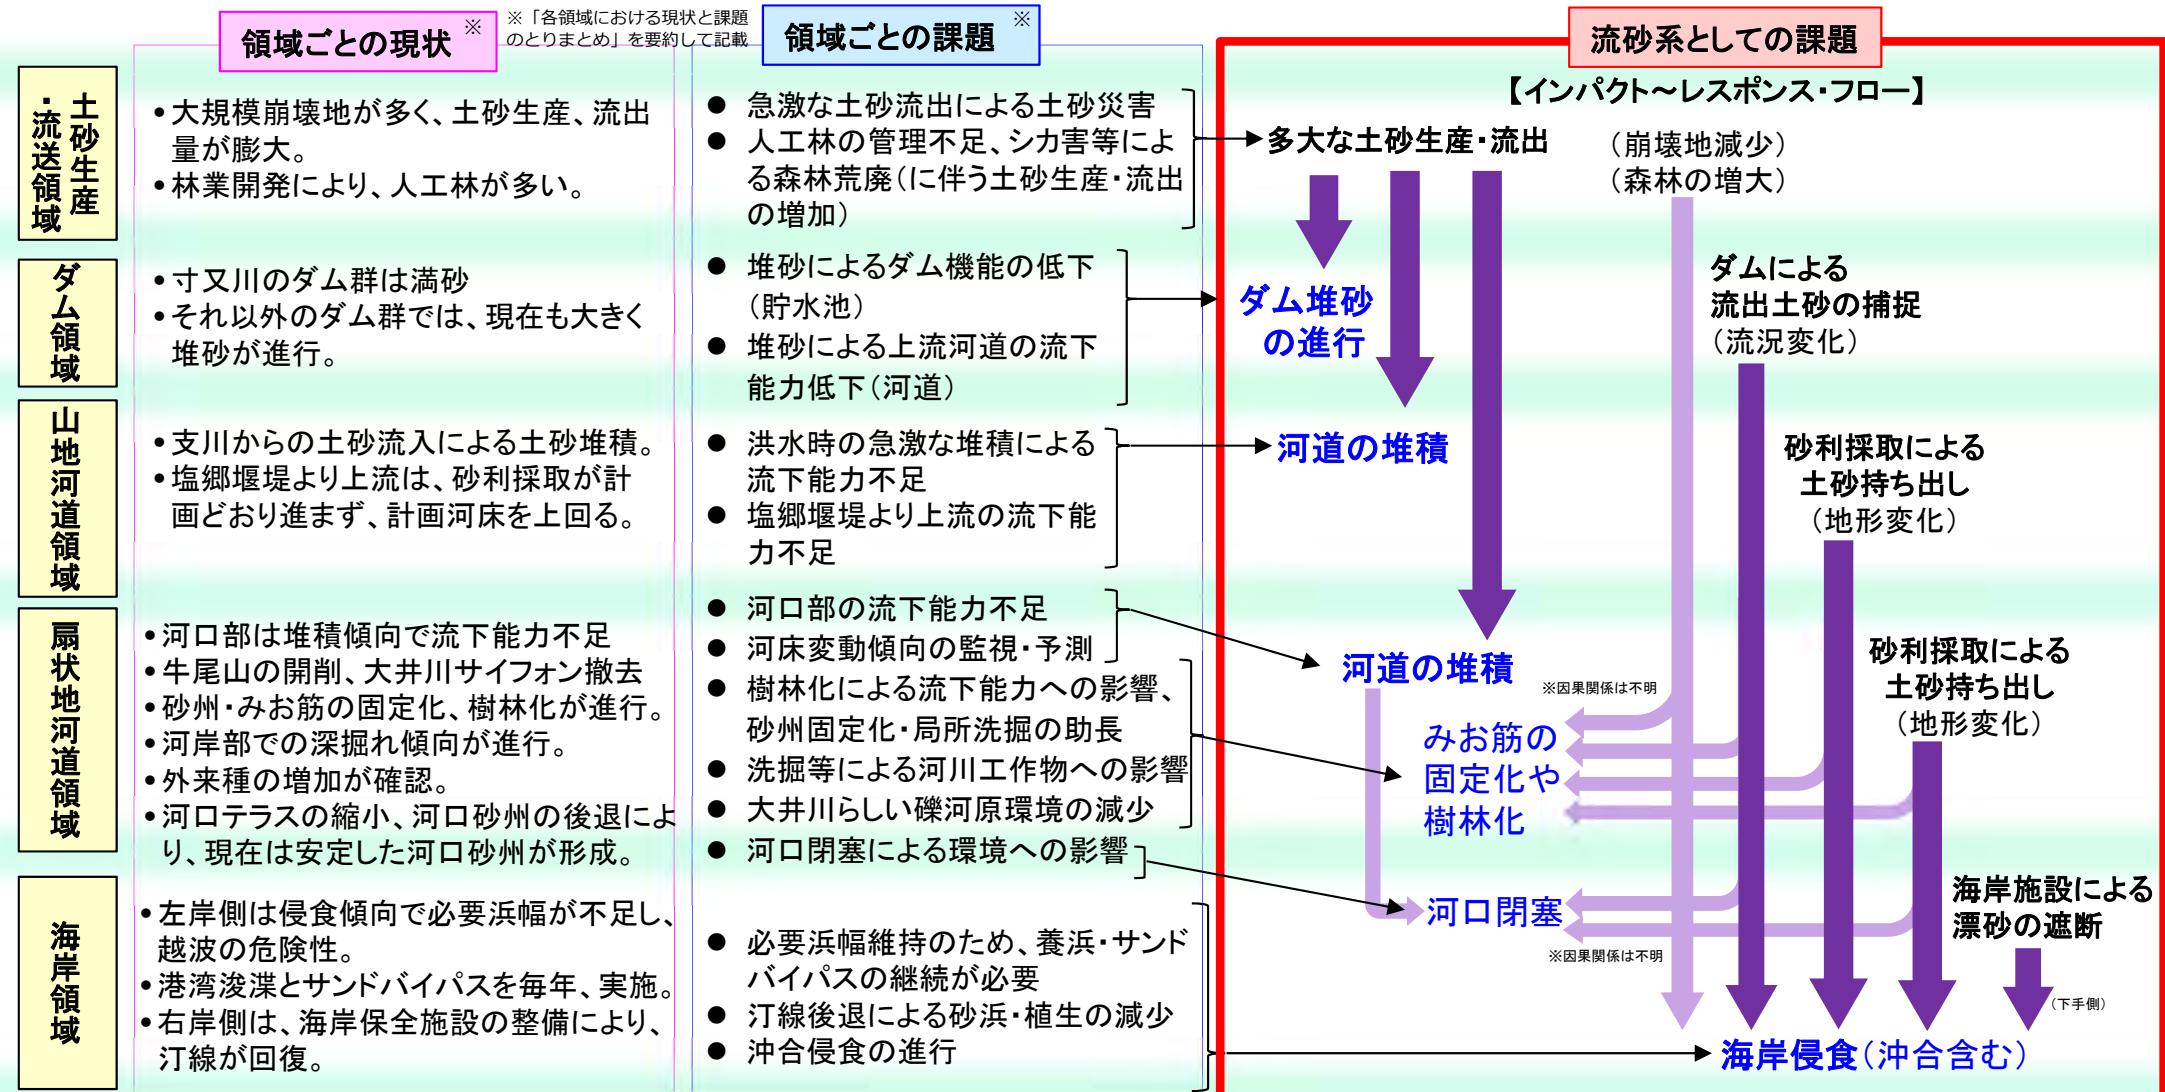
- 大井川流砂系では、領域間をまたぐような流砂系としての大きな課題として、以下のような課題がある。
 - 多大な土砂生産・流出が発生することで、ダム堆砂の著しい進行、河道内の堆積が生じる。
 - 出土砂をダム群により捕捉し、河道では土砂持ち出しや地形変化等により流砂環境が変化し、海岸では施設により漂砂が連續しにくくなることなどが相まって、海岸侵食が生じる。
 - 因果関係は不明であるが、流砂環境の変化により、河道内のみお筋の固定化や樹林化、河口閉塞が進行していく懸念がある。

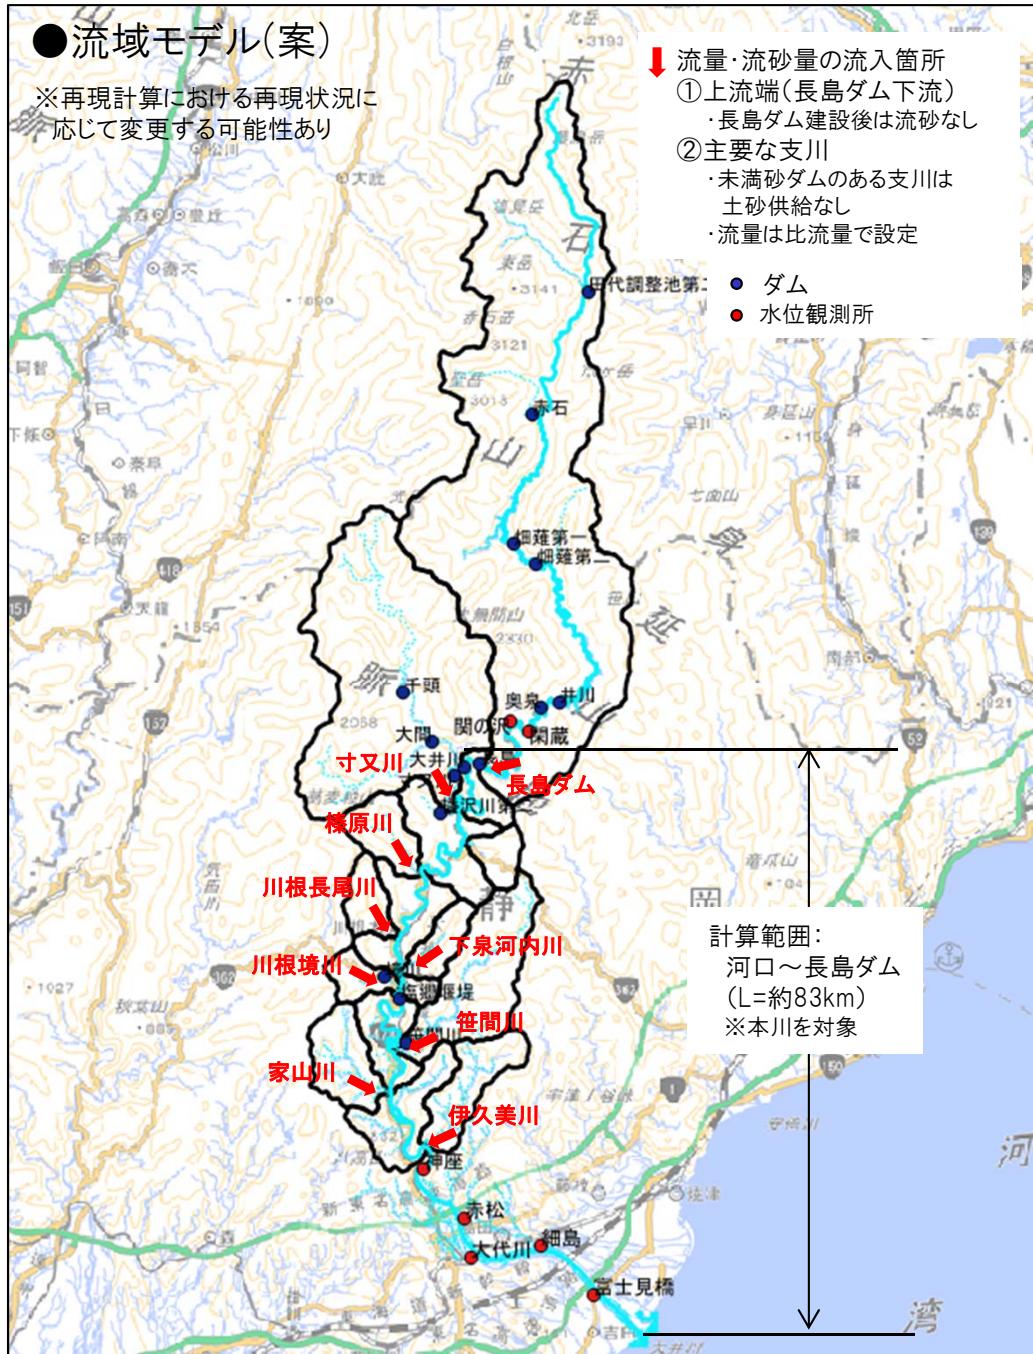
●モデル条件(案) ※再現計算における再現状況に応じて変更する可能性あり

- 計算手法：一次元河床変動計算モデル
(混合粒径)
- 計算範囲：河口～長島ダム下流
(L=約83km、本川を対象)
- 上流端条件：長島ダム建設(H14)前後で分けて設定
(建設前：流量は面積比、
土砂量はダム堆砂より推定
建設後：流量はダム放流量
土砂量はウォッシュロードのみ又は無し)
- 下流端条件：河口部のH～Q式を予定
- 支川条件：流量・流砂量を横流入
(流量は面積比、土砂量は計算中でトライアル)

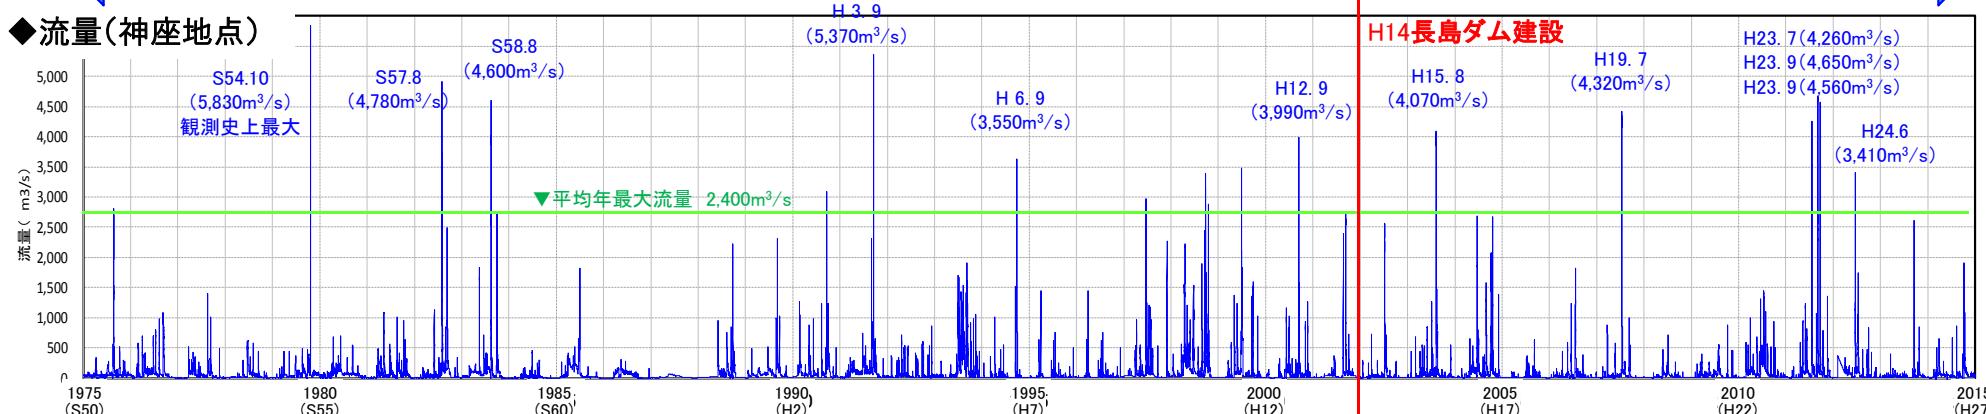
◆流量(神座地点)

再現期間: 昭和50年～平成27年(約41年間)

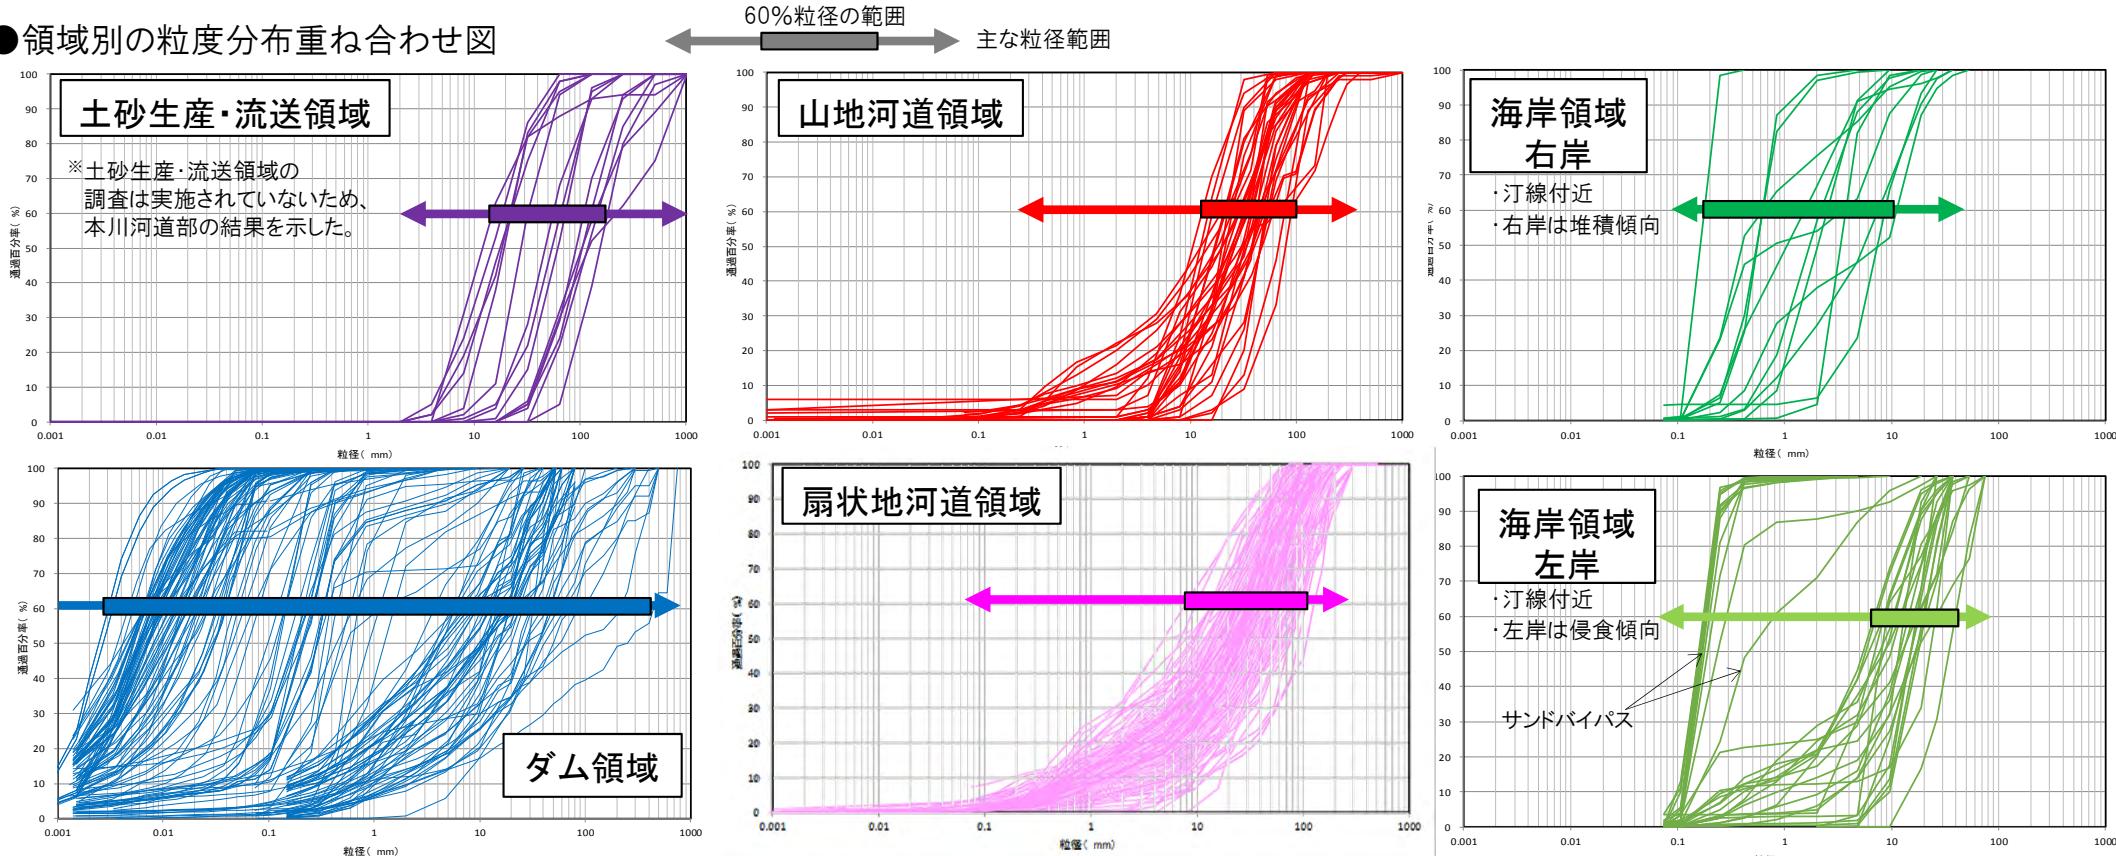
●領域別の粒度分布重ね合わせ図

- 大井川の河道は全般に砂利で構成される。縦断的な河床構成材料の分級は顕著ではないが、土砂生産・流送領域の河道には大礫が多く含まれ、扇状地河道領域では砂分を多く含むようになる。特に、砂分は砂州部に多くみられる。
- 海岸領域では分級が進み、左岸の侵食域は河道とほぼ同じ砂利で構成され、右岸堆積域は砂分が卓越する。
- ダム領域では、河床や汀線付近には存在しないシルト分を含めて幅広い粒径が存在し、貯水池内で分級して堆積している。

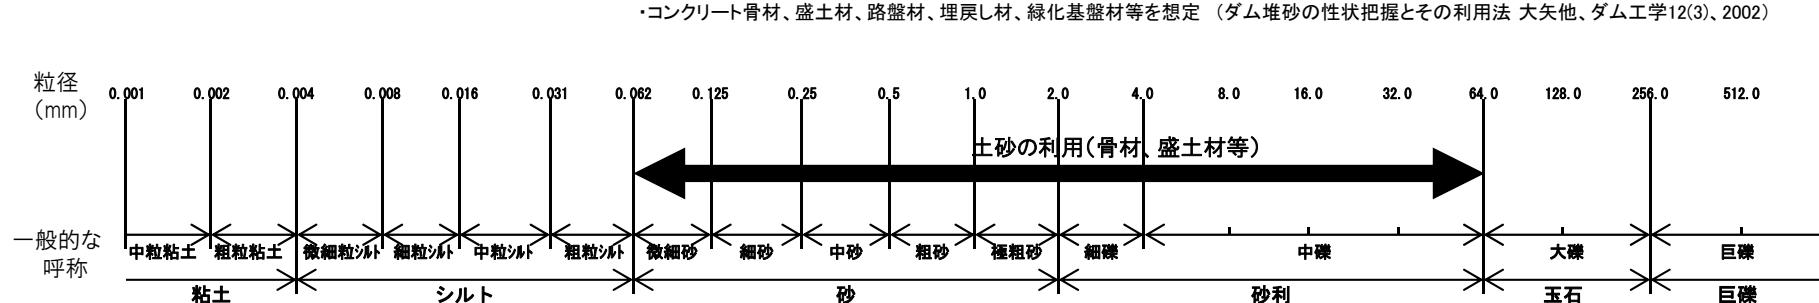
●利用の上で、 一般に必要 とされる粒径

- 土砂の利用の観点から必要とされる粒径群は、一般的に以下のとおりである。
 - ✓ 骨材・盛土利用 … 砂礫主体:0.06~64mm

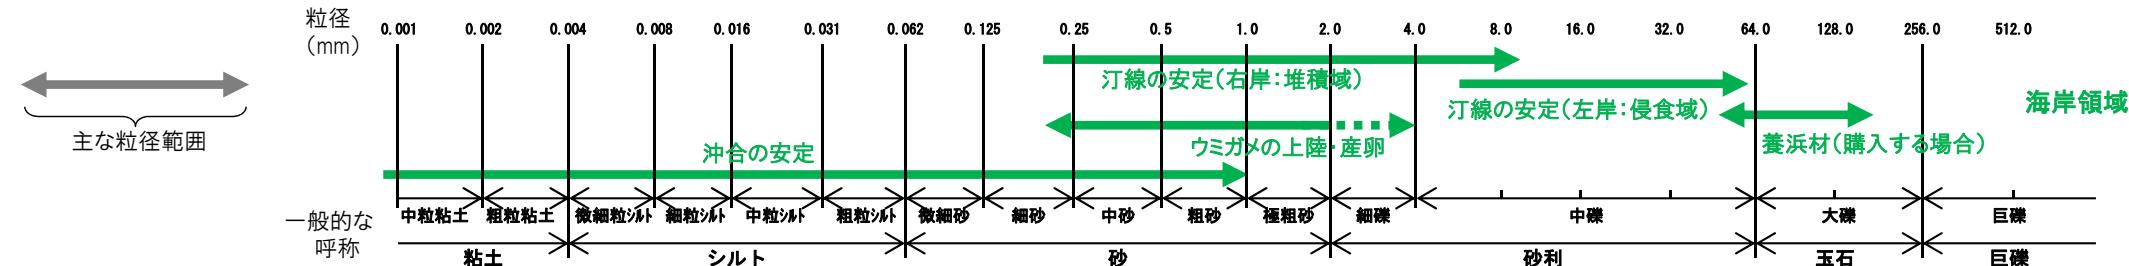
●一般的に海岸で必要とされる粒径

- 海岸領域では、一般に以下の土砂が必要とされている。
(駿河海岸においては、左岸域:汀線の回復、右岸域:ウミガメ等の海岸環境保全を目標)
 - ✓ 汀線の安定上は、現在の粒径より粗いものが必要 … 堆積海岸の代表粒径:0.2mm以上^{*1}
侵食海岸の代表粒径:6mm以上^{*1}
 - ✓ 侵食防止のために歩留りのよい大粒径が必要 … 購入の養浜材料:50~150mm程度^{*2}
 - ✓ 環境への配慮からは、砂分が必要 … ウミガメの上陸・産卵の目安:0.2~4mm程度^{*3, 4}
 - ✓ 沖合安定に向けた、沖合材料の供給 … 水深10m以深の構成材料:1mm以下^{*1}

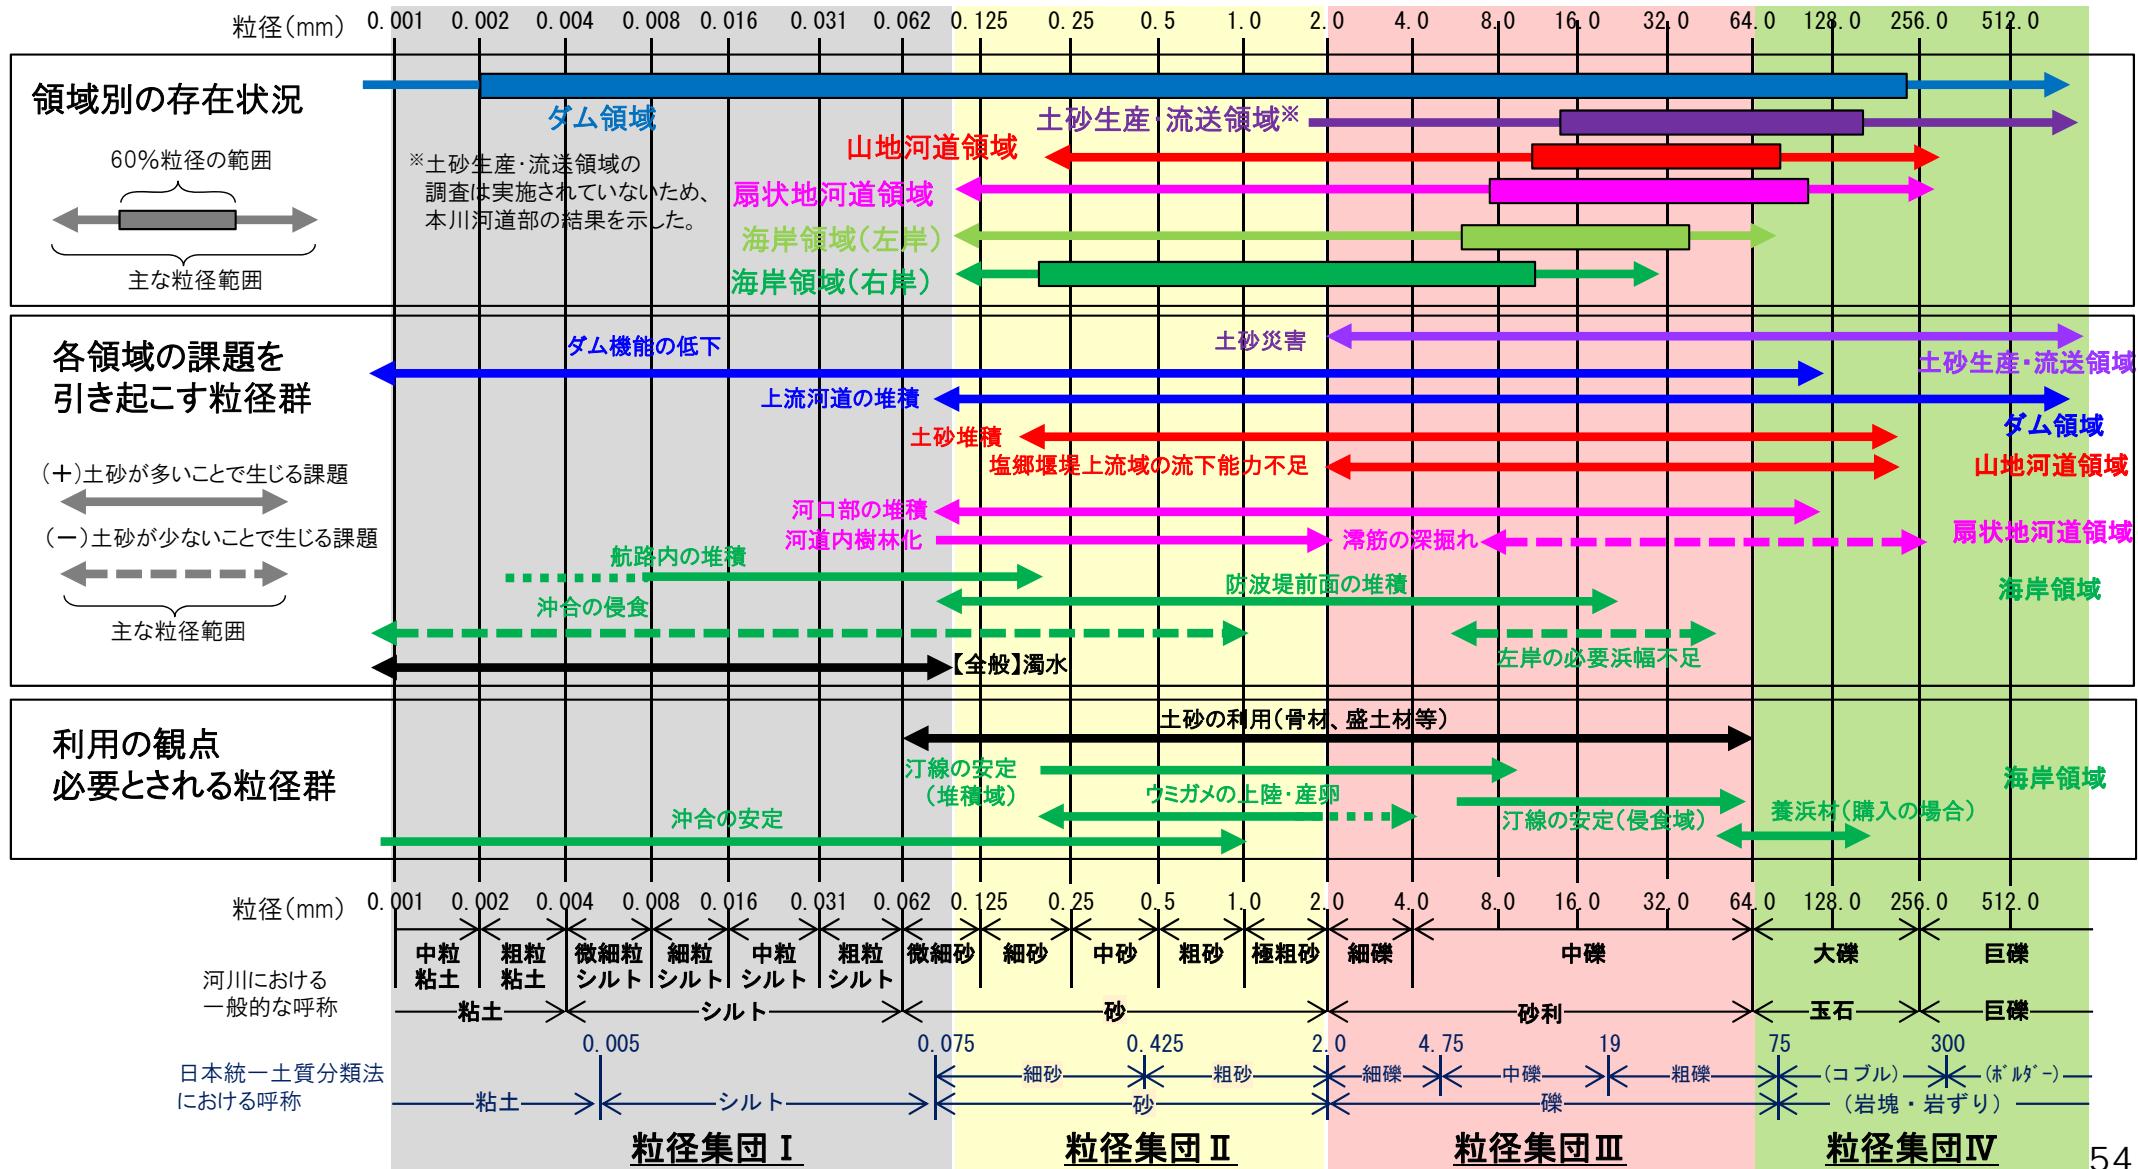
- ダム領域にしか存在せず、ウォッシュロードとして取り扱われる0.1mm程度より細かい粒径群は区分する。
- 河道の主材料と砂州堆積物の区分、海岸の堆積域と侵食域の区分、砂浜の環境上の目安などを考慮し、2mm程度を境に細分する。
- 河道には存在するが、海岸にはほとんど確認されない大きな粒径群を区分するため、64mm程度を境に細分する。

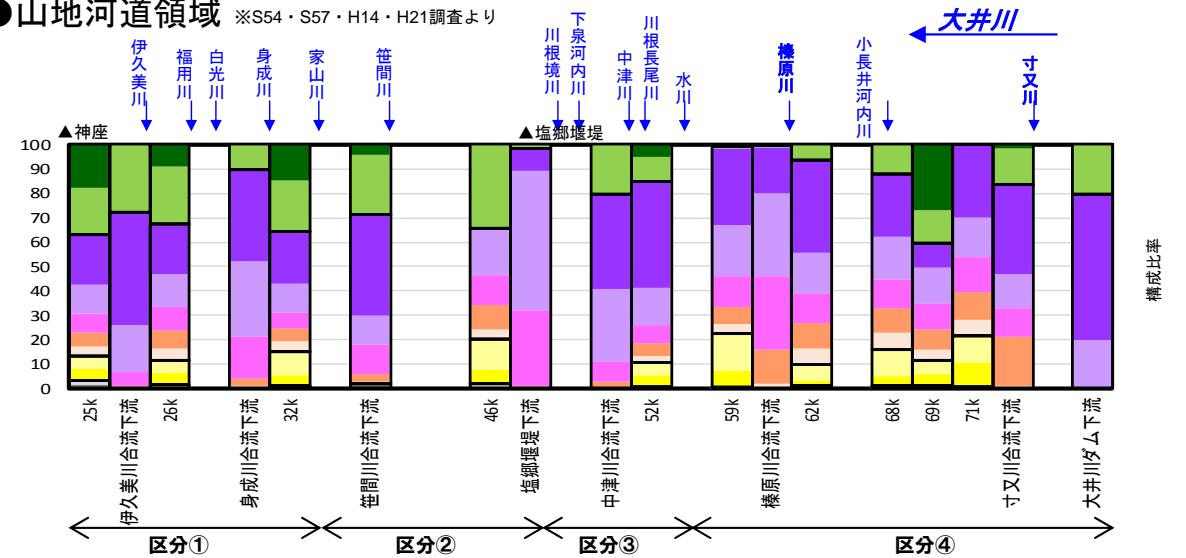
●山地河道領域

※S54・S57・H14・H21調査より

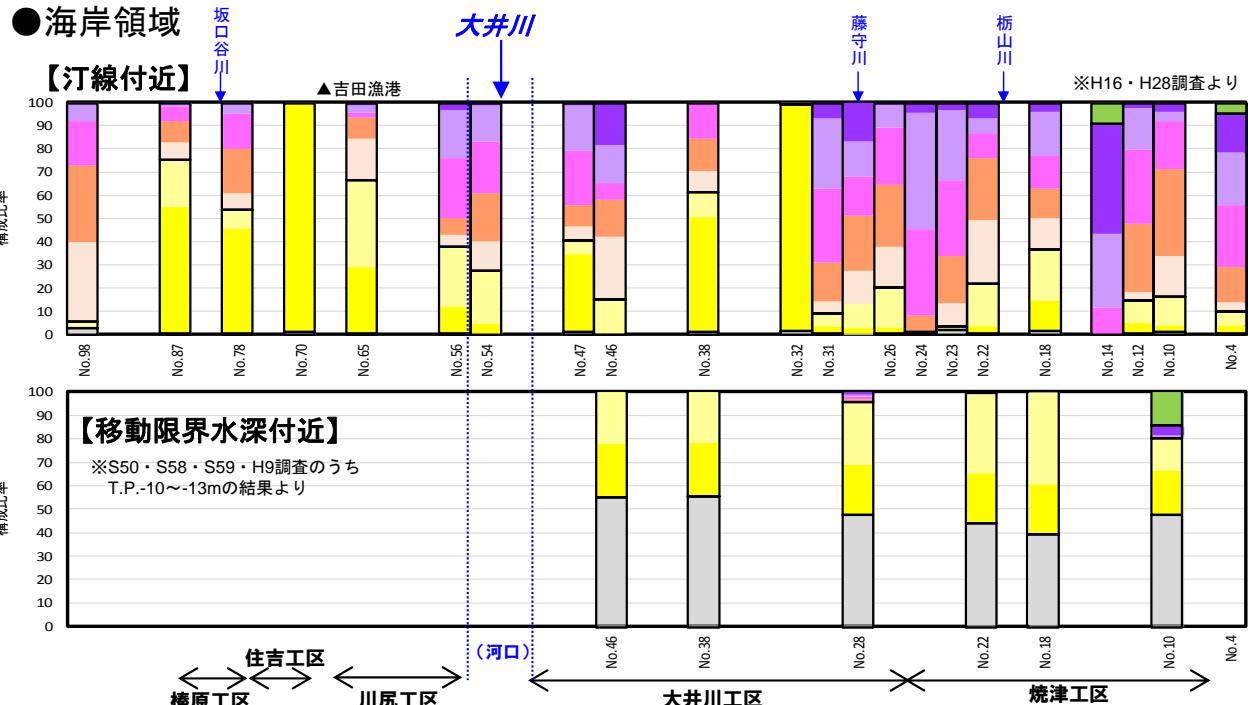
●海岸領域

【汀線付近】
