# 第2回 大井川河道整備検討会

平成29年 3月3日

静岡河川事務所

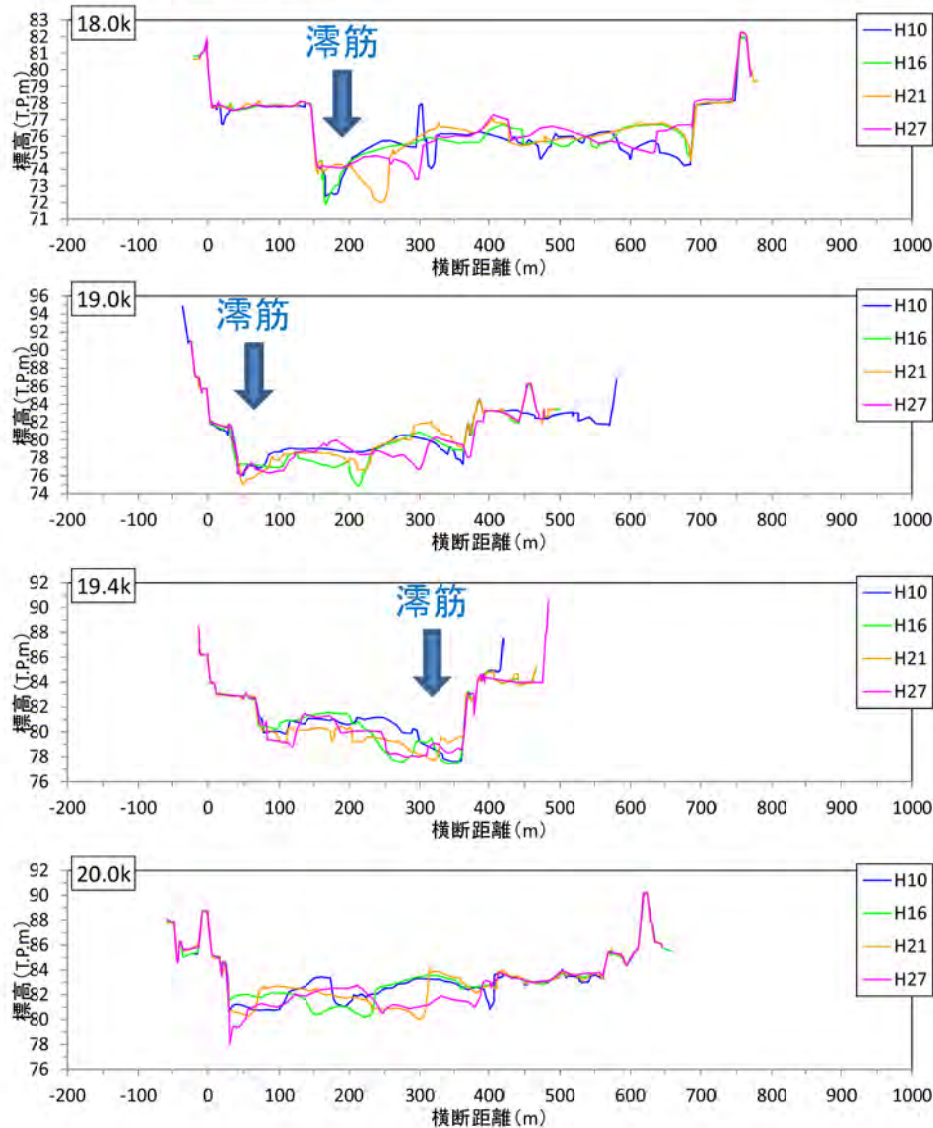
■横断面図(18.0k~20.0k)

○牛尾狭窄部より下流側は、狭窄部近辺(19.4k)はみお筋が右岸寄り、19.0k付近から下流側で滞筋が左岸側低水護岸沿いに寄る傾向は変わらず、経年的な滞筋の変化は小さい。

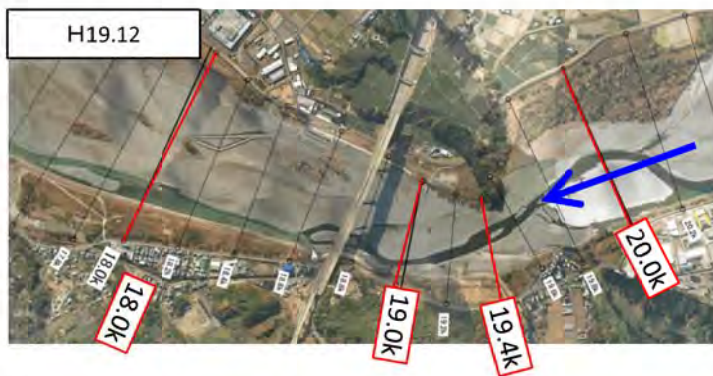
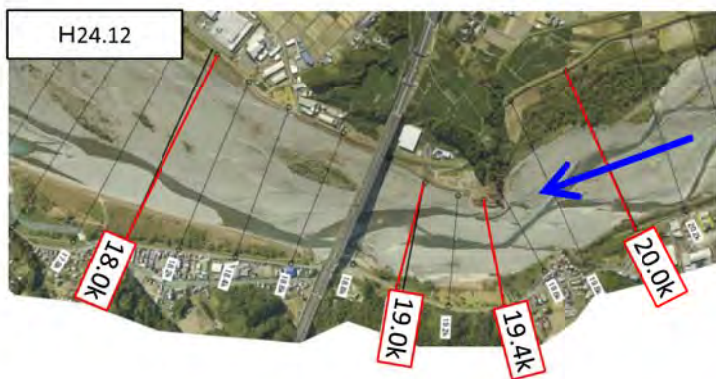
参考資料②

○H27.3航空写真では滞筋が右岸側に形成されているが、これは工事による仮排水路の影響であり、通常は左岸側に滞筋が形成されている。

No.	第1回河道整備検討会での指摘事項	回答・対応方針
1	牛尾付近については航空写真を見る限り滞筋が変動している。これは、この地点の砂州が固定化されておらず現時点では河床変動があることを示している。経年的な滞筋の状況を踏まえて常に砂州となっている箇所を掘削するという方針が良いのではないか。(参考資料①)	H27の航空写真では、滞筋が右岸側によっているがこれは工事による仮締切による影響であり、実態としては滞筋は経年的に左岸側に形成されている。 現行の掘削予定箇所は、砂州が固定化されている右岸側が中心である。 (参考資料②)
2	<b>非公開情報が含まれるため公開していません。</b>	
3	保全対象種の中でシロウオ、ミミズハゼは湧水に依存する。重機による掘削の際には湧水のみずみちを断たないよう配慮する必要がある。	指摘事項を反映した掘削方法を提示する。 平水位以下の掘削を極力避けることにより、湧水への影響を抑制する。
4	河口部ではなぜ近年堆積し始めたのか。現在の流量では掃流力が足りず、堆積し続けるのではないのか。	平均河床高の長期的なトレンドより、洪水の生起状況に応じて河床変動が生じていることが確認できる。地点によっては、H25河床からH27河床で低下傾向となっている箇所もあり引き続きモニタリングにより河床の変動傾向を確認する。(参考資料③)
5	河道掘削等により、裸地を創出してもすぐに変化する可能性も考えられるが、そのような場合でも一時的な裸地創出を目指すのか。	今後、裸地の創出による影響等をモニタリングし、裸地創出の妥当性を確認する。
6	上下流バランスの観点から、上流部(牛尾付近)の河道掘削を先行して行うことは適切なのか。	上流部(牛尾付近)と下流部(河口部)の河道掘削は同じ時期に実施するため、影響は小さい。
7	第2回検討会ではモニタリング計画の項目が出てくるが、5年間の計画をどう将来計画につなげて役立てていくかという観点で検討してほしい。	本検討で示すモニタリング計画により、得られた知見を今後の河道掘削の参考資料として活用していく。

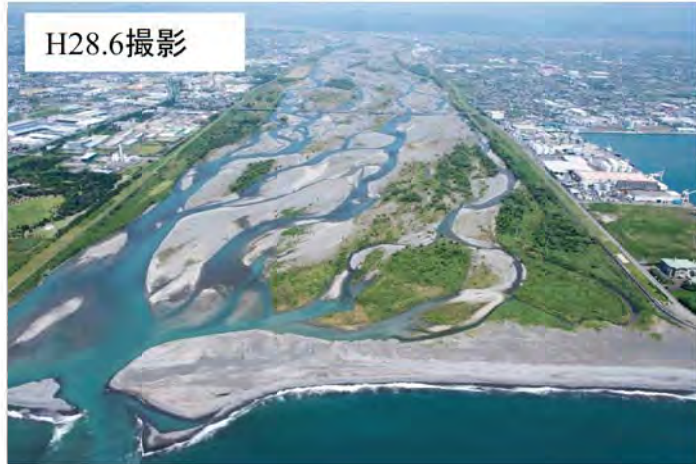
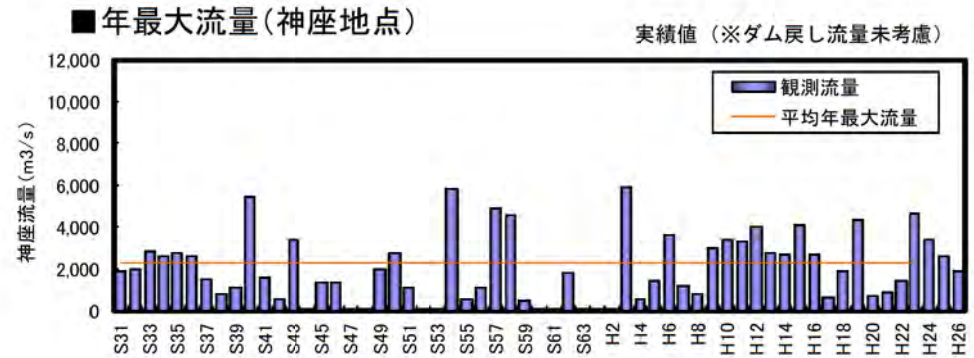
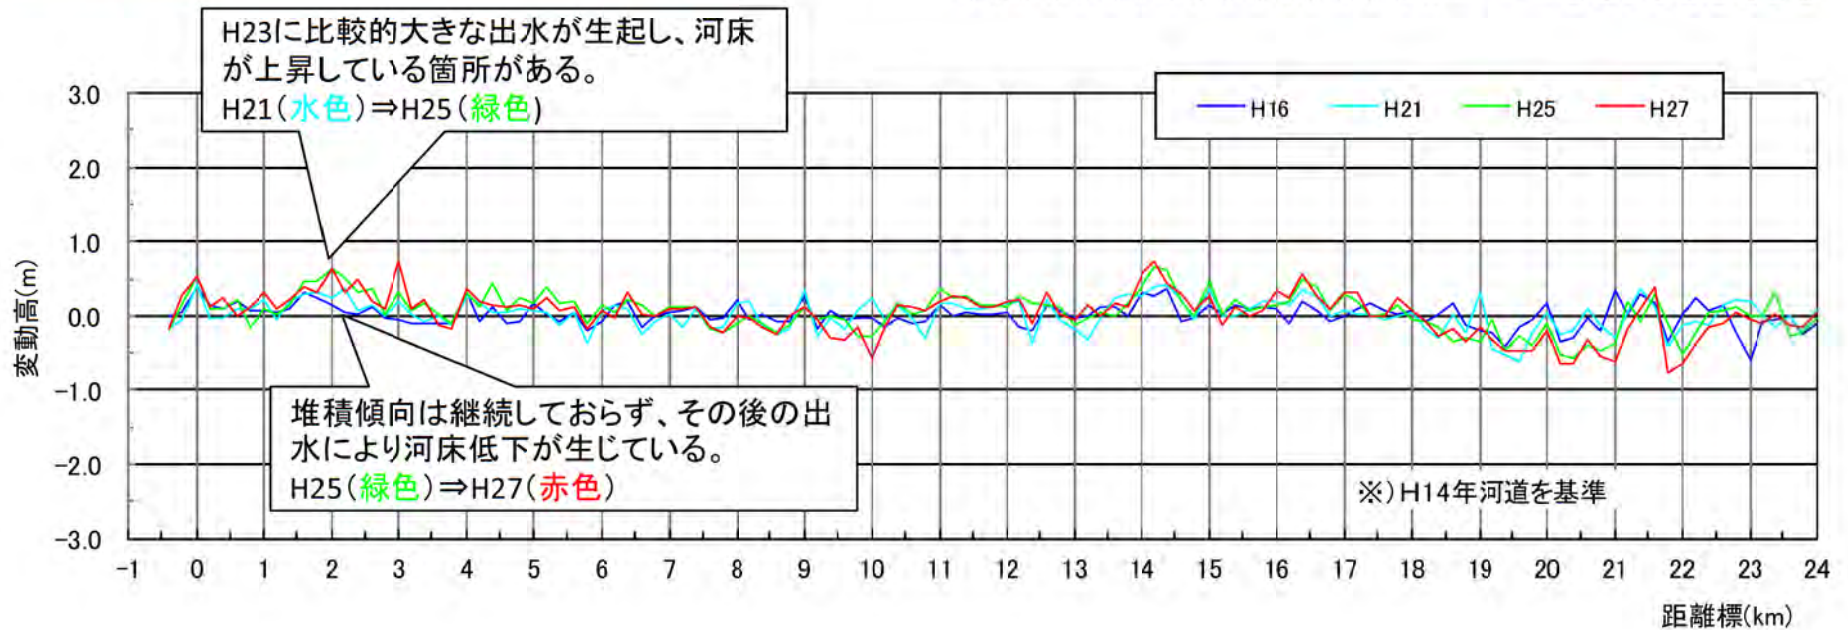
○平均河床高の変動より、近年は流下能力が不足している2k下流での河床変動は小さいことが分かる。
