# 令和8年度 第1回 静岡県地下占用物等連絡会議

- 令和7年1月28日に埼玉県八潮市で発生した下水道管路の破損に起因する道路陥没事故を受けて、令和8年度 第1回 静岡県地下占用物等連絡会議を開催し、以下の内容について、静岡県内の各道路管理者および道路地下施設の占有者を対象に情報共有及び意見交換を行いました。

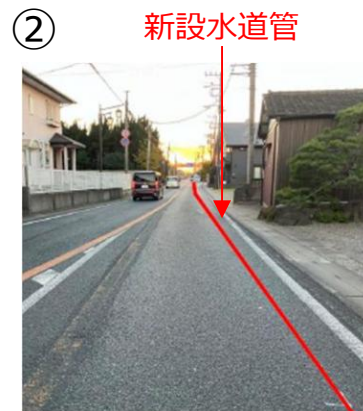
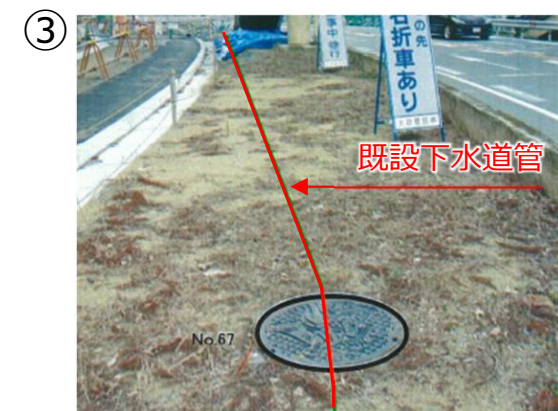
- 八潮市での陥没事故では、県道の車道部（交差点部）に埋設された下水道（構造弱部）の損傷が原因
- 通行規制が長期化しているとともに、当該県道は緊急輸送道路であり、災害等が発生した場合の影響も懸念
- また、当該箇所には下水道の他、複数の占用物件が輻輳しており、復旧工事に時間を要す一因

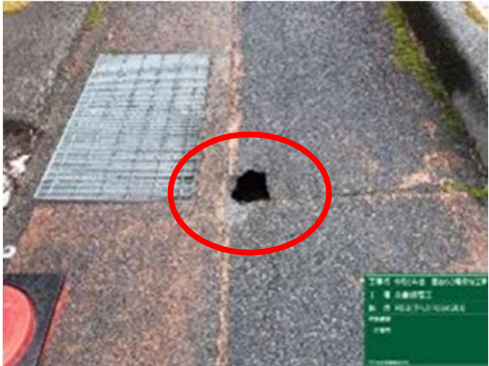
<p>側溝の継ぎ目の目地材が劣化した箇所から雨水が路盤に侵入し土砂が吸い出されたものと推定</p>

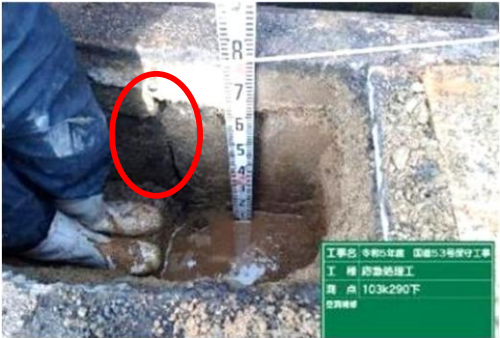
<p>■国道159号(石川県かほく市)                      陥没深さ: 0.5m                      縦断方向: 0.1m                      横断方向: 0.2m</p>

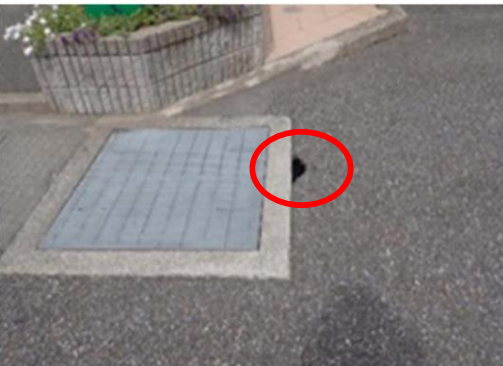
<p>集水枳とヒューム管の継ぎ目の目地材が劣化した箇所から雨水が路盤に侵入し土砂が吸い出されたものと推定</p>

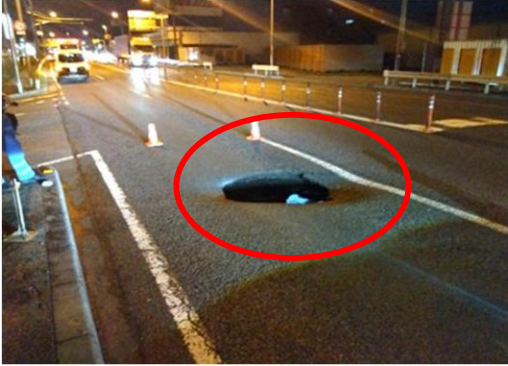
<p>コルゲート管の劣化部から雨水が路盤に侵入し土砂が吸い出されたものと推定</p>

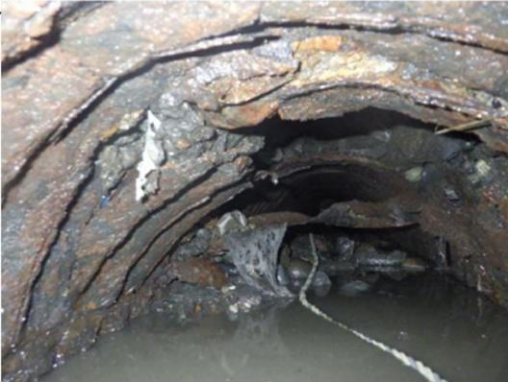
- これまでの損傷状況の把握や道路土構造物点検要領を考慮しつつ、**陥没時の影響の大きさを考慮**した損傷状況把握手法を検討。
- 損傷状況等の把握は、**目視又はICT・AI技術等の新技術により確認するものとする。**
- 現場での試行を行いつつ、維持管理基準への記載内容について検討

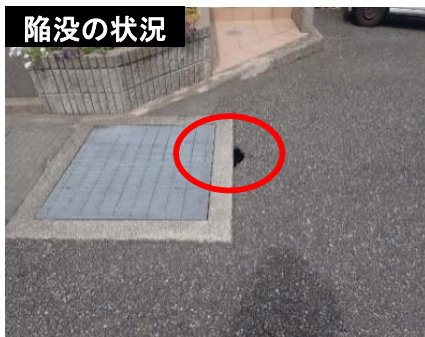
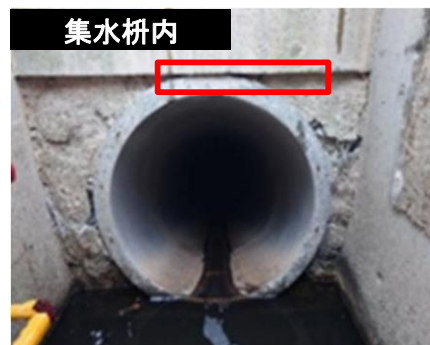
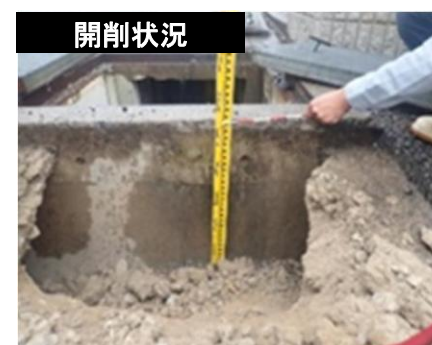
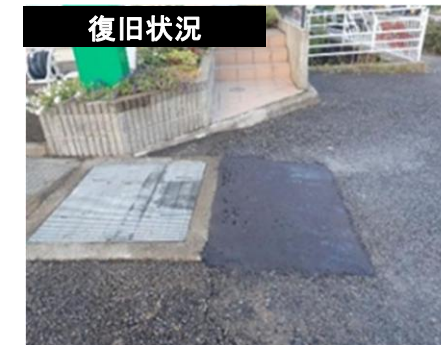
# 【道路排水施設】国道4号道路排水施設破損による陥没事例(埼玉県越谷市)

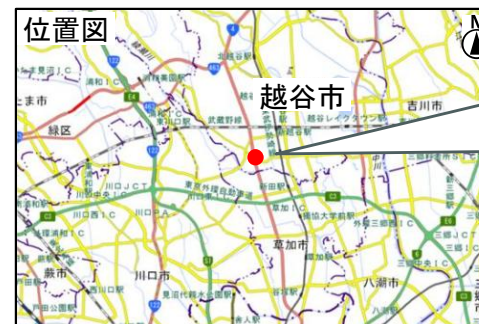
横断水路の腐食による破損箇所からの土砂の吸い出しが発生したものと推定。

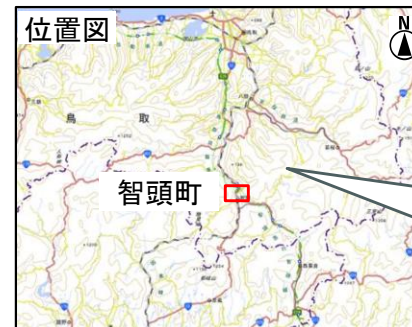
発生日時：令和 6年12月19日（木）14時50分頃  
 発生場所：国道53号 103.29kp（下り線 歩道）  
 鳥取県八頭郡智頭町付近  
 発生事象：道路排水施設の破損箇所からの吸い出しによる陥没

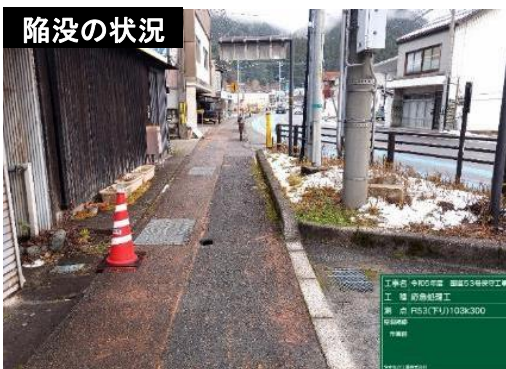
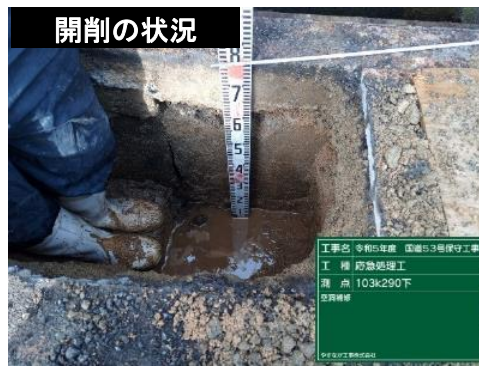
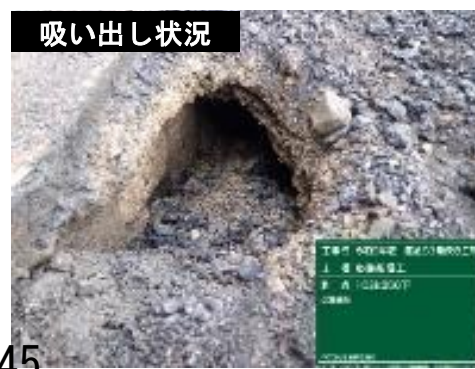
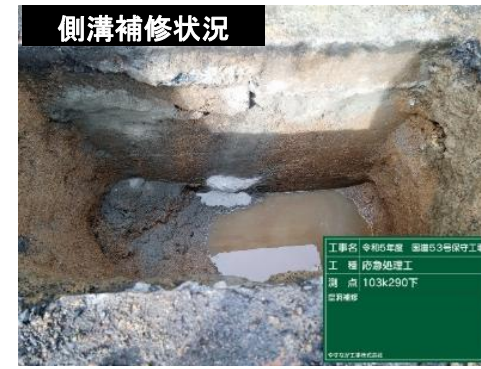
# 【道路排水施設】国道4号道路排水施設破損による陥没事例(青森県平内町)

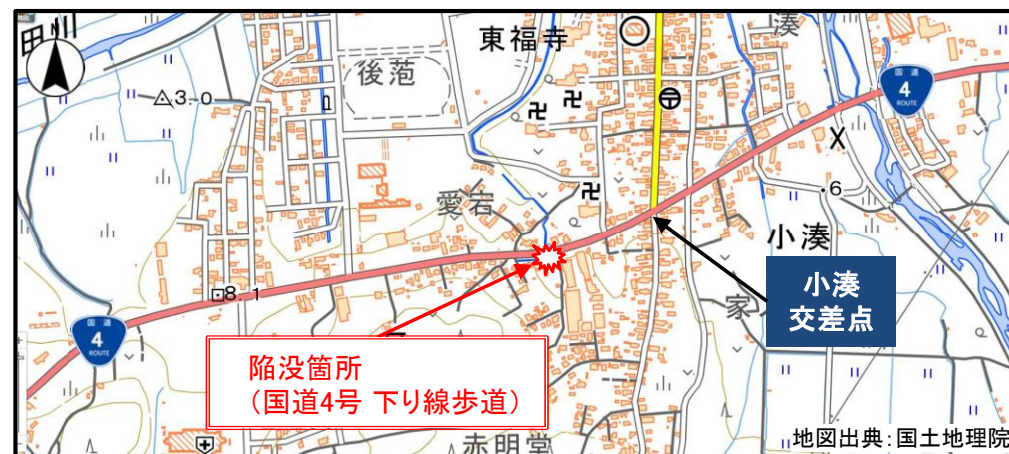
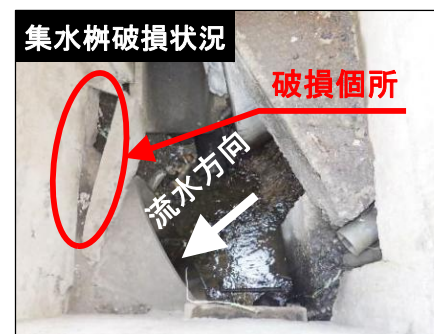
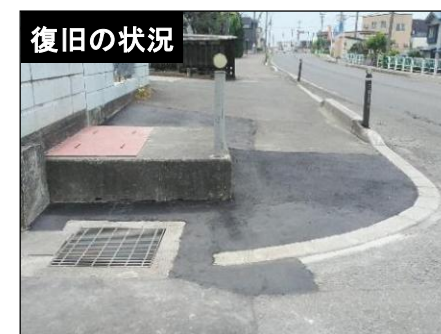
# 【道路排水施設】国道6号道路排水施設破損による陥没事例(茨城県茨城町)

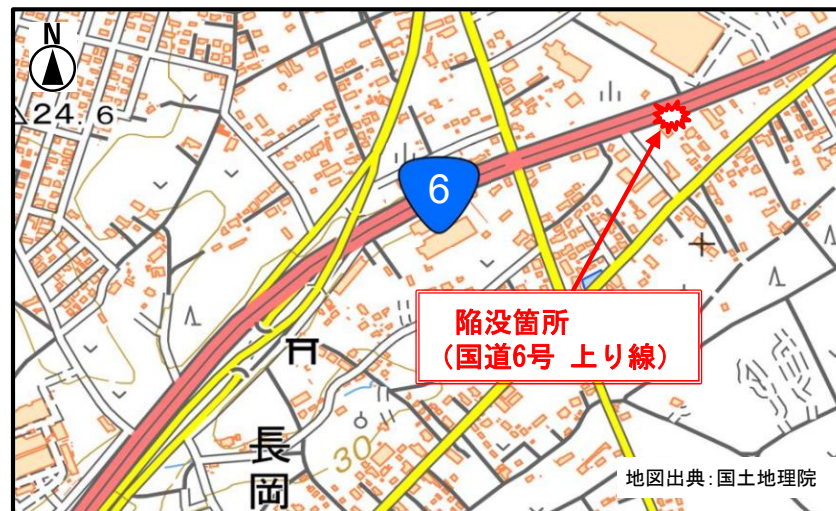
# 【擁壁】国道7号擁壁破損による陥没事例(山形県鶴岡市)

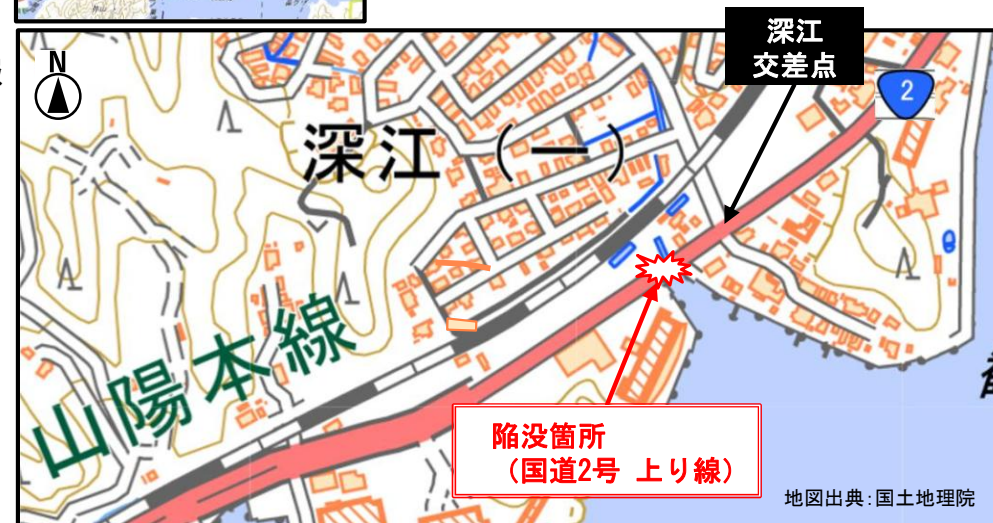
# 【下水道】県道松戸草加線下水道管破損による陥没事例(埼玉県八潮市)

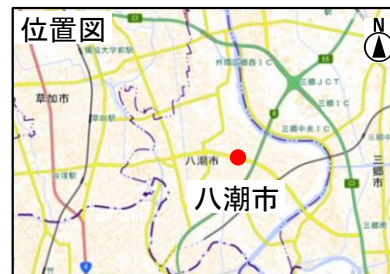
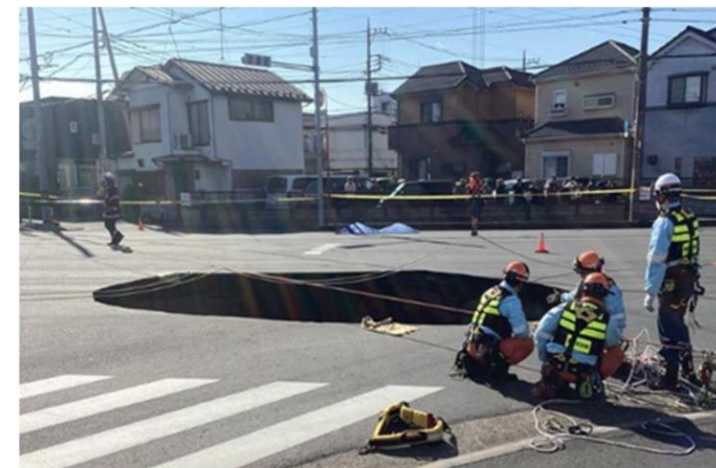
### ■ 陥没箇所の地下埋設物の状況（平面図）

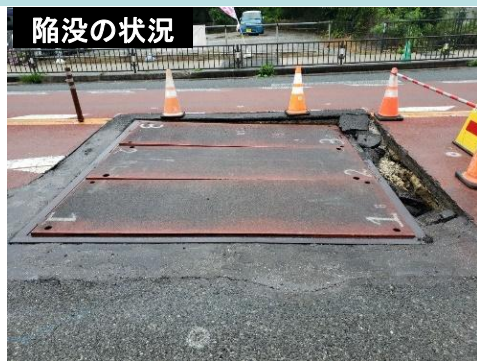
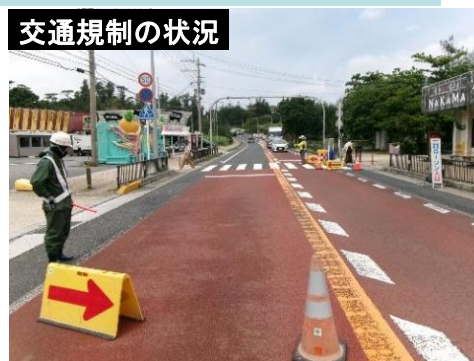
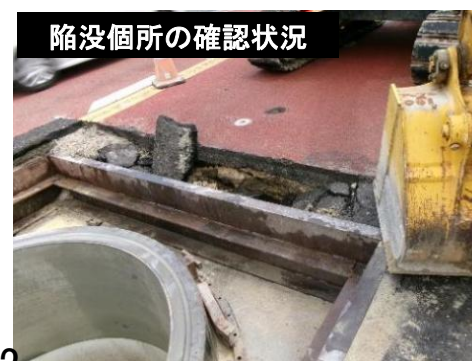
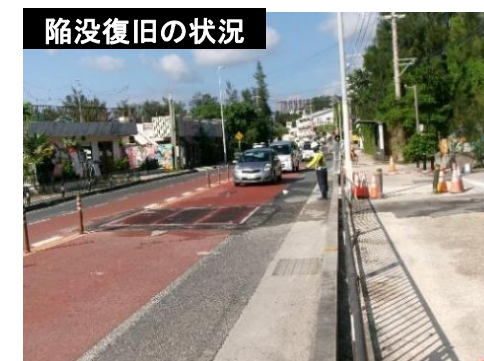
## 【下水道】市道新琴似1番線下水道管破損による陥没事例(北海道札幌市)

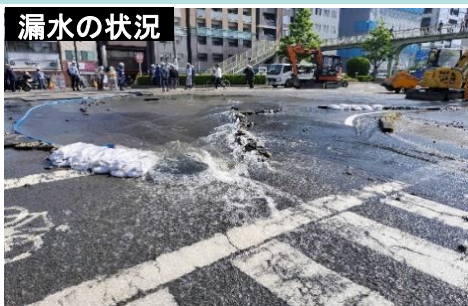
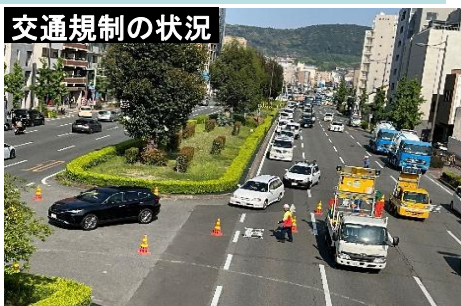
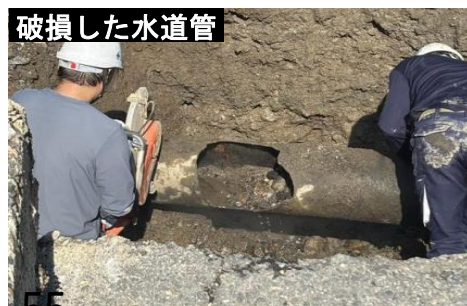
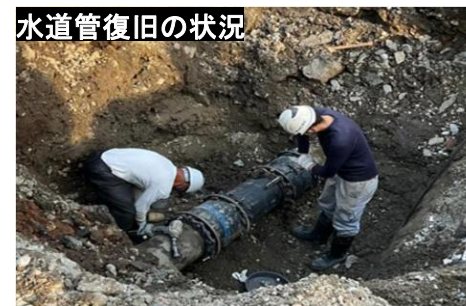
## 【上水道】市道川上8号線水道管破損による陥没事例(長崎県長崎市)

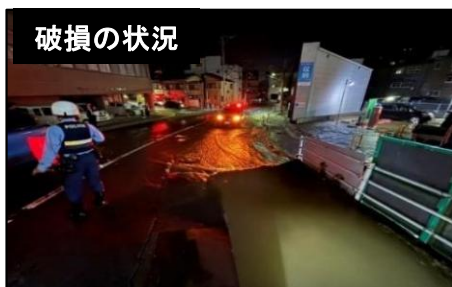
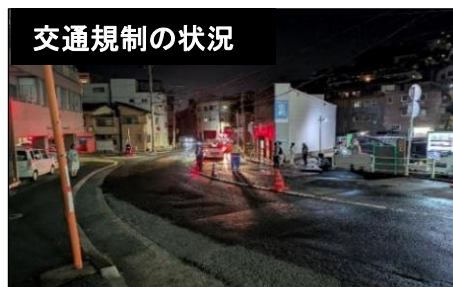
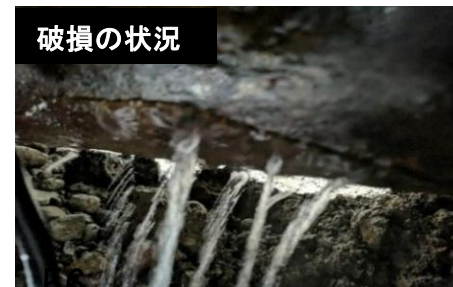
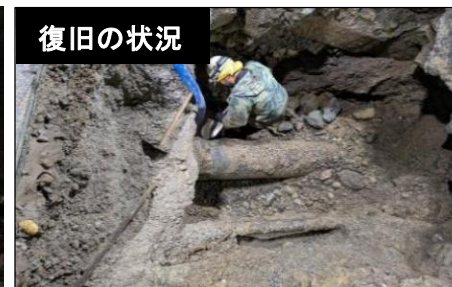
# 【上水道】国道13号水道工事に伴う陥没事例(秋田県秋田市)

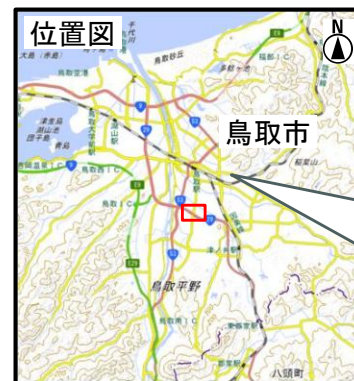
発生日時：令和7年6月27日(金) 18時20分頃(推定)  
 発生場所：国道29号 115.1kp(下り線)  
 鳥取市宮長地内  
 発生事象：鳥取市水道局管理の水道管破損による漏水・陥没  
 ※ 給水停止なし

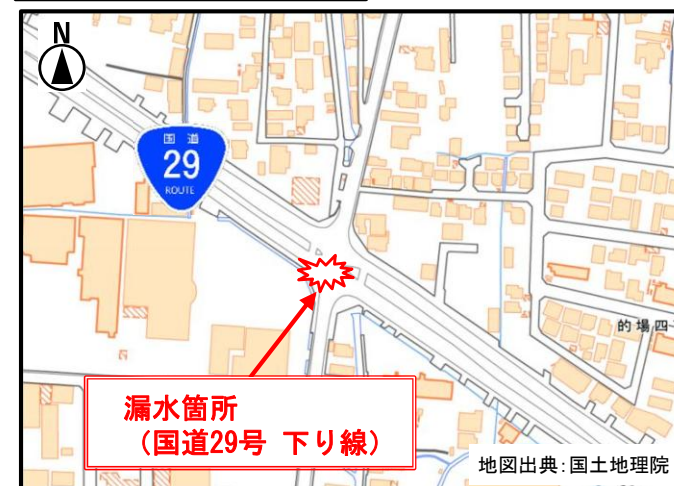
6月27日(金)	21時05分	下り線1車線規制
	21時10分	鳥取市水道局が修繕作業着手
6月28日(土)	3時00分	水道管破損(漏水)箇所確認し作業中断
	19時00分	修繕作業再開
6月29日(日)	0時13分	水道管修繕完了
	4時00分	路面復旧完了
	4時00分	規制解除

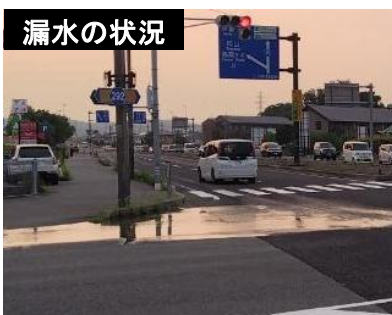
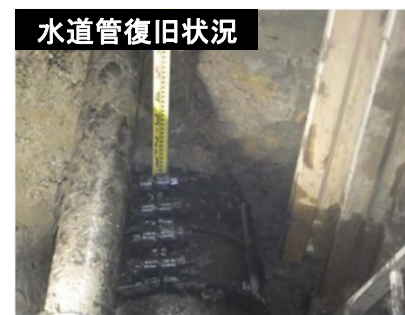
# 【農業用水】県道米田六戸線農業用水路破損による陥没事例(青森県六戸町)

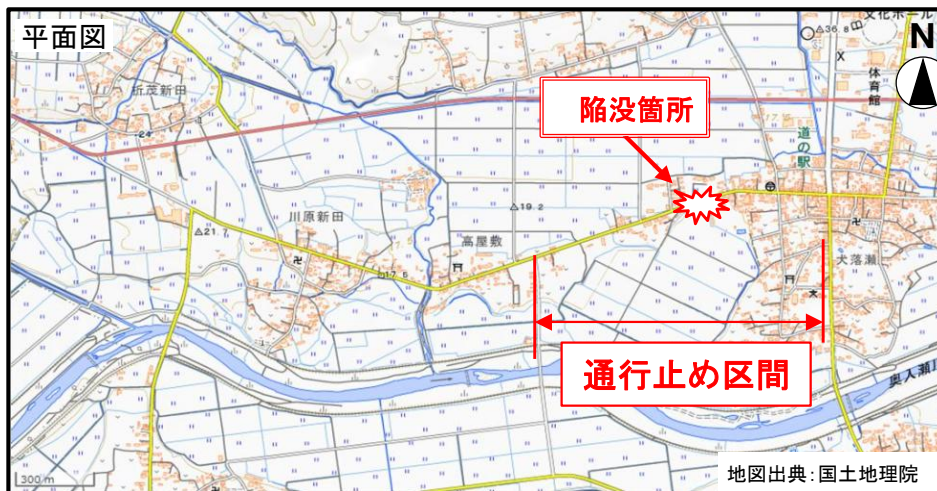
## 【農業用水】県道大社立久恵線農業用水路破損による陥没事例(島根県出雲市)

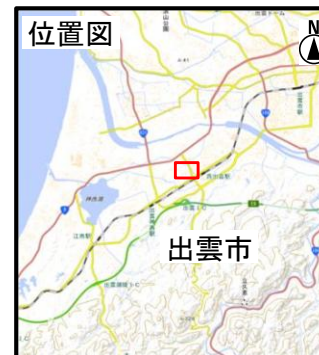
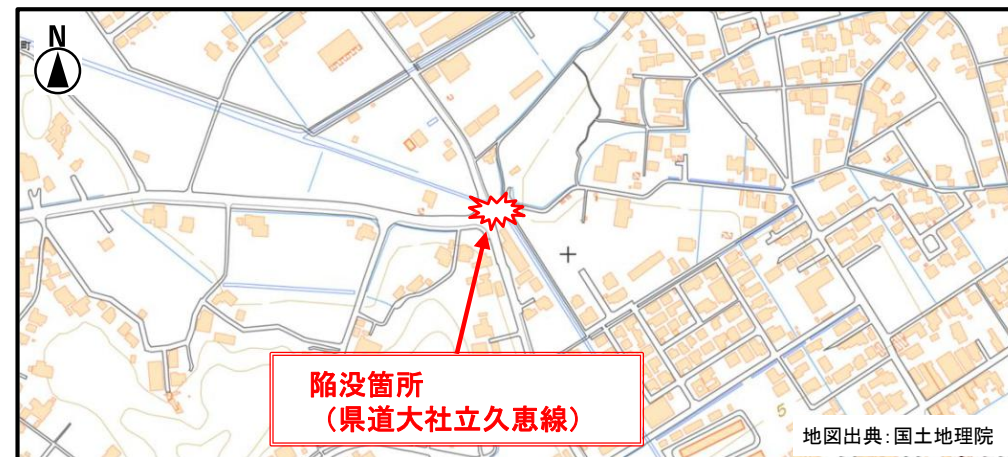
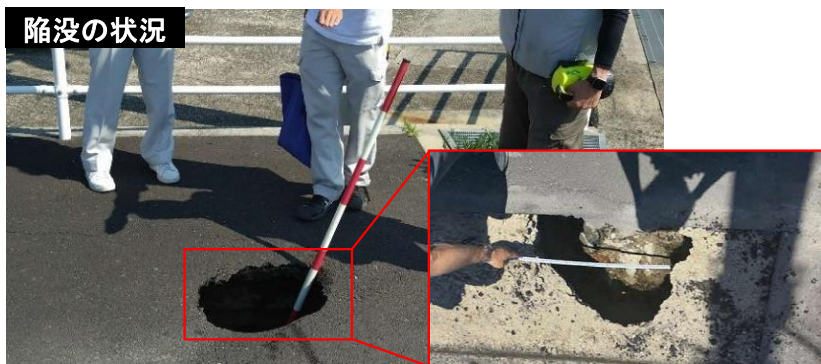
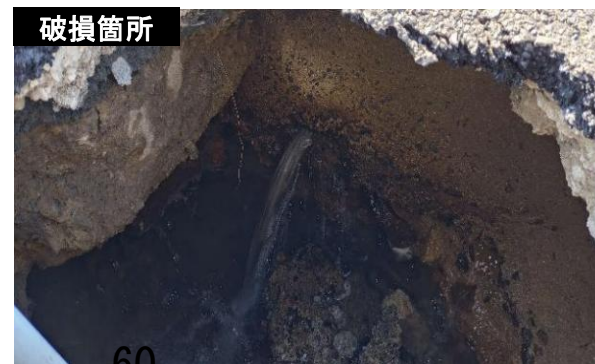
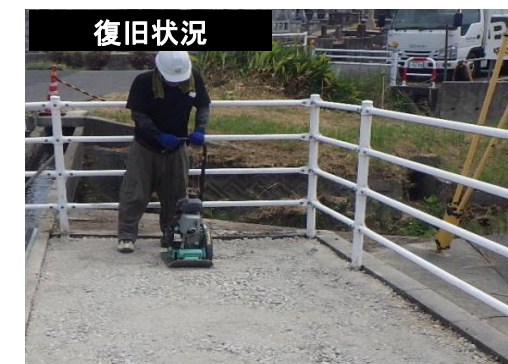
# 【通信】国道155号通信管理設箇所の陥没事例(愛知県豊田市)
