「国道1号手越原交差点の改善に向けた 提案を地域の皆さんと考えます」

手越原地区

交通安全対策勉強会

2006/12/07
国土交通省 中部地方整備局
静岡国道事務所

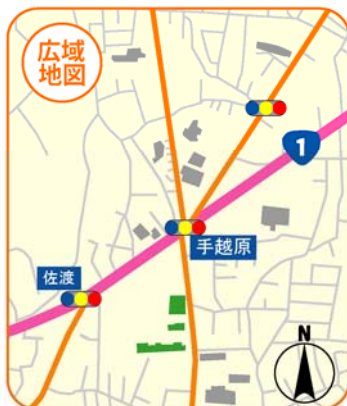
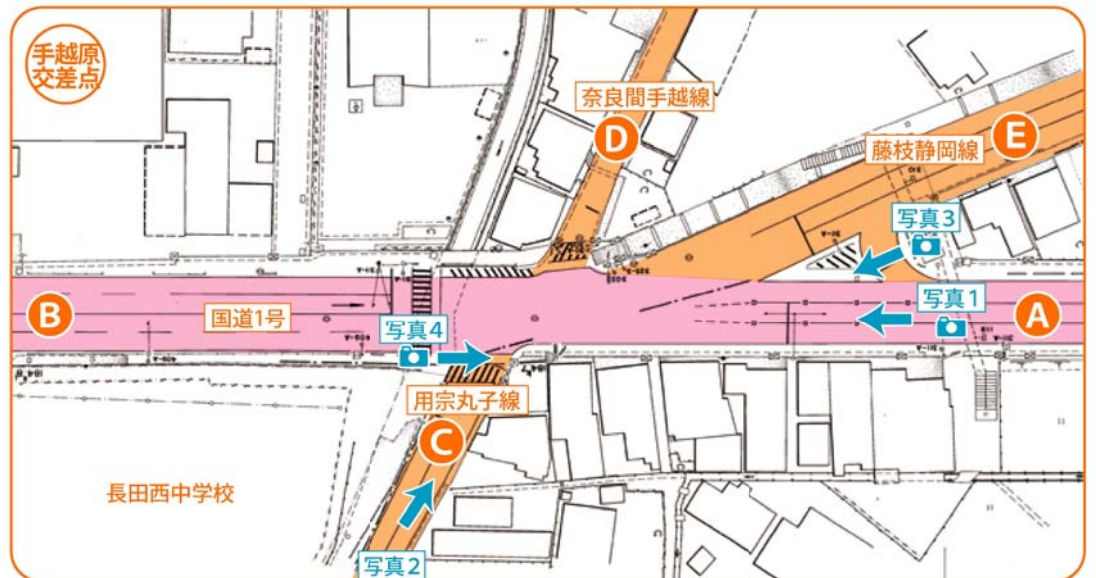
- 朝夕ピーク時に渋滞が発生(写真1・2)
最大渋滞長 **A枝**1,300m(7:50~8:00)
C枝 140m(8:30~8:40)
- 国道1号上り側、藤枝静岡線で乱横断発生(写真3)
- たまり空間が小さいため、車両左折時に滞留する歩行者・自転車が危険な状態にある(写真4)
- 近年では12件/年(H14~17)の死傷事故が発生
