## 河道改修等の状況

土岐川・庄内川の水害から命を守るための会議 協議会

(水防連絡会 編)

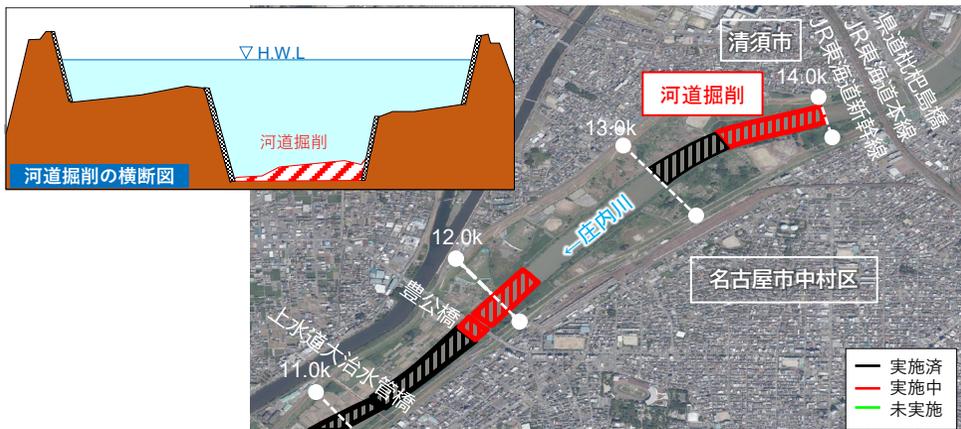
## 河道掘削（日比津地区）

庄内川下流部の日比津地区（河口から10.0～13.0k付近）では、平成12年9月洪水（東海豪雨）規模の洪水が流下した時に水位が上昇し、安全に流すことが出来ないため、河川整備計画に基づき治水安全度の向上を図るための河道掘削を実施。

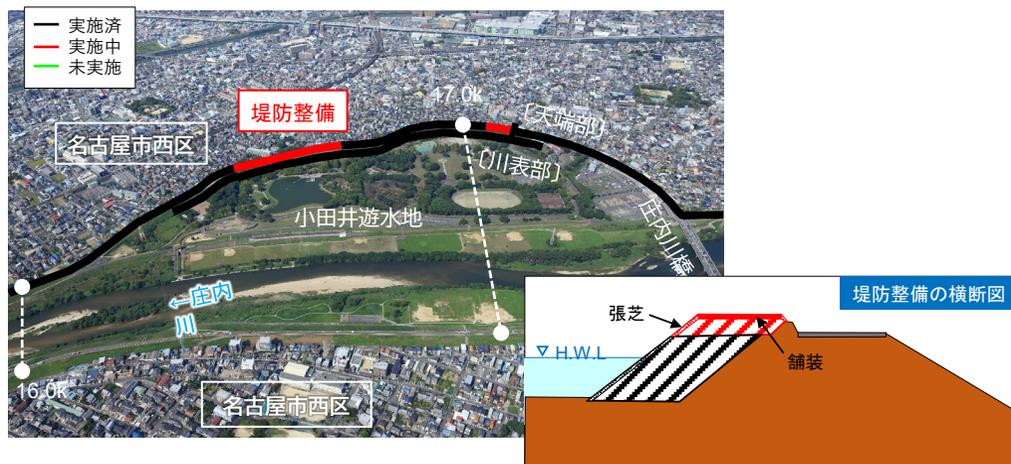
## 堤防整備（小田井地区）

小田井遊水地（河口から右岸16.0～17.6k付近）では、周囲堤の高さや幅が不足しており、洪水貯留時に安全性が不足しているため、河川整備計画に基づき治水安全度の向上を図るための周囲堤整備を実施。

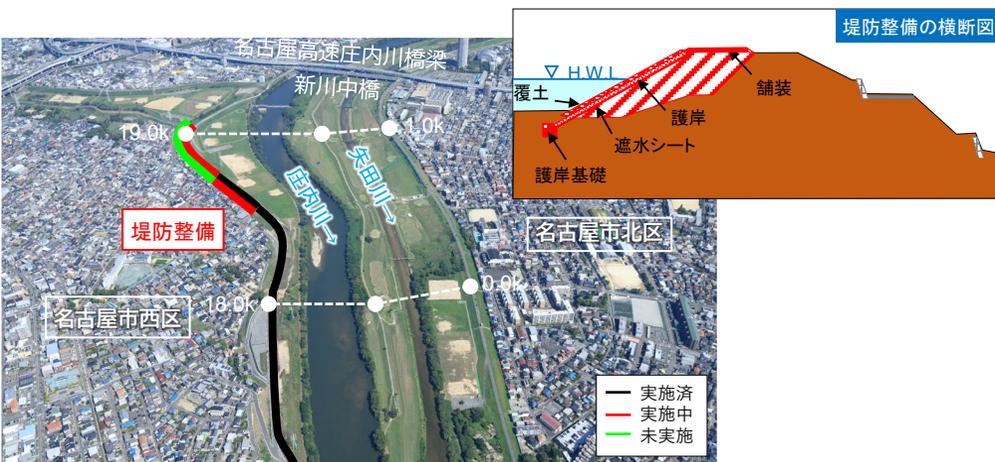
## 河道掘削（大野木地区）

庄内川下流部の大野木地区（河口から右岸17.8～19.0k付近）では、堤防の高さや幅が不足しており、洪水を安全に流すことができないため、河川整備計画に基づき治水安全度の向上を図るための堤防整備を実施。

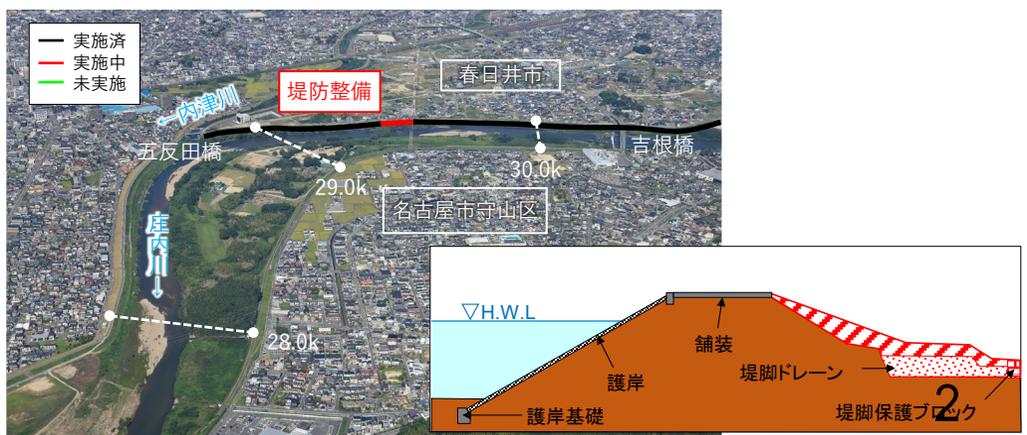
## 堤防整備（上条地区）

庄内川中流部の上条地区（河口から右岸29.0～30.6k付近）では、堤防の幅が不足しているとともに、浸透に対する安全性が不足しており、洪水を安全に流すことができないため、河川整備計画に基づき治水安全度の向上を図るための堤防強化（浸透対策）を実施。

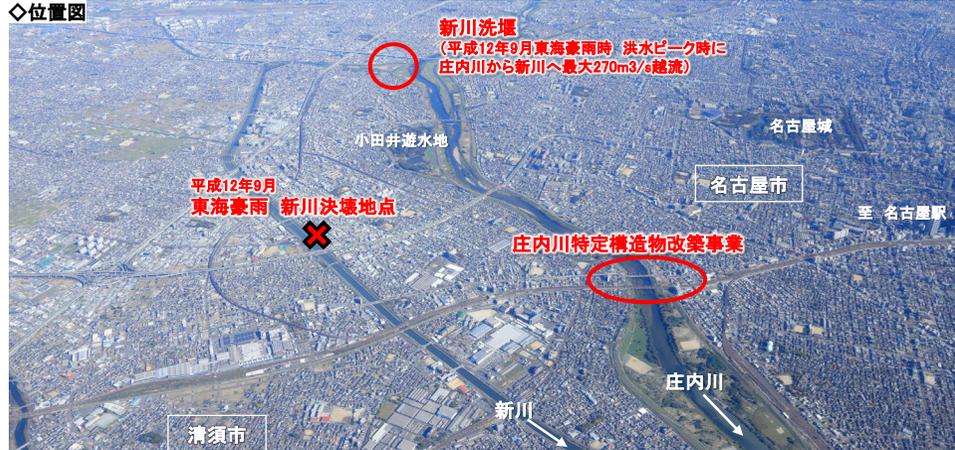
### ◇位置図

庄内川下流部の枇杷島地区（河口から14k付近）は、川幅が狭い狭窄部であるとともに桁下高が低く橋脚の間隔が狭い橋梁が連続して横河しており、洪水の流下に大きな支障が生じている。特に、平成12年9月東海豪雨では、県道枇杷島橋の桁下に洪水が衝突するなど危険な状況であった。このため、河川整備計画に基づき治水安全度の向上を図るため、「特定構造物改築事業」により、引堤及びそれに伴う3橋梁の架替を実施中。

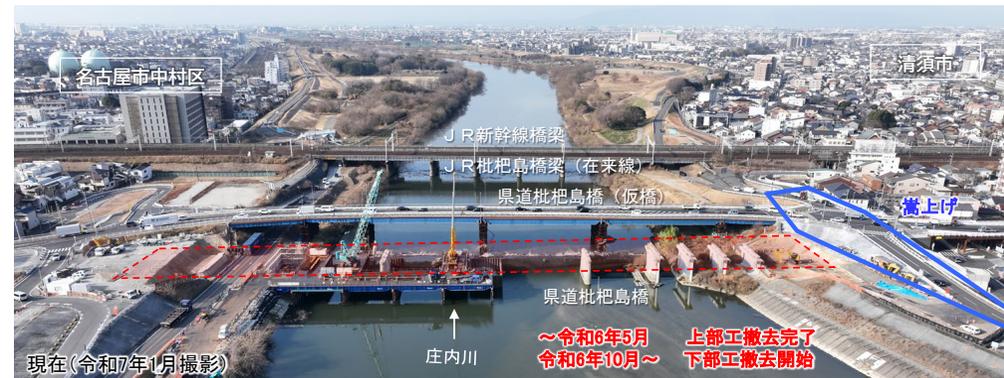
架替工事中の県道枇杷島橋は、仮設の橋梁が完成し、交通切り替えが令和5年11月に完了。現在、旧橋（元々の県道枇杷島橋）の撤去工事を実施中。また、県道枇杷島橋の架替工事の進捗に伴って取り付け道路の施工を行い、これまで最も低かった右岸堤防を令和6年6月に嵩上げ。

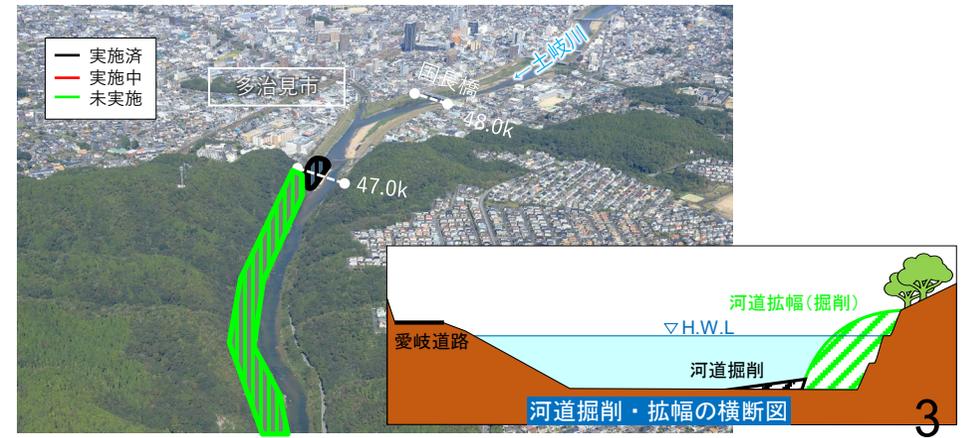
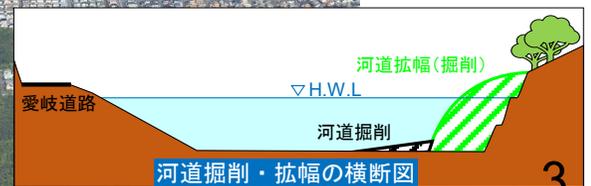
## 河道掘削（月見地区）

庄内川上流部の月見地区（河口から46.3～47.2k付近）では、平成元年9月洪水規模の洪水が流下した時に水位が上昇し、安全に流すことが出来ないため、河川整備計画に基づき治水安全度の向上を図るための河道掘削・河道拡幅を実施。河道拡幅にあたっては、環境や景観の保全に着目しながら設計している。
