多治見市における浸水対策の効果

令和3年8月13日～15日前線
による庄内川(土岐川)の出水

速報版

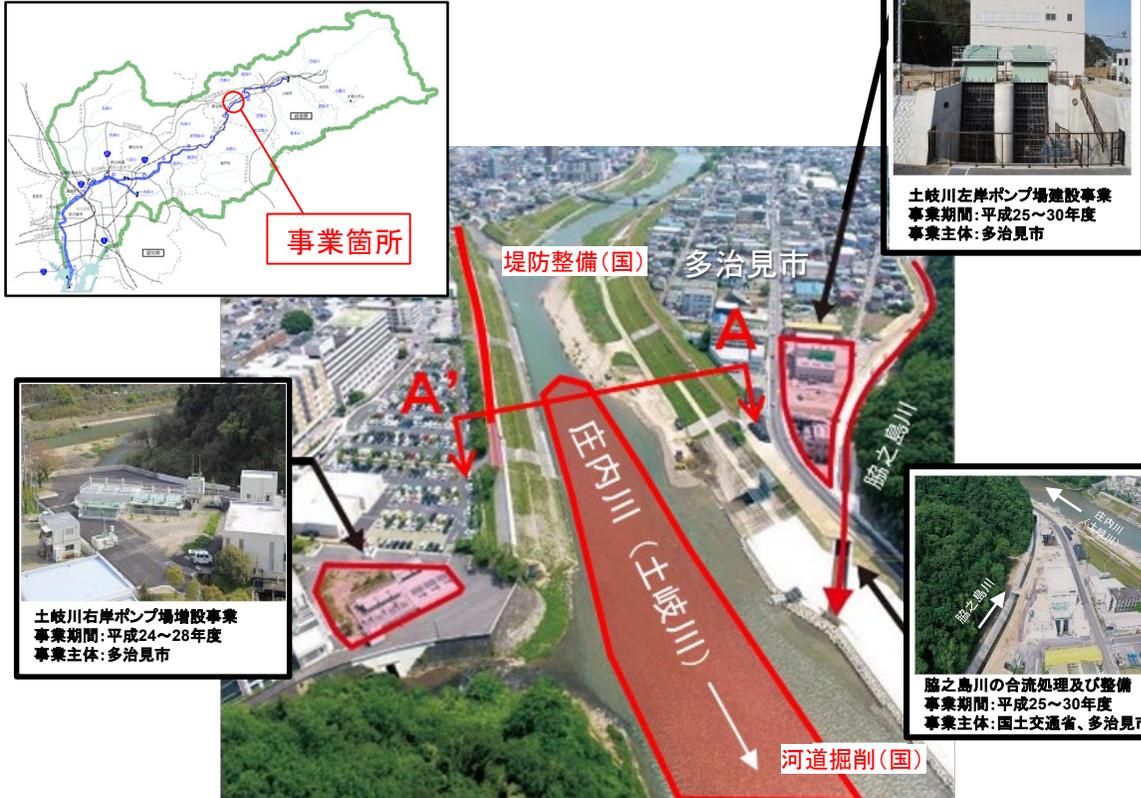
■ 浸水対策の主な取組

- 平成23年9月台風15号の浸水被害を受けて、国、岐阜県、多治見市、地域住民等により浸水対策協議会を設置し、土岐川の河道掘削や堤防整備、脇之島川の付替え、土岐川右岸ポンプ場増設、土岐川左岸ポンプ場の新設等の浸水被害の軽減に向けた取組を実施しました。
- 令和3年8月13日～15日前線による出水では、土岐川の河道掘削の実施により、多治見市平和町地先にて、**約80cmの水位低減**があり、**土岐川左岸ポンプ場では整備後初めて稼働**させ、増強した土岐川右岸ポンプ場とともに内水を排水しました。
- 今回の降雨は、H23.9出水時に匹敵する雨量を観測しましたが、**家屋等の浸水被害がありません**でした。

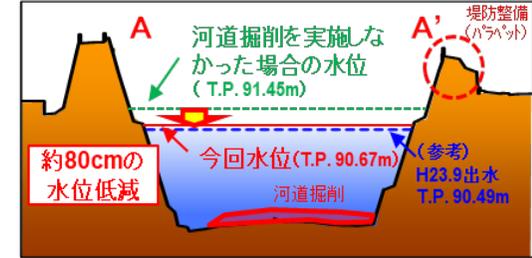
■ 水位低減効果

岐阜県多治見市平和町地先(庄内川47.4k付近)

※岐阜県多治見市平和町地先の水位は、簡易的な手法を元に算出しております。
