# 名古屋市守山区吉根地区・志段味地区における再度災害防止対策の効果

- 平成23年9月台風第15号の浸水被害を受けて、国による庄内川の河道掘削や堤防整備、名古屋市による調節池の整備等、再度災害防止対策を実施※しました。
- 令和3年8月13日～15日前線による出水では、庄内川の河道掘削により、名古屋市守山区下志段味地先にて、**約50cmの水位低減**がありました。
- 今回の降雨は、H23.9出水以降2番目の雨量を観測しましたが、**家屋等の浸水被害がありません**でした。

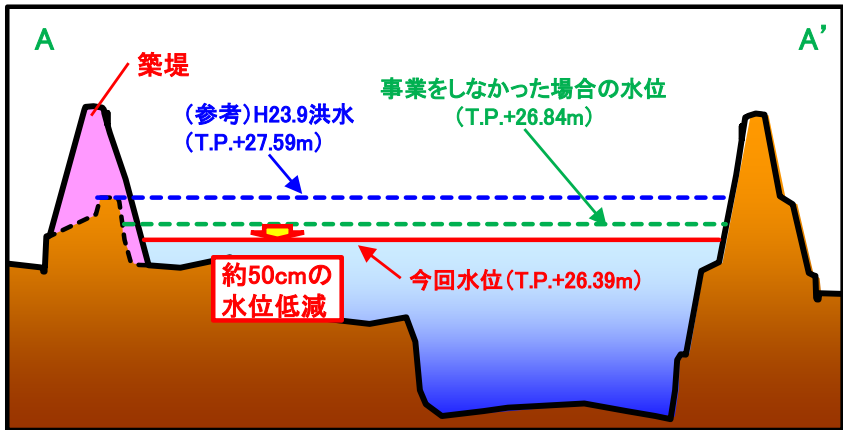
## ■ 水位低減効果

愛知県守山区下志段味地先(庄内川31.6k付近)

※愛知県守山区下志段味地先の水位は、簡易的な手法を元に算出しております。
