# 豪雨災害の激甚化を踏まえた森林整備・保全の実施状況等について

# 森林整備の防災・減災効果

# 近年の豪雨災害における森林造成による効果について

# 近年の激甚な山地災害を受けた課題と対応策①～流木対策～

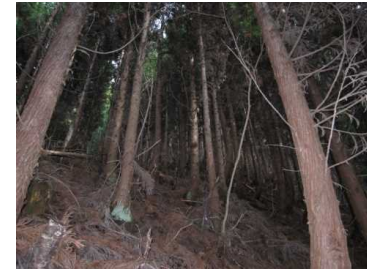
間伐前

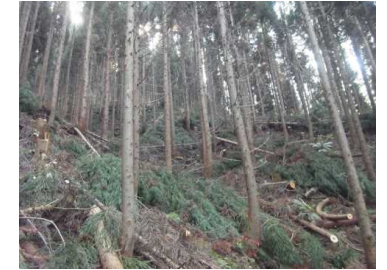
間伐後

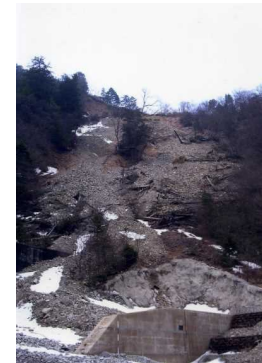
復旧前

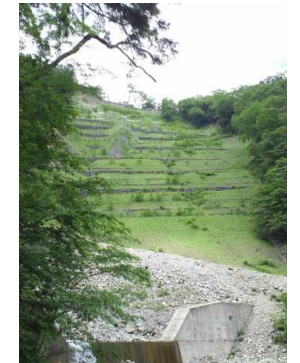
### 山腹工

復旧後

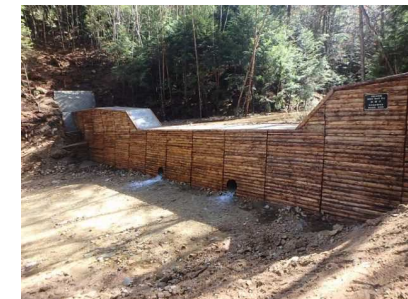
溪間工

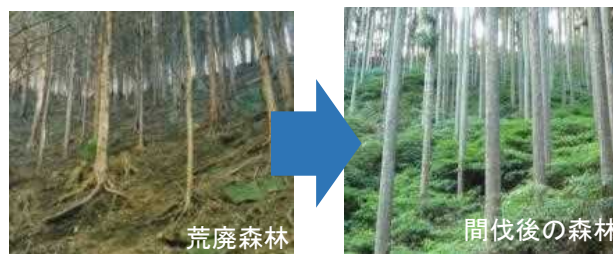
間伐の実施で森林土壌の孔隙量が保持

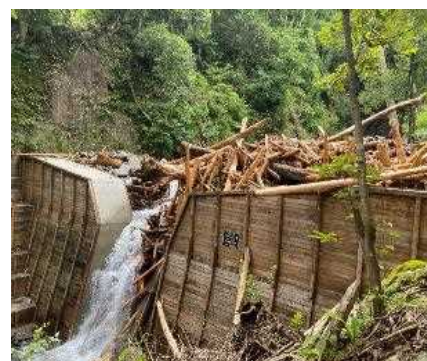
流木捕捉式治山ダムが流木を捕捉した事例【熊本県球磨村】

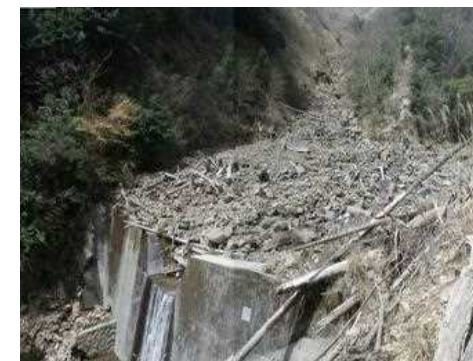
治山ダムが山腹崩壊と土砂流出を軽減した事例【大分県日田市】

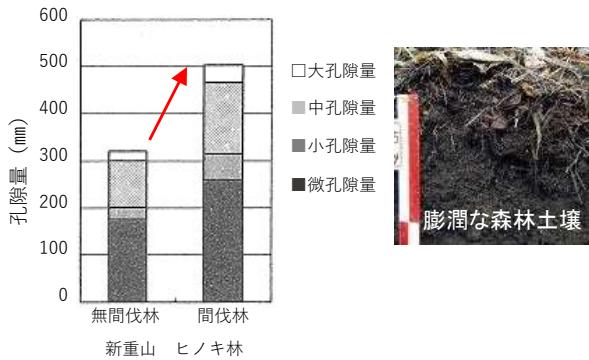
間伐の実施で土壌の孔隙量が増え保水容量が増加。

間伐により保水容量の増

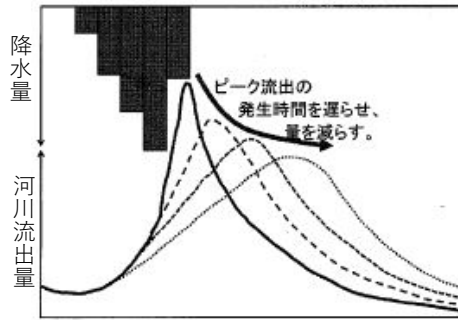
森林土壌の発達によりピーク流出量は減少

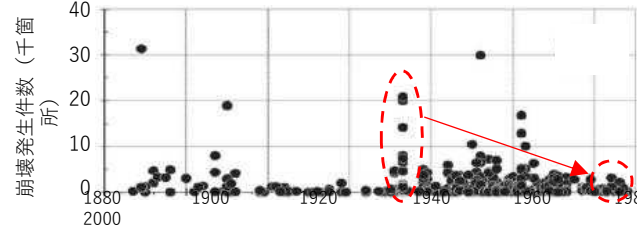
### 1件の風水害による崩壊発生件数の推移

1件の風水害による山地斜面の崩壊発生件数と洪水氾濫面積は、減少傾向。

- 森林造成(保安林指定含む)が進んだ後、山地斜面の崩壊発生件数と洪水氾濫面積が減少。
  - 治山治水対策の進展と併せ、森林の土壌が崩壊によって消失せずに発達したことにより、洪水被害の軽減に貢献してきたことが示唆。
- ※玉井幸治「森林の持つ『洪水災害の軽減機能』について」山林第1635号 (2020)

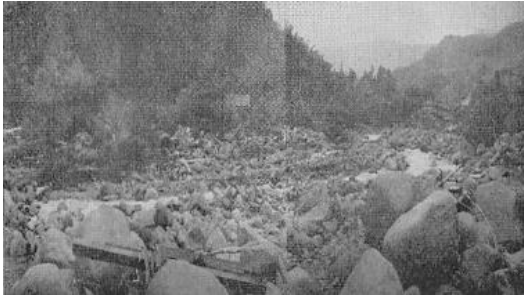
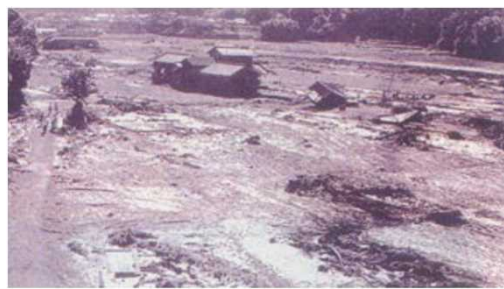
静岡県伊豆地域における溪流荒廃・洪水の発生状況

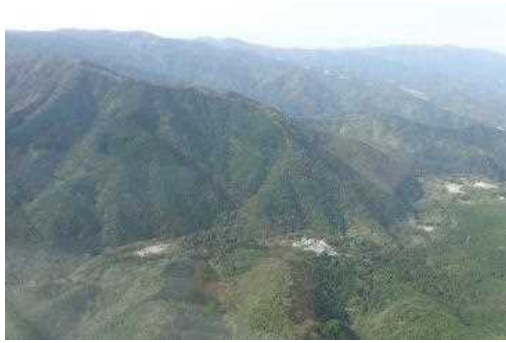
伊豆地域では激甚な山地崩壊の発生はなし  
(関東森林管理局ヘリコプター調査結果)

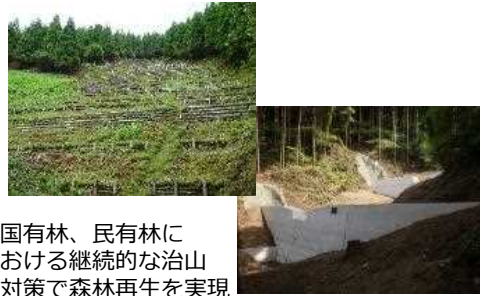
国有林、民有林における継続的な治山対策で森林再生を実現

→土壌の発達による水源涵養機能の向上

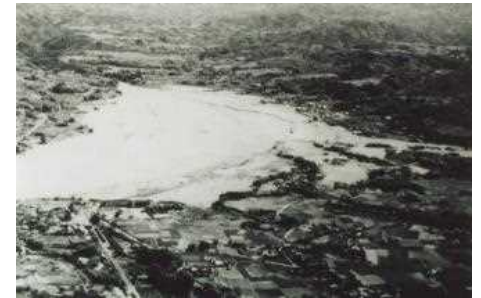
長野県伊那谷地域における山地災害・洪水の発生状況

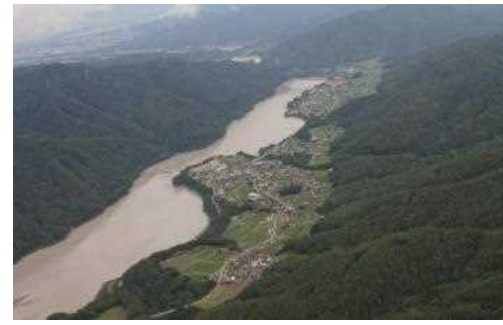
伊那谷地域では激甚な山地崩壊の発生はなし  
(中部森林管理局ヘリコプター調査結果)

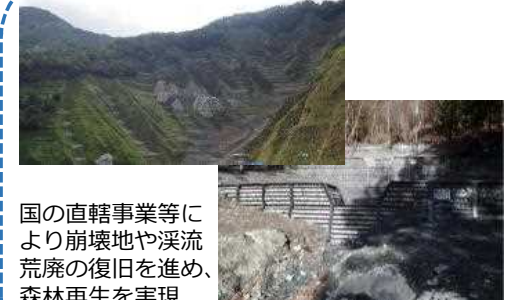
国の直轄事業等により崩壊地や溪流荒廃の復旧を進め、森林再生を実現

→土壌の発達による水源涵養機能の向上

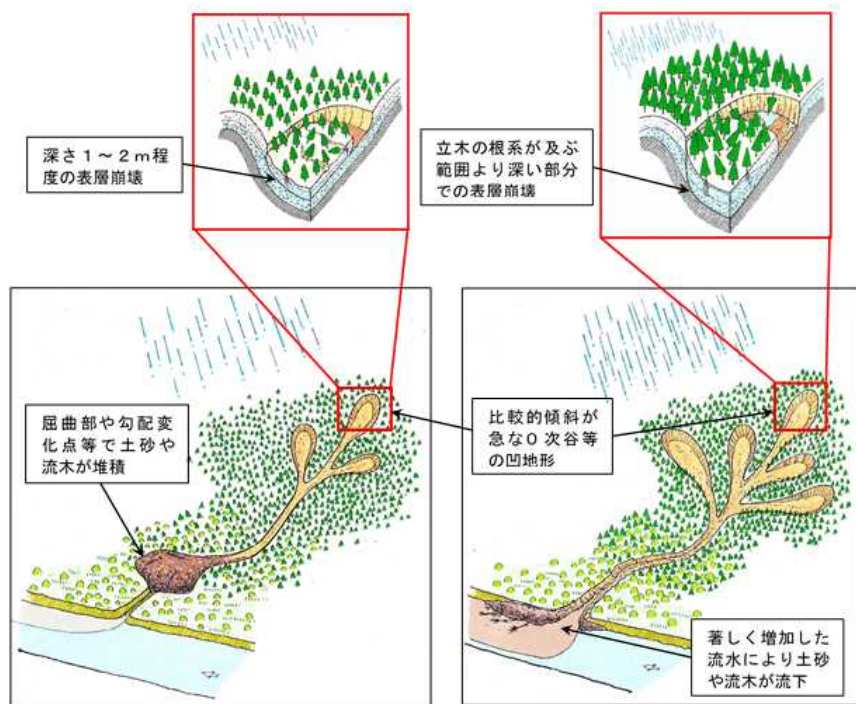
<一般的な崩壊と土砂の流出>

<今回の崩壊と土砂の流出>

・一般的な山腹崩壊であれば、山腹崩壊地に生育していた立木と崩壊土砂の多くは、斜面下部や溪床内に堆積するが、今回の災害では多量の降雨のため著しく増加した流水により、斜面下部等に堆積することなく溪流周辺の立木と土砂を巻き込みながら流下したことから、下流域での流木量が増加したと考えられる。

・地球温暖化により、極端な降水がより強く、より頻繁となる可能性が非常に高いことが指摘されている(略)このような中で、壮齢林を中心に山腹崩壊等が発生した場合、山腹崩壊地に生育していた立木と崩壊土砂が溪流周辺の立木や土砂を巻き込みながら流下することにより、大量の流木が発生するといった、新たな課題が生じている。

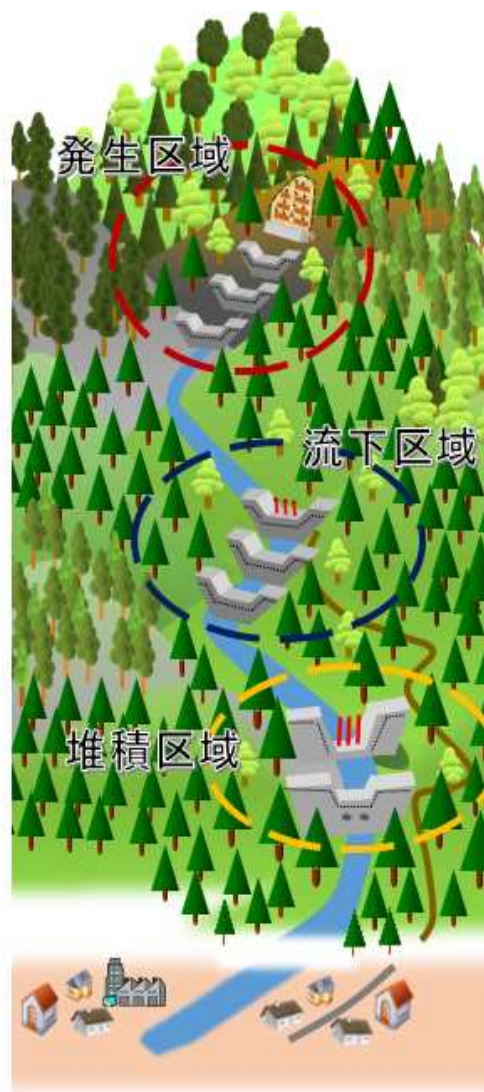
- 保安林の適正な配備
- 間伐等による根系等の発達促進
- 土留工等による表面侵食の防止等

流木化する可能性の高い立木

- 流木化する可能性の高い立木の伐採による下流域の被害拡大の抑制
- 流木捕捉式治山ダムの設置等による効果的な流木の捕捉 等

流木捕捉式治山ダム

- 森林を緩衝林として機能させることによる堆砂の促進や流木の捕捉
- 治山ダムの設置等による溪床の安定や流木の流出拡大防止 等

緩衝林として機能した森林

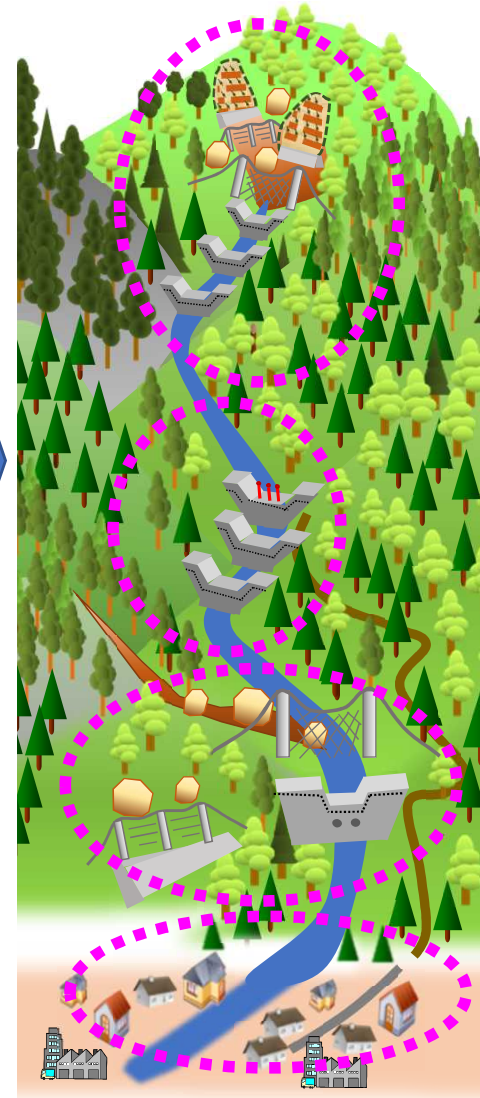
- 保安林の適正な配備
- 間伐等による根系等の発達促進
- 土留工等のきめ細かな施工
- 治山ダムを階段状に設置
- 必要に応じた航空緑化工の採用等

(参考) ヘリコプターによる航空緑化工の例

- 流木捕捉式治山ダムの設置等による流木対策の実施
- ワイヤーによる巨石の固定や流下エネルギーに対応したワイヤーネットによる防護工、治山ダムの整備
- 既設治山ダム等に異常堆積している土石・流木の排土・除去

(参考) ワイヤーネットやスリットダムによる土石や流木の捕捉
