土岐川平面図 1

凡例
令和6年度

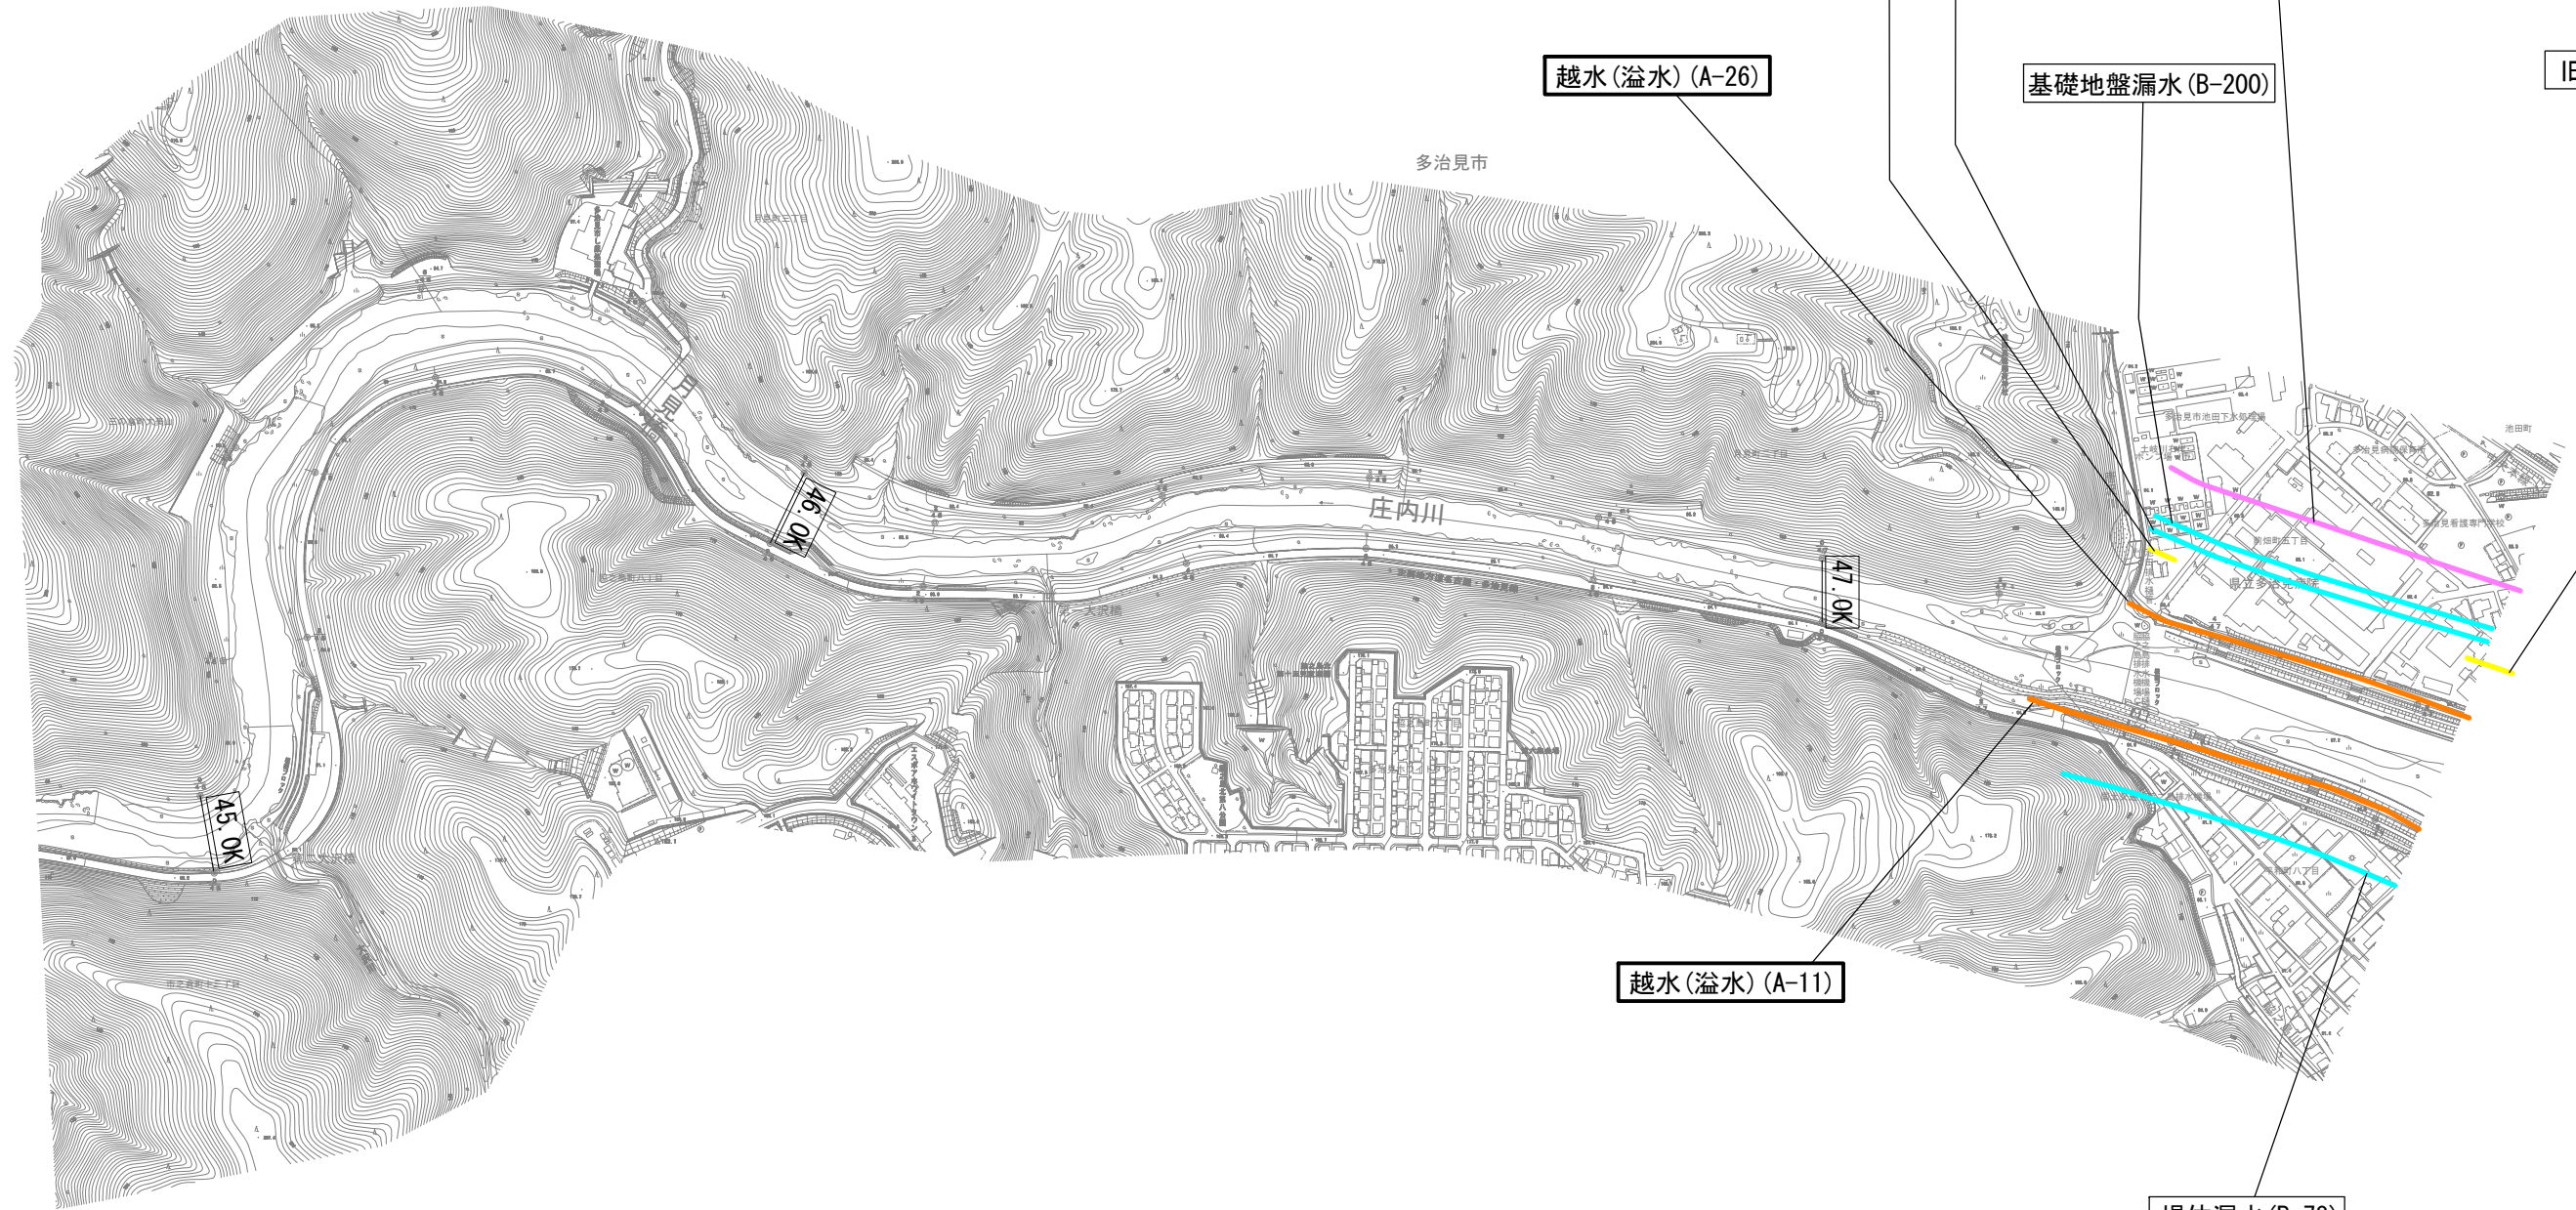
越水(溢水)・堤体漏水
基礎地盤漏水・旧川跡(重-13)

旧川跡(注-42)

堤体漏水 (B-199)

越水(溢水) (A-26)

基礎地盤漏水 (B-200)

旧川跡(注-43)

越水(溢水) (A-11)

堤体漏水 (B-78)
