【9月21日速報版】

H28年9月台風16号における 庄内川流域の出水速報

中部地方整備局
庄内川河川事務所

平成28年9月台風16号時の雨量・水位状況

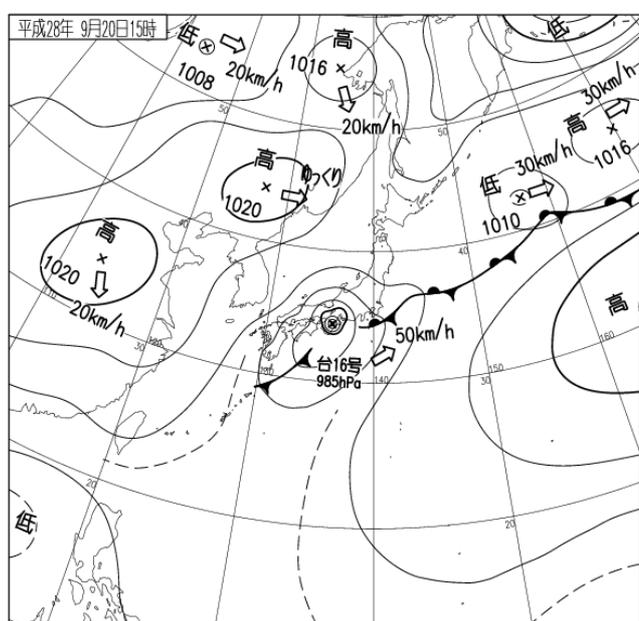
天気図（9月20日15時）
出典：気象庁HP

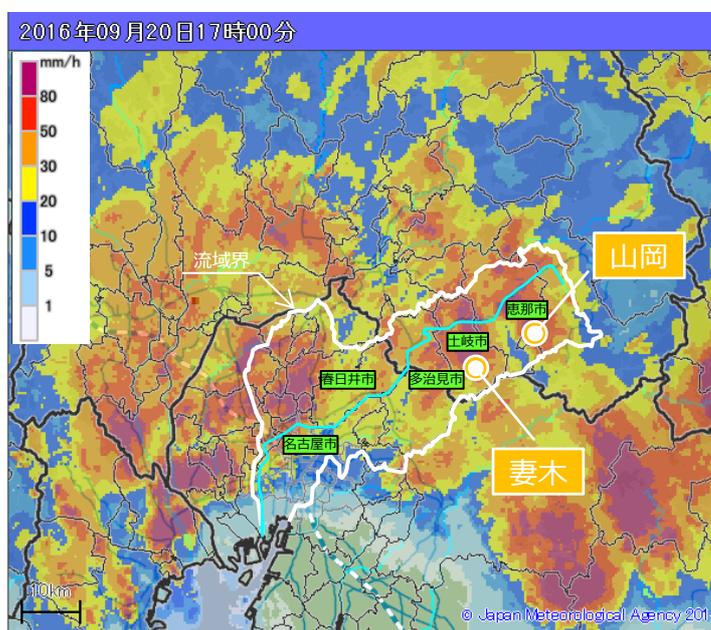
レーダー雨量（9月20日17時）
出典：気象庁HP

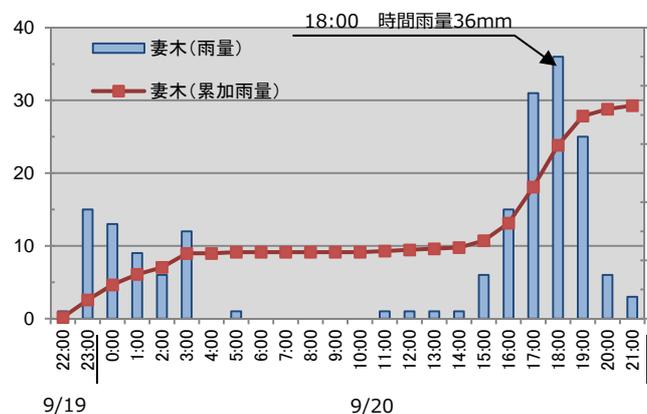
妻木雨量観測所（累計雨量：180mm）
9/19 22:00～9/20 20:00

台風16号の影響により、庄内川流域において大雨となった。岐阜県土岐市の妻木雨量観測所においては、9月20日の17時から18時の1時間に36mmを記録し、岐阜県恵那市の山岡雨量観測所においては、9月19日の22時の降り始めからの累加雨量は204mmを記録した。

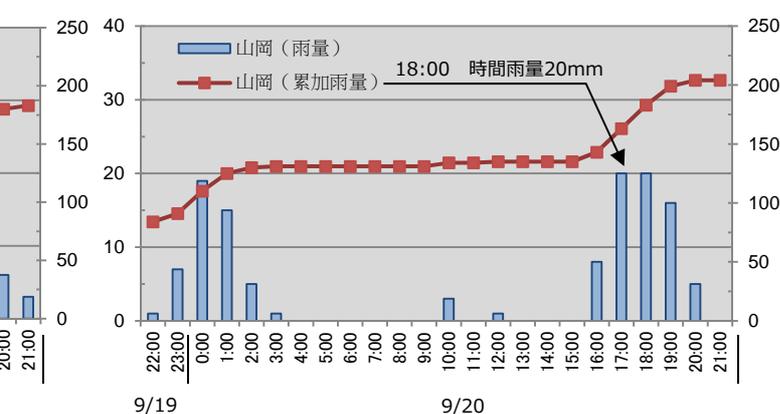
山岡雨量観測所（累計雨量：204mm）
9/19 22:00～9/20 20:00

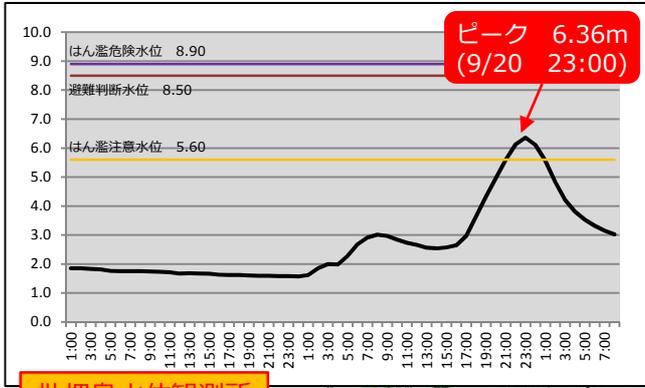
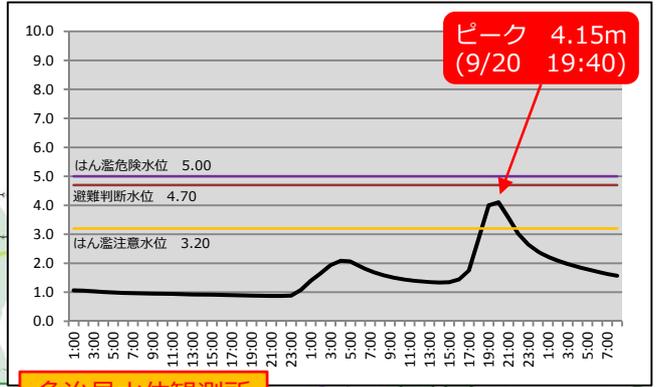
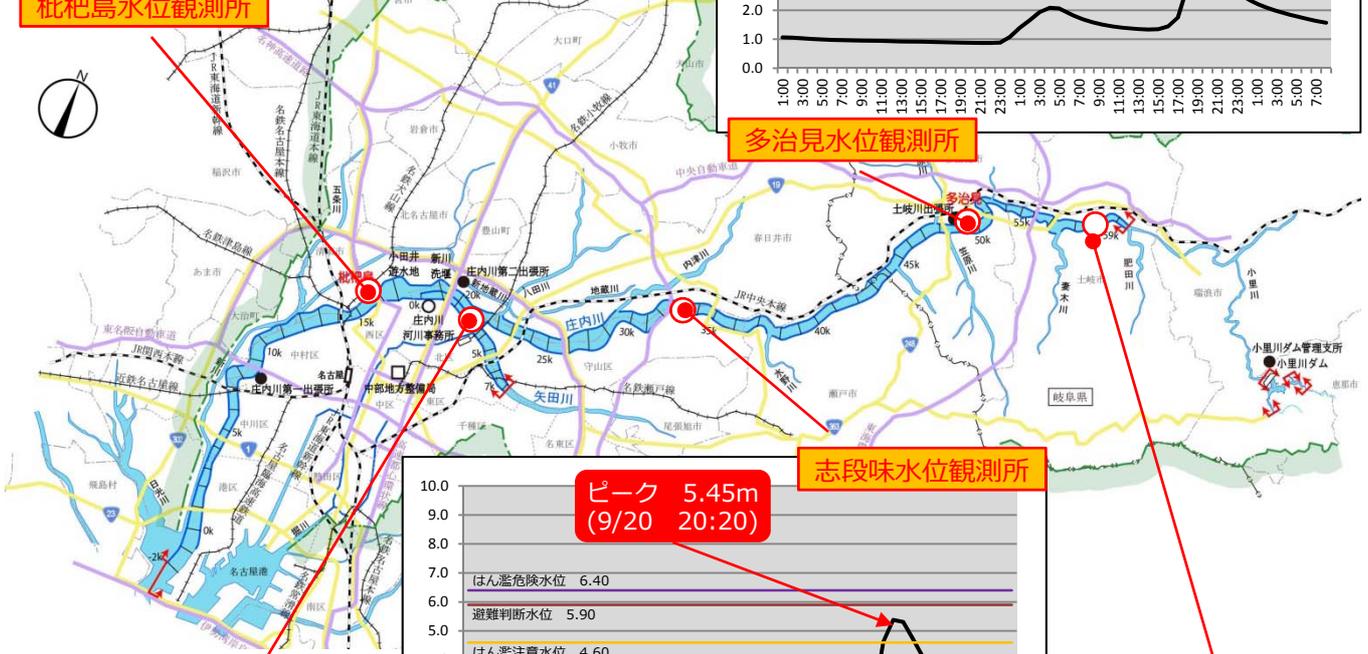
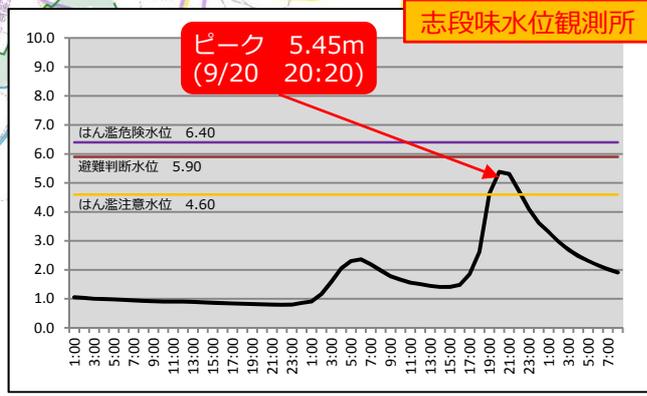
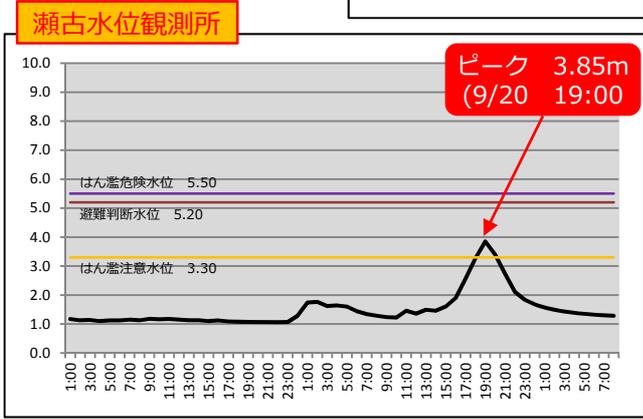
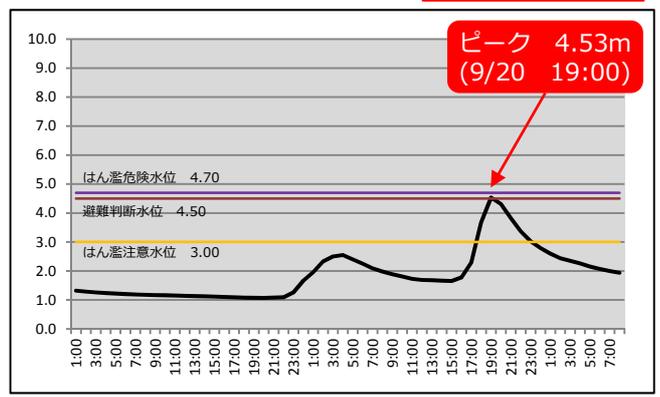
水位の状況 (9/19 1:00~9/21 8:00)

庄内川流域では、土岐、多治見、志段味、枇杷島、瀬古の各観測所においていずれも氾濫注意水位を超過した。特に土岐水位観測所においては、20日の17時から19時にかけて急激に水位が上昇（特に17時から19時の2時間で2.24m）して平成12年東海豪雨以来となる避難判断水位を超過（約30分にわたって超過）し、ピーク水位4.53mを記録した。

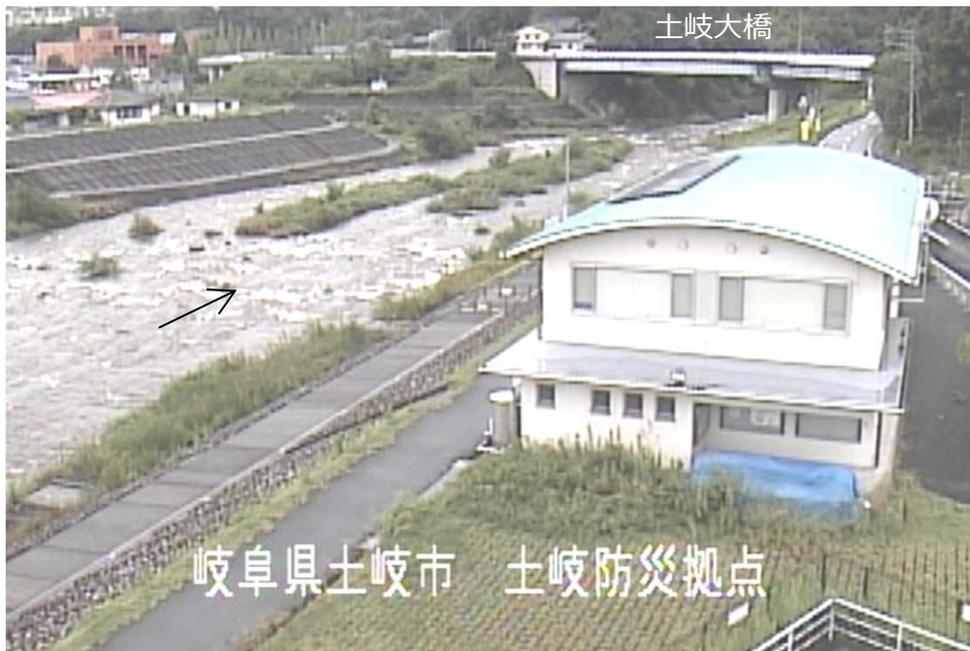
平常時

(9月18日 12:30時点の土岐川の様子)

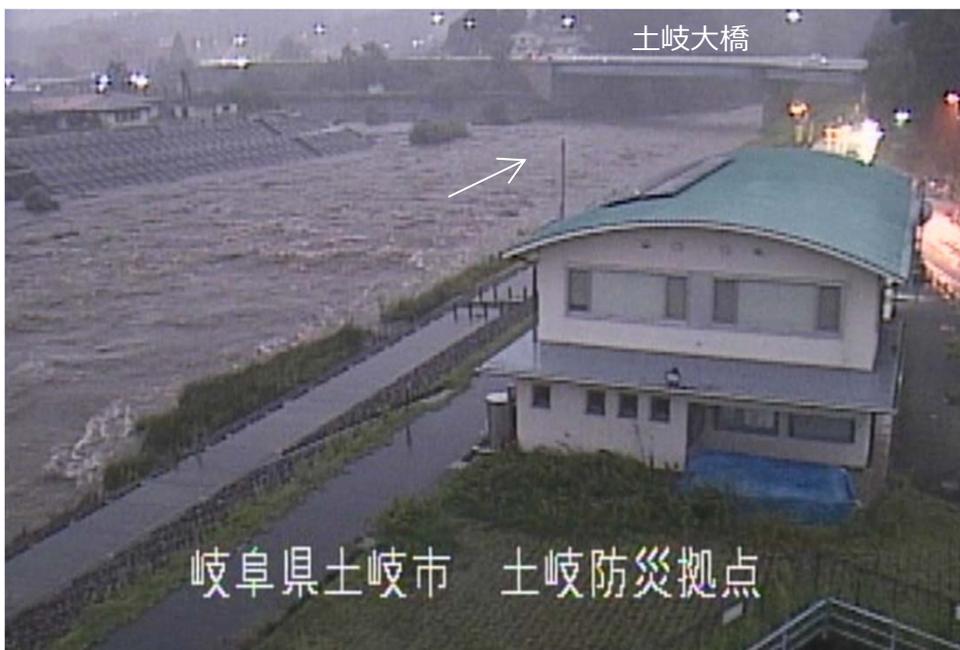
洪水時

(9月20日 18:00時点の土岐川の様子)
