## 「庄内川下流部での<sup>ひ</sup>砒素検出の調査結果について」(第2報・最終報)

庄内川では、より安全に洪水を流下させるため、しゅんせつ工事（河道掘削工事）を実施しています。工事に先だち、庄内川右岸の施工予定箇所<sup>ひ</sup>で土壌調査を行った結果、環境基準値を超える<sup>ひ</sup>砒素が検出された旨を平成28年8月3日にお知らせしたところですが、その後、詳細な土壌調査の結果が出たのでお知らせします。

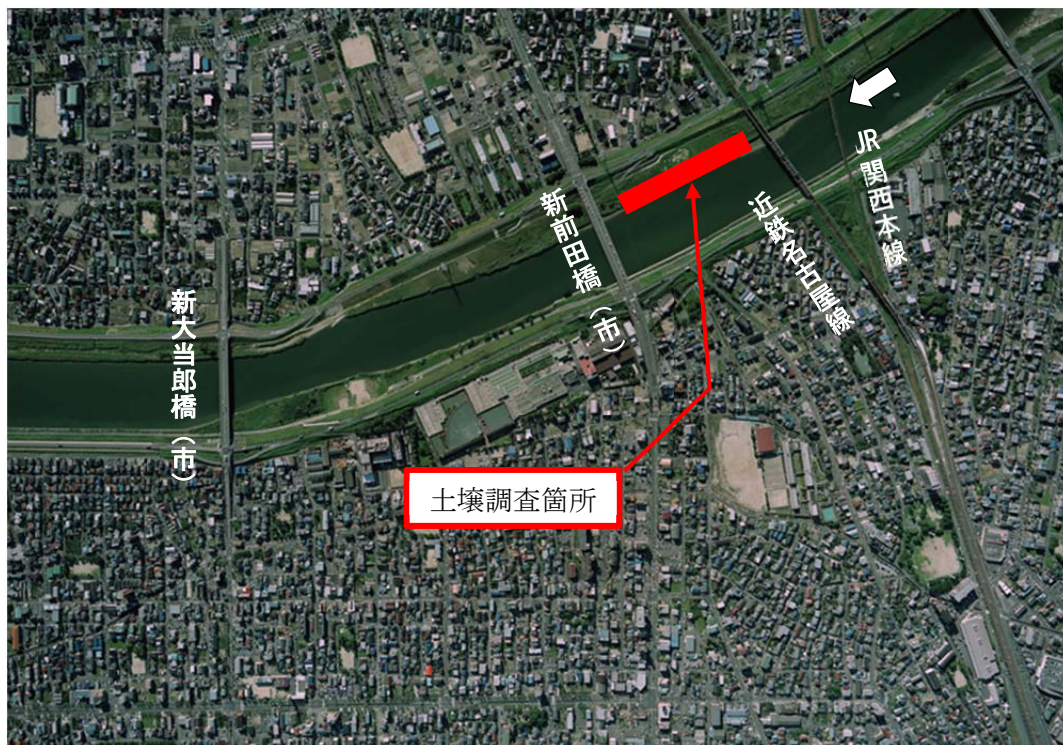
＜土壌調査箇所の位置図＞

掘削工事の実施にあたり新前田橋上流3地点で土壌調査を行ったところ、環境基準値(0.01mg/L)を超える<sup>ひ</sup>砒素が検出されました。検出された<sup>ひ</sup>砒素の濃度は、0.012mg/L～0.026mg/Lで最大で環境基準値の2.6倍でした。そのため、工事に先だち詳細な土壌調査を行うこととしました。
