【9月21日速報版】

H28年9月台風16号における 庄内川流域の出水速報

中部地方整備局
庄内川河川事務所

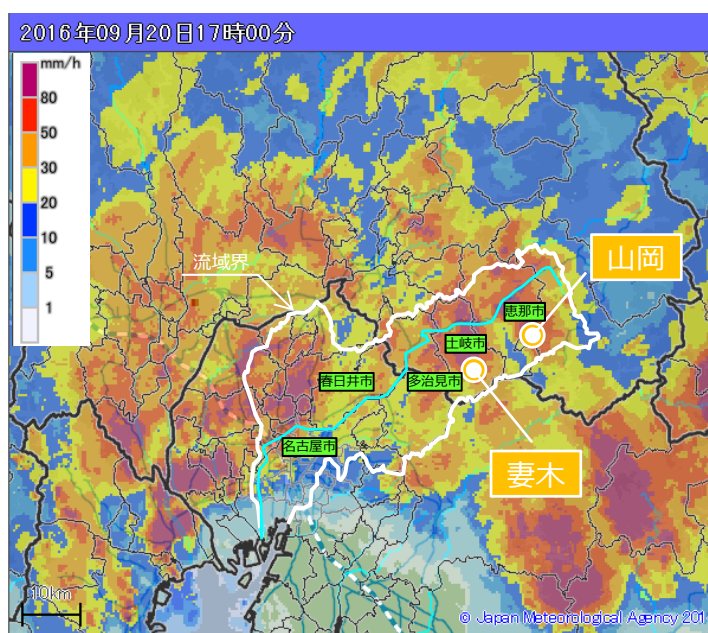
レーダー雨量（9月20日17時）
出典：気象庁HP

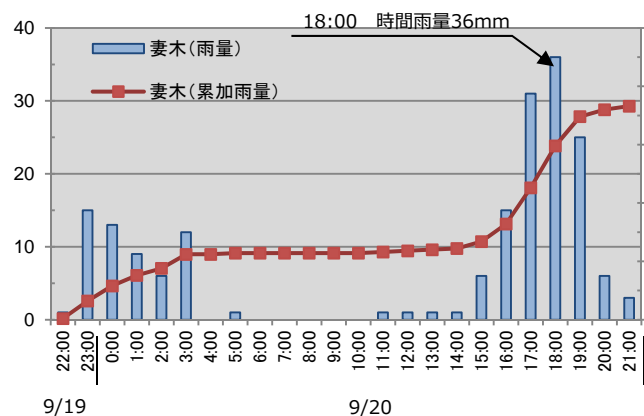
妻木雨量観測所（累計雨量：180mm）
9/19 22:00～9/20 20:00

台風16号の影響により、庄内川流域において大雨となった。岐阜県土岐市の妻木雨量観測所においては、9月20日の17時から18時の1時間に36mmを記録し、岐阜県恵那市の山岡雨量観測所においては、9月19日の22時の降り始めからの累加雨量は204mmを記録した。

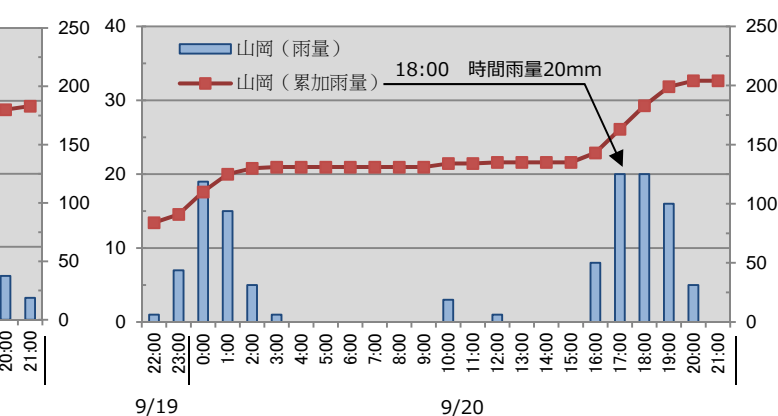
山岡雨量観測所（累計雨量：204mm）
9/19 22:00～9/20 20:00

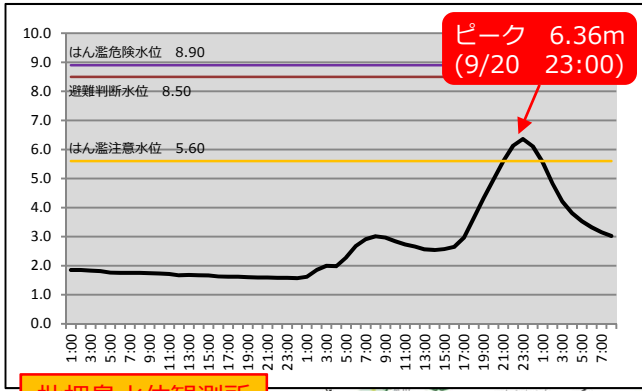
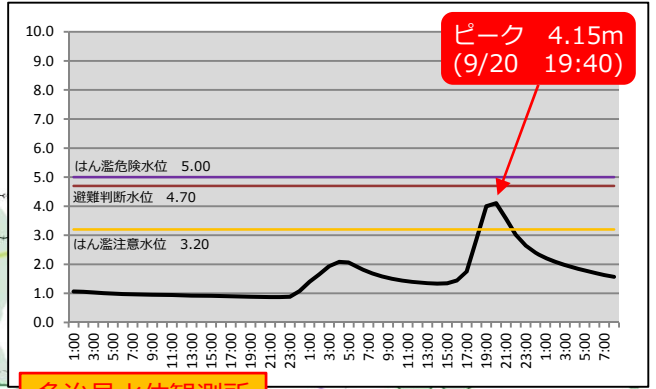
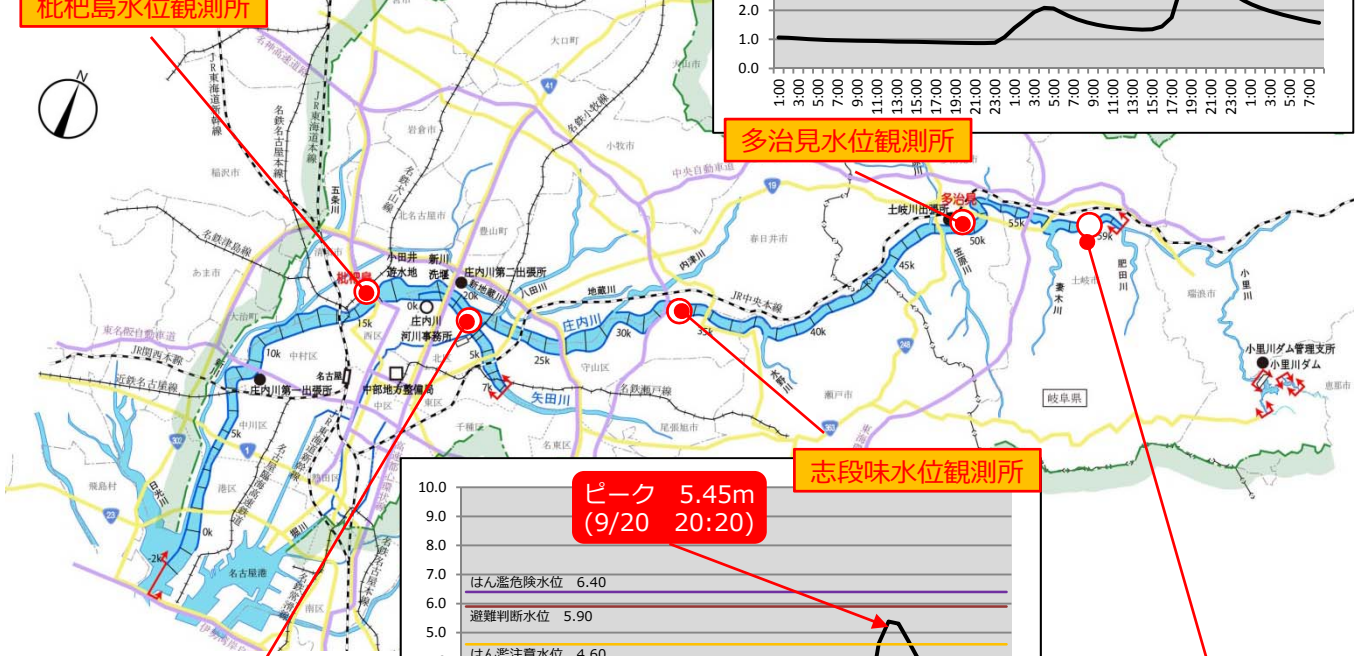
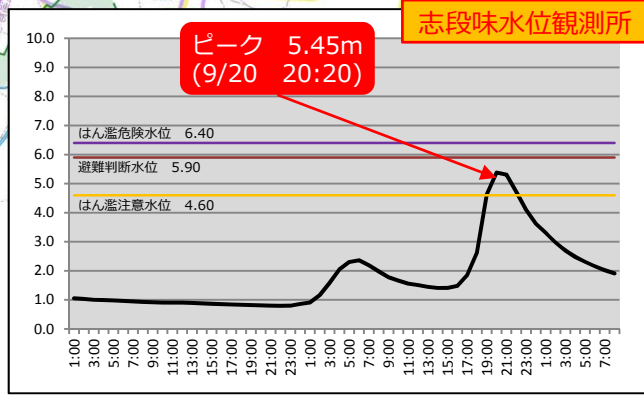
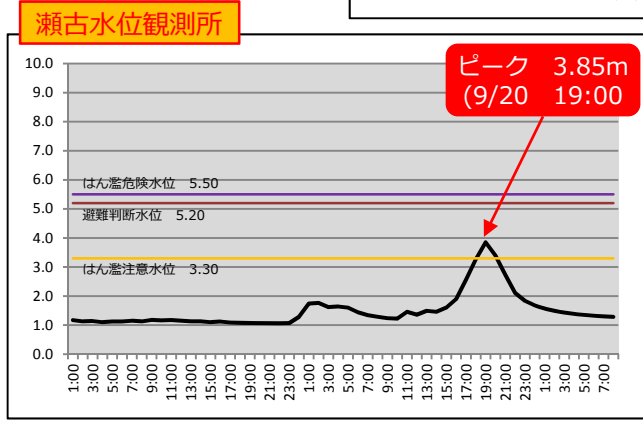
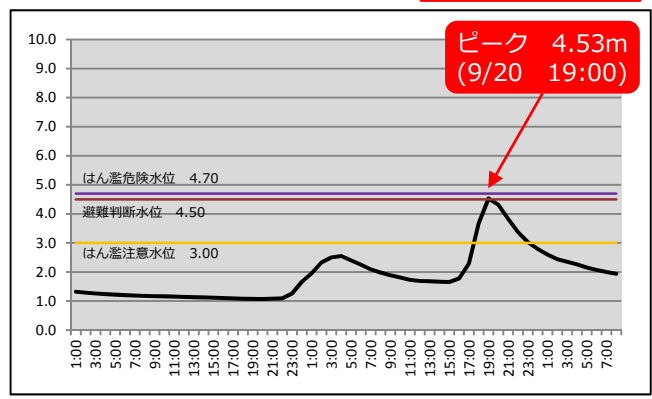
水位の状況 (9/19 1:00~9/21 8:00)

庄内川流域では、土岐、多治見、志段味、枇杷島、瀬古の各観測所においていずれも氾濫注意水位を超過した。特に土岐水位観測所においては、20日の17時から19時にかけて急激に水位が上昇（特に17時から19時の2時間で2.24m）して平成12年東海豪雨以来となる避難判断水位を超過（約30分にわたって超過）し、ピーク水位4.53mを記録した。

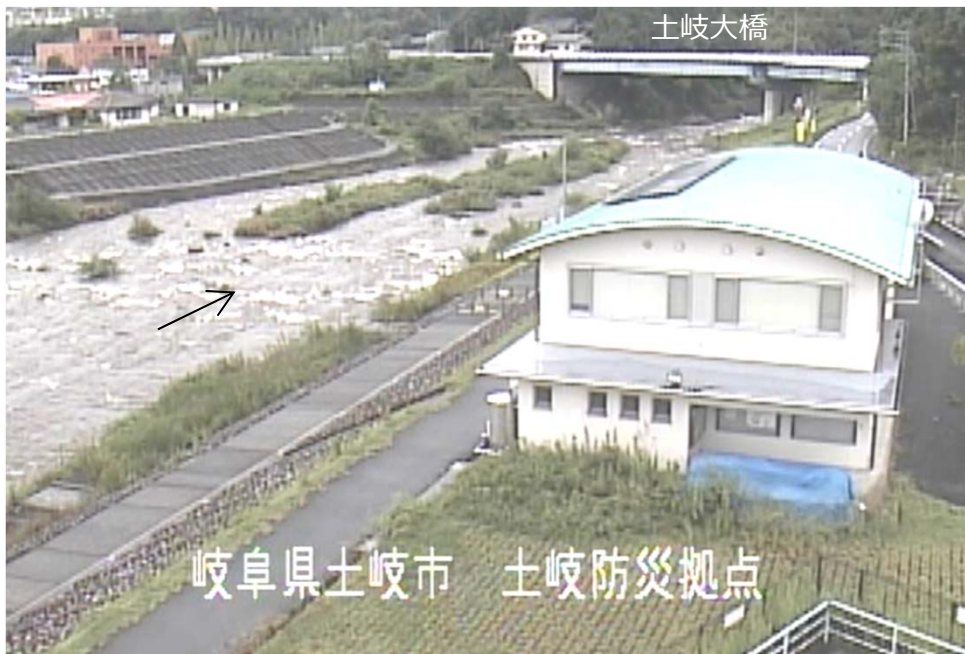
平常時

(9月18日 12:30時点の土岐川の様子)

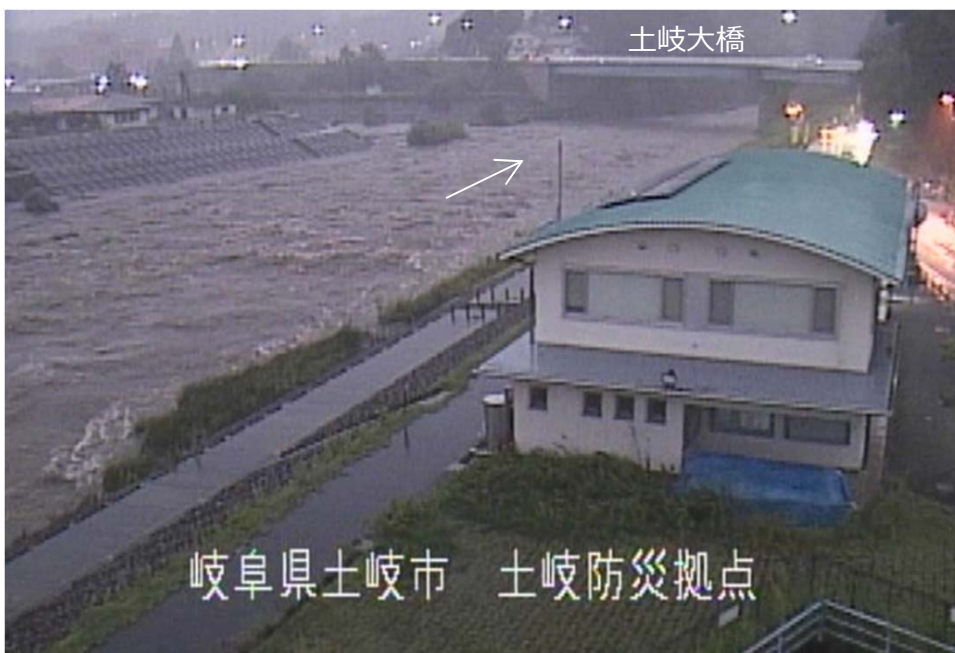
洪水時

(9月20日 18:00時点の土岐川の様子)
