動画視察資料

多治見かわまちづくり(上流区間)

令和4年7月22日
国土交通省 中部地方整備局
庄内川河川事務所

多治見かわまちづくり（上流区間）概要

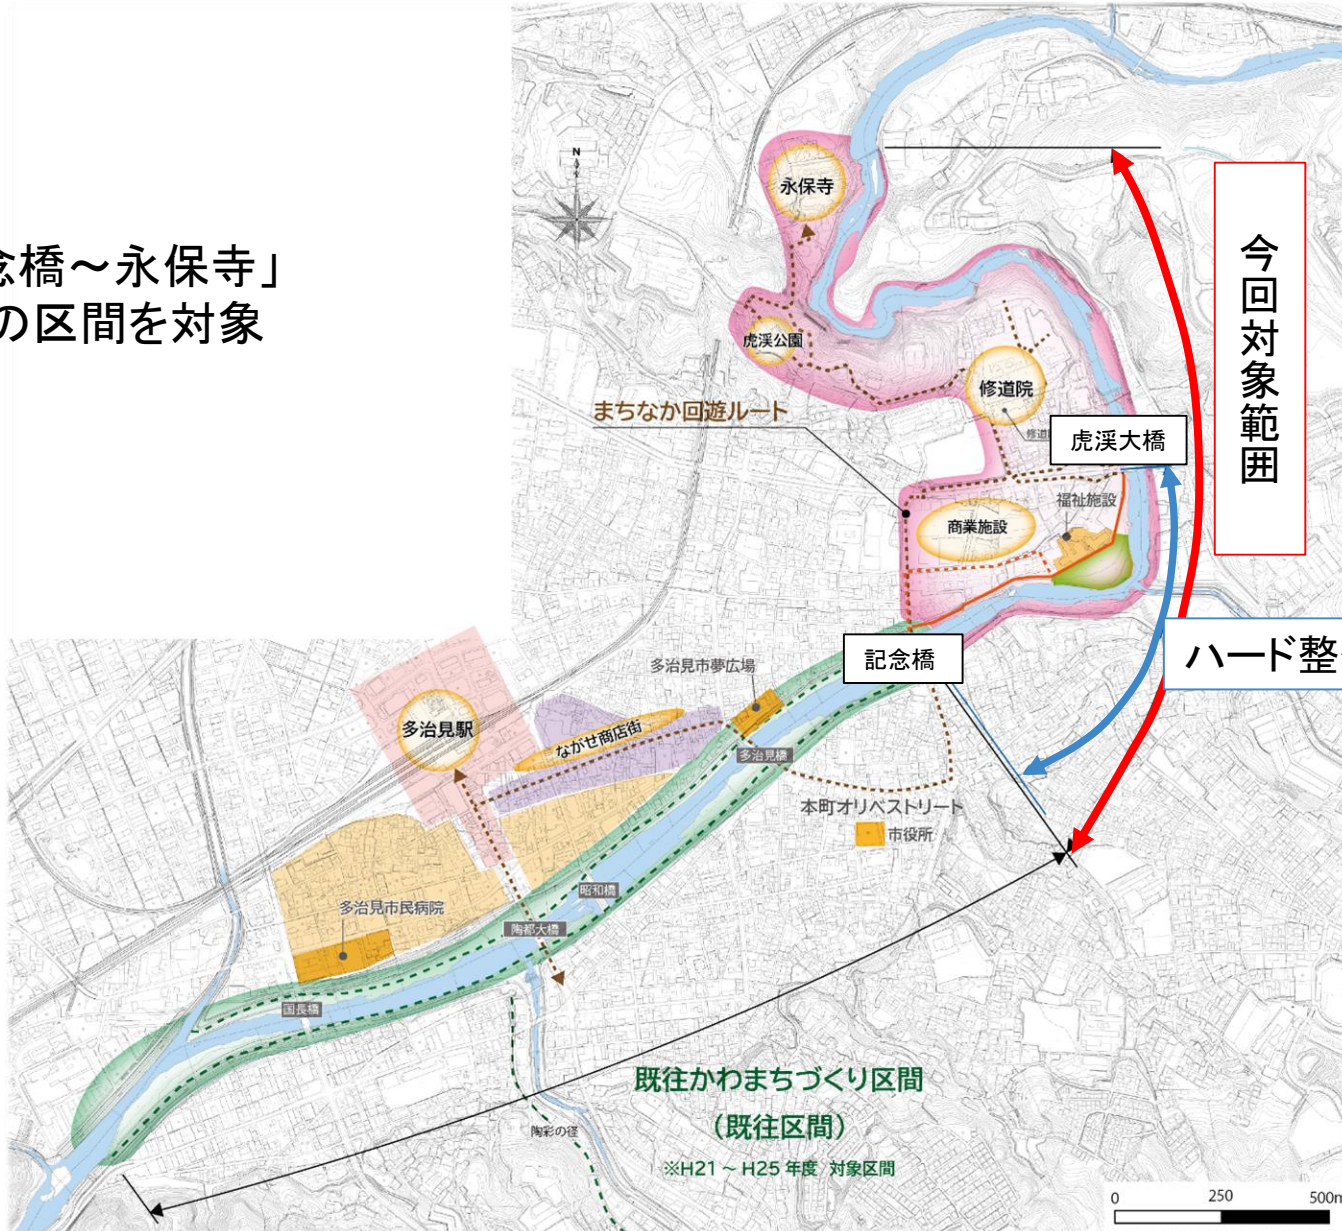
本計画の対象範囲全体図

「記念橋～永保寺」
までの区間を対象

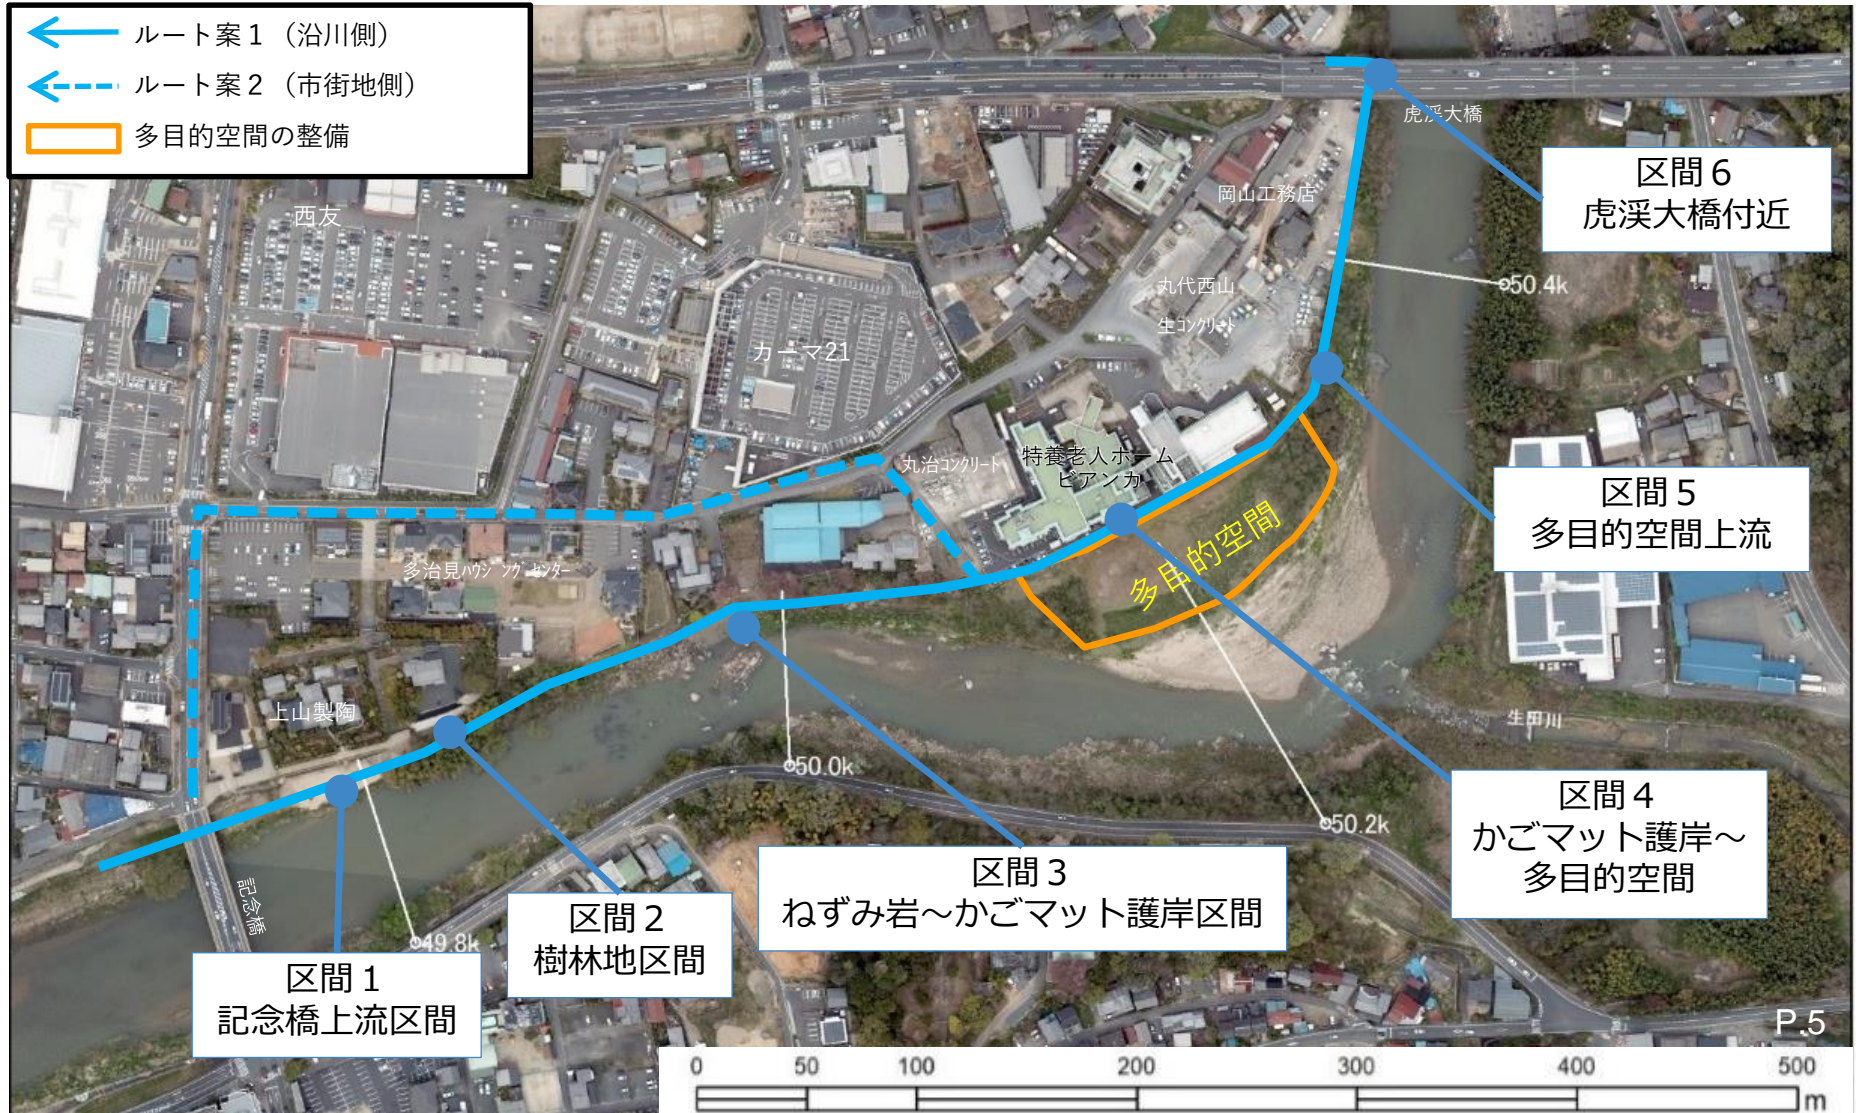
整備内容

●多目的空間、管理用通路を整備

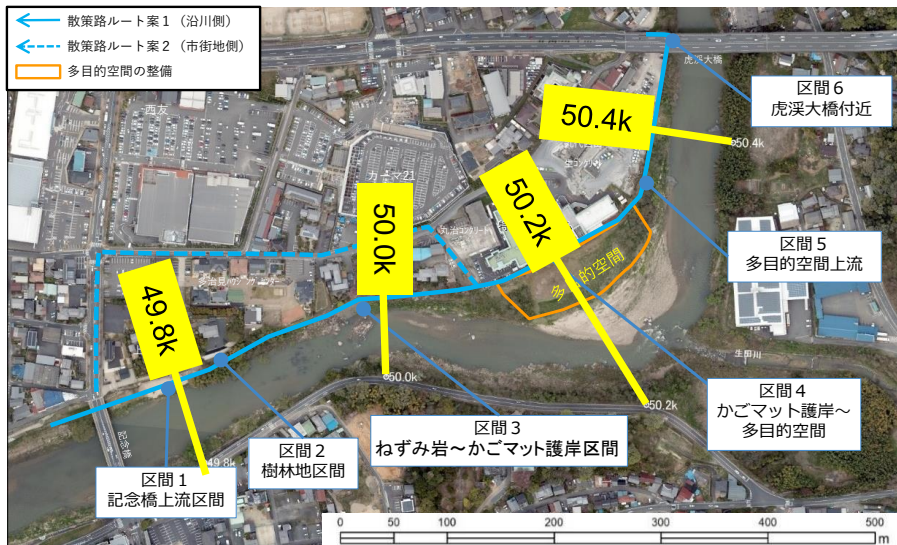
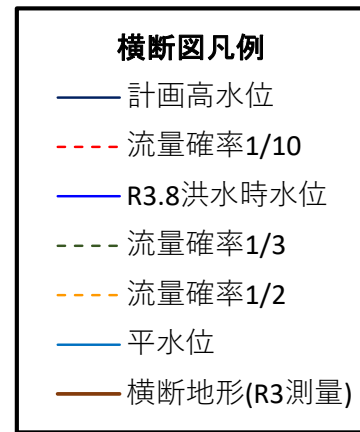
整備予定地の横断図

記念橋上流 (49.8k)

※流量確率は、S47~R1の多治見地点年最大流量 (実績値) より、岩井式を用いて算出

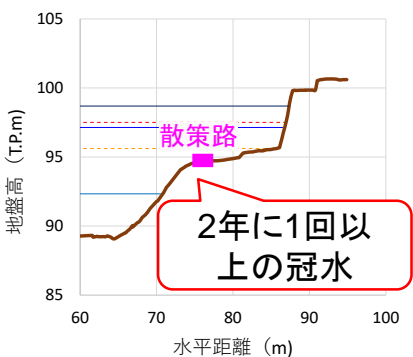
かごマット護岸区間 (50.0k)

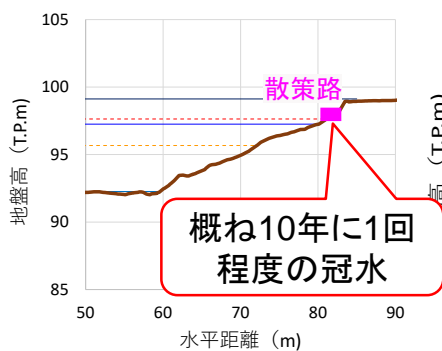
多目的空間 (50.2k)

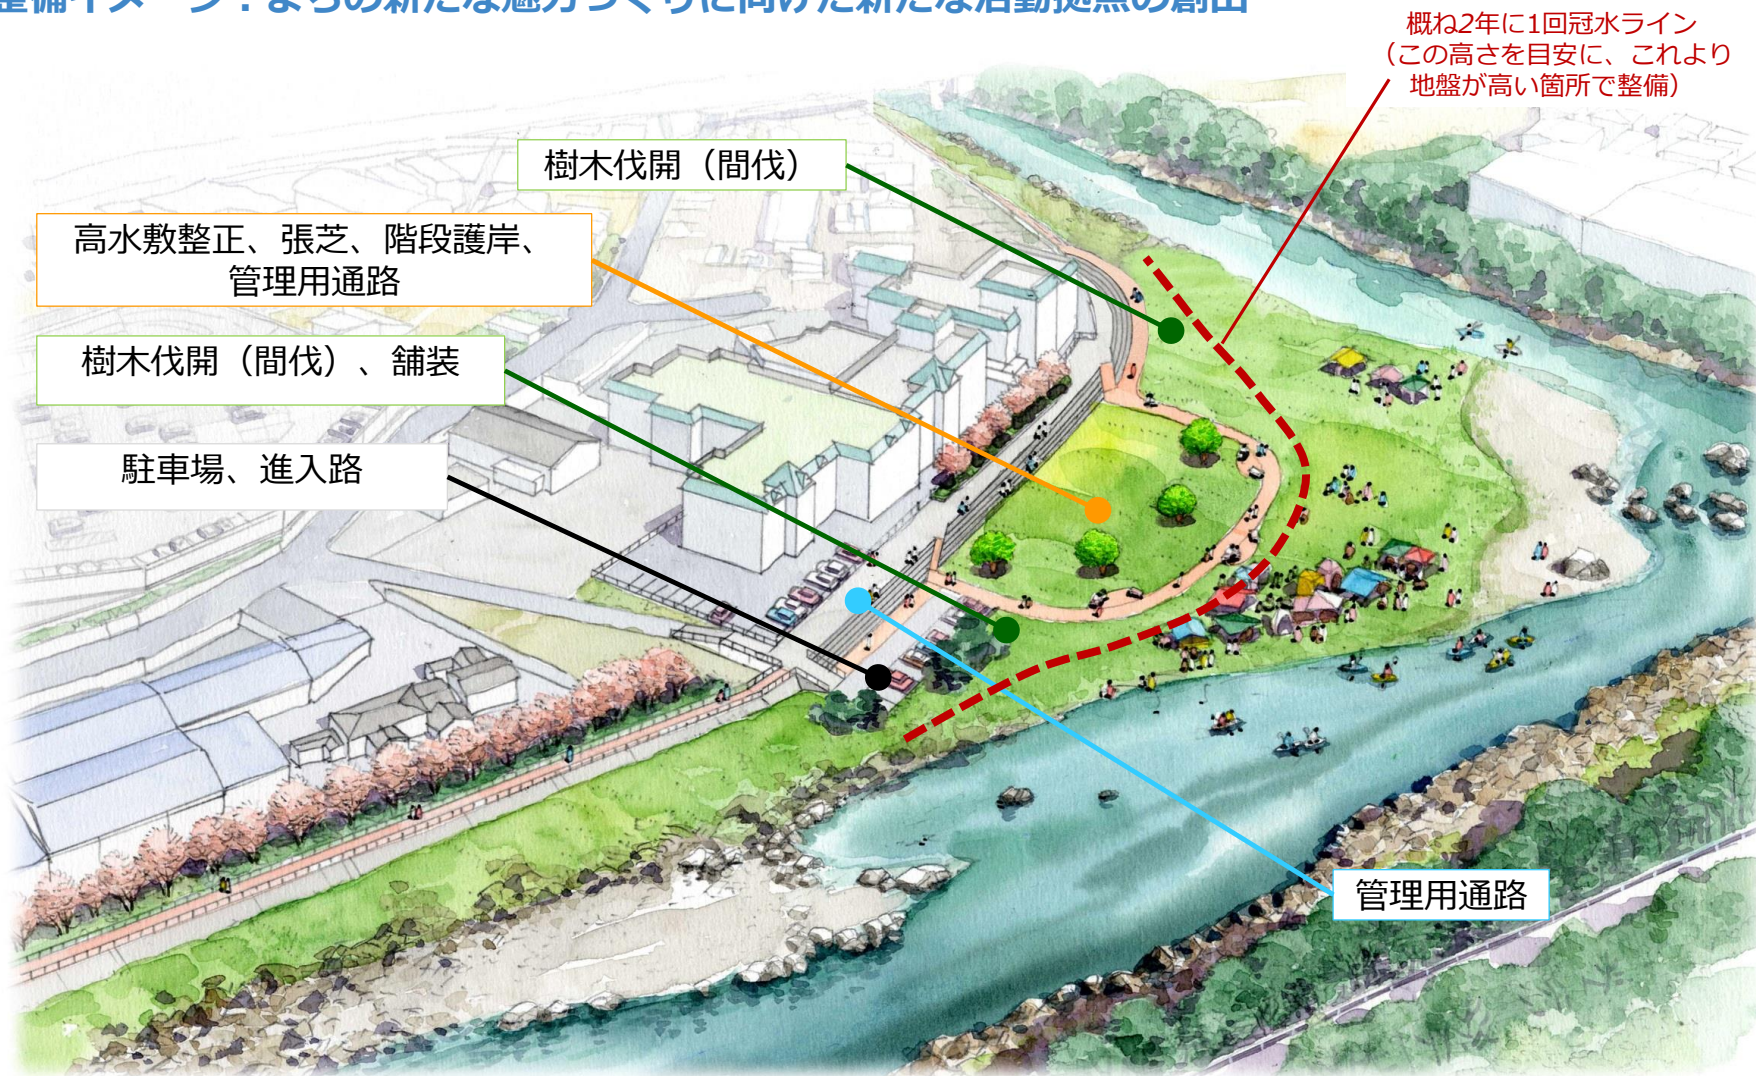
整備内容 多目的空間

整備イメージ：まちの新たな魅力づくりに向けた新たな活動拠点の創出

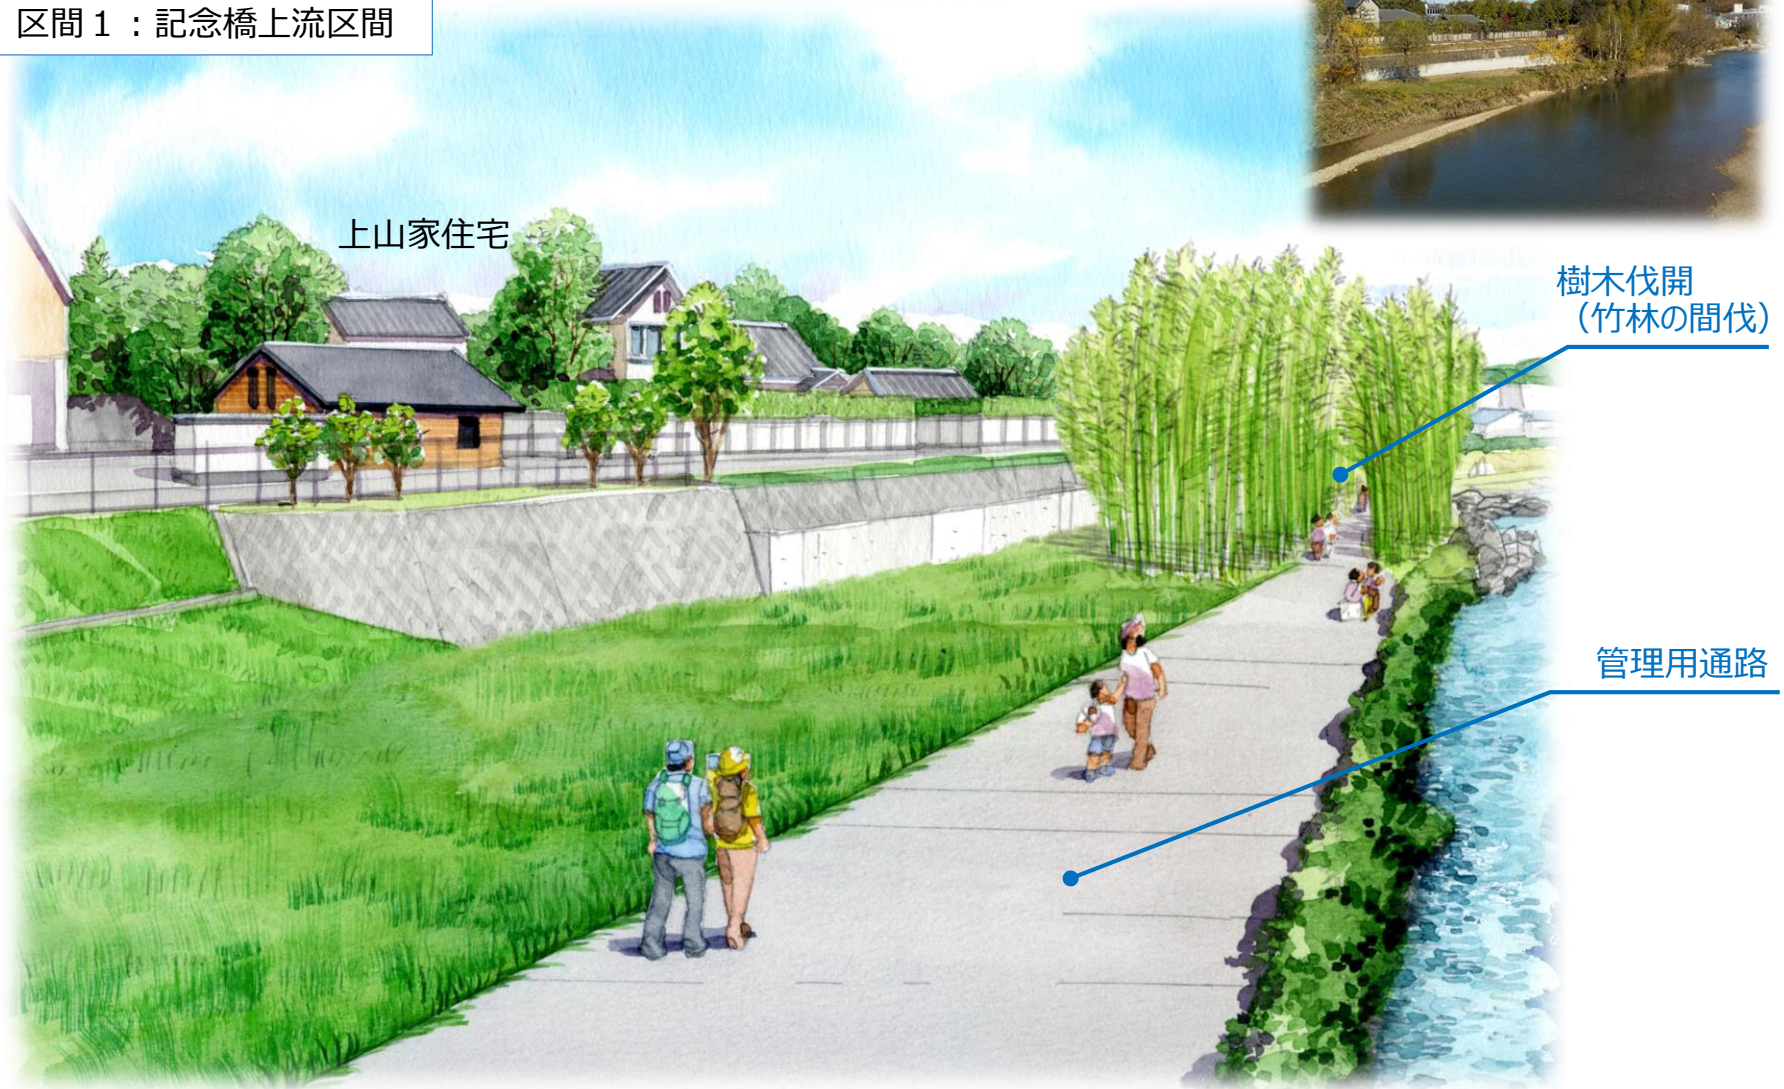
区間 1 : 記念橋上流区間

整備イメージ : 沿川ルート

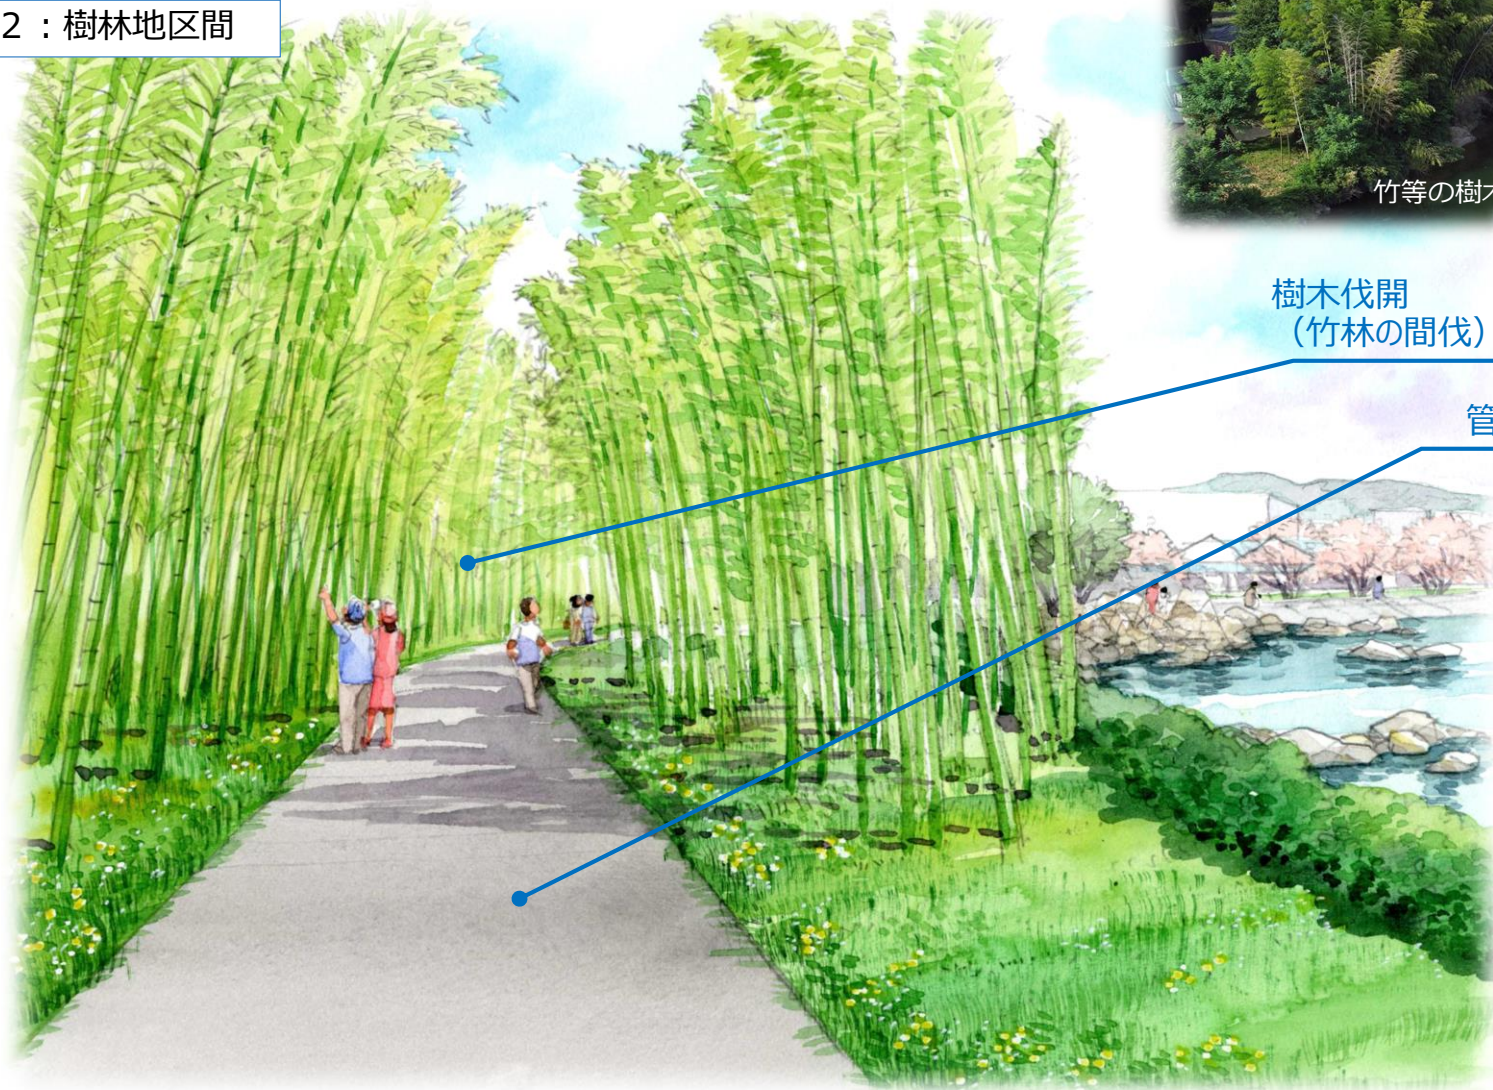
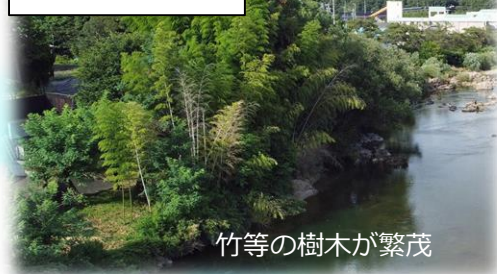
区間2：樹林地区間

竹等の樹木が繁茂

樹木伐開
(竹林の間伐)

管理用通路

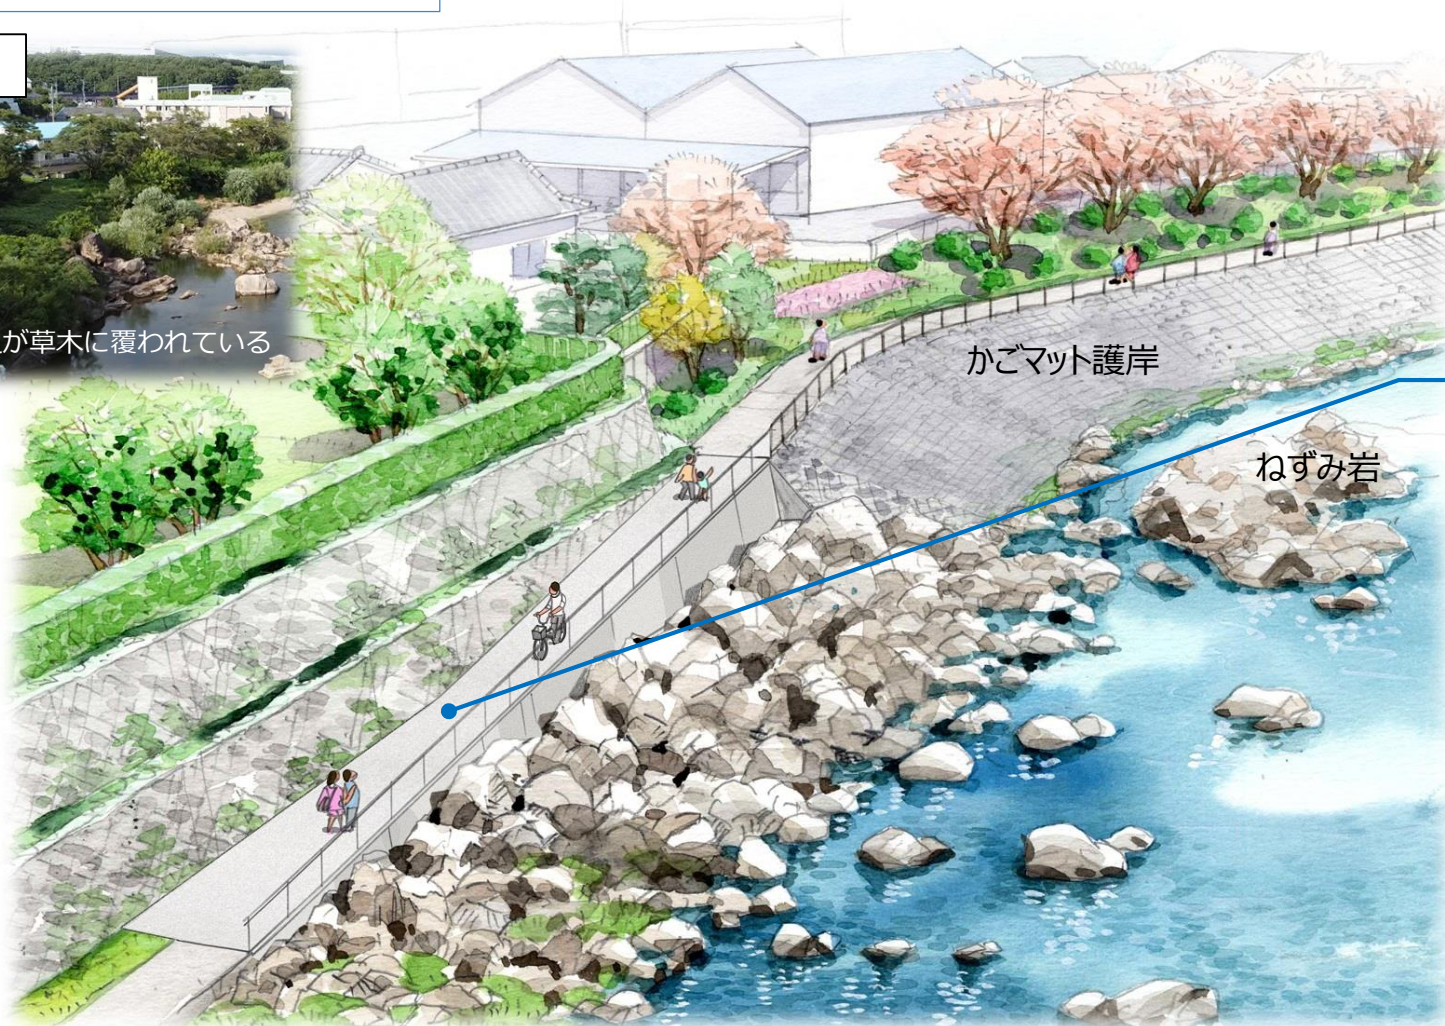
区間3：ねずみ岩～かごマット護岸区間

ねずみ岩周辺が草木に覆われている

管理用通路

かごマット護岸

ねずみ岩

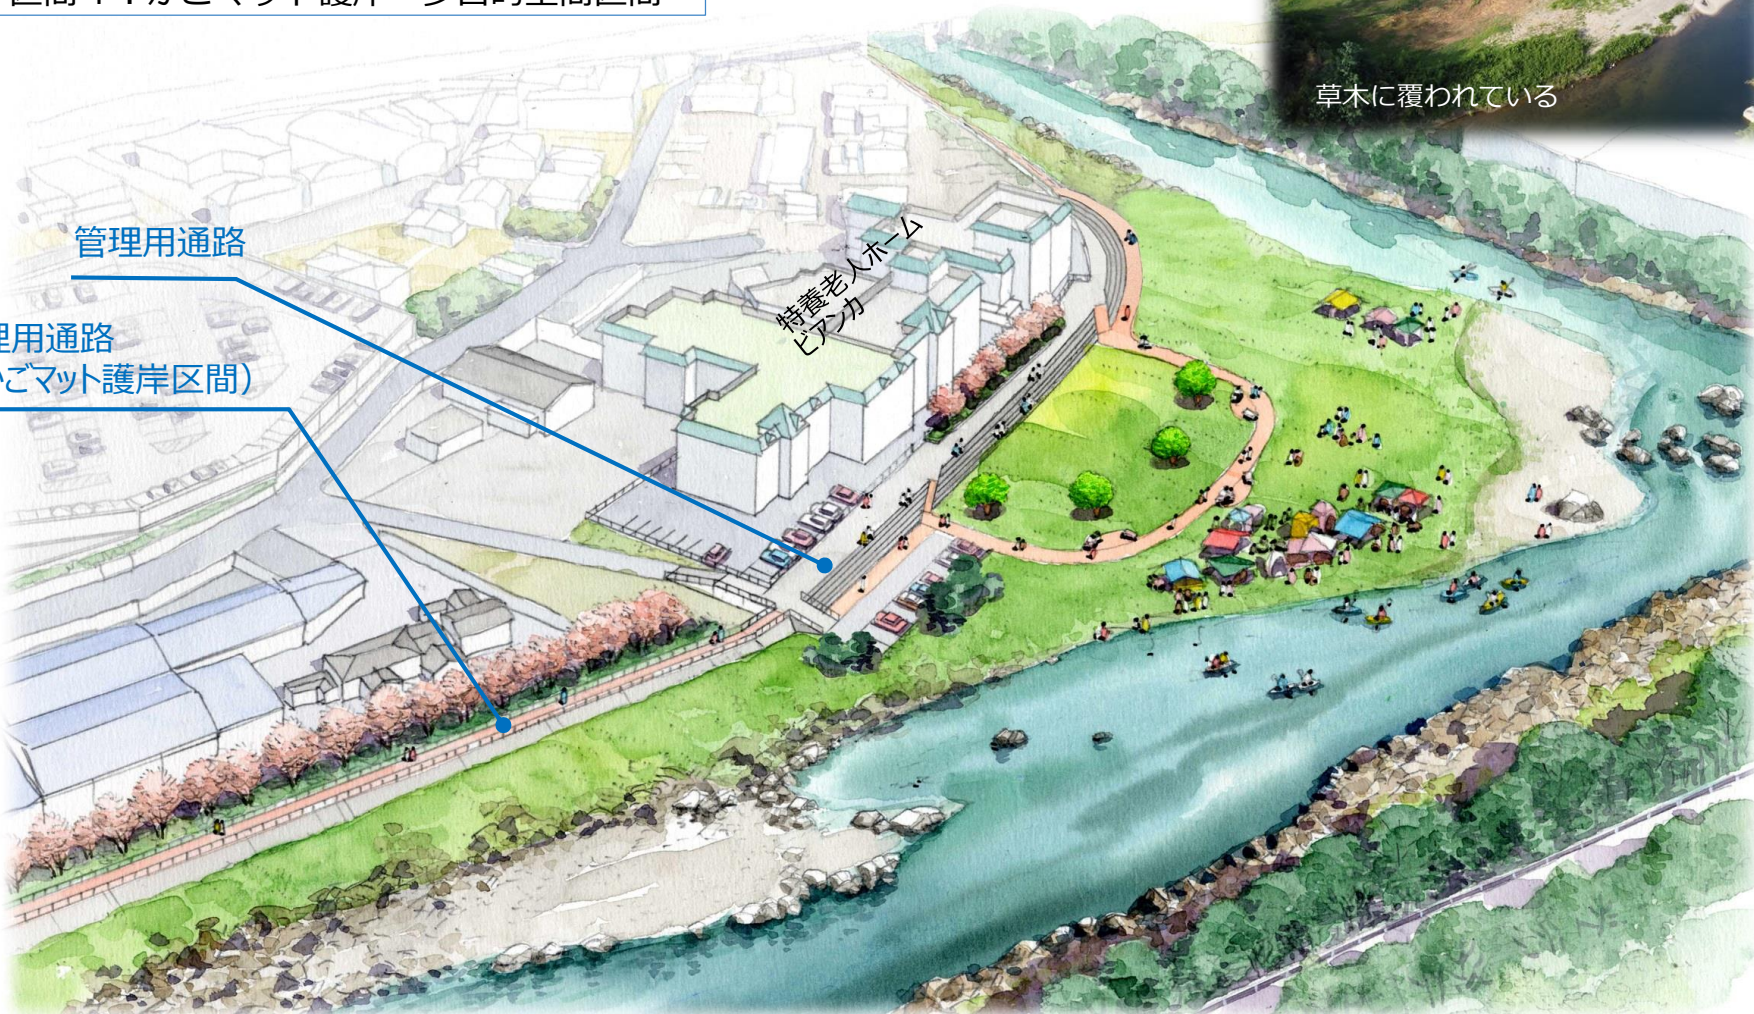
区間4：かごマット護岸～多目的空間区間

草木に覆われている

管理用通路
管理用通路
(かごマット護岸区間)

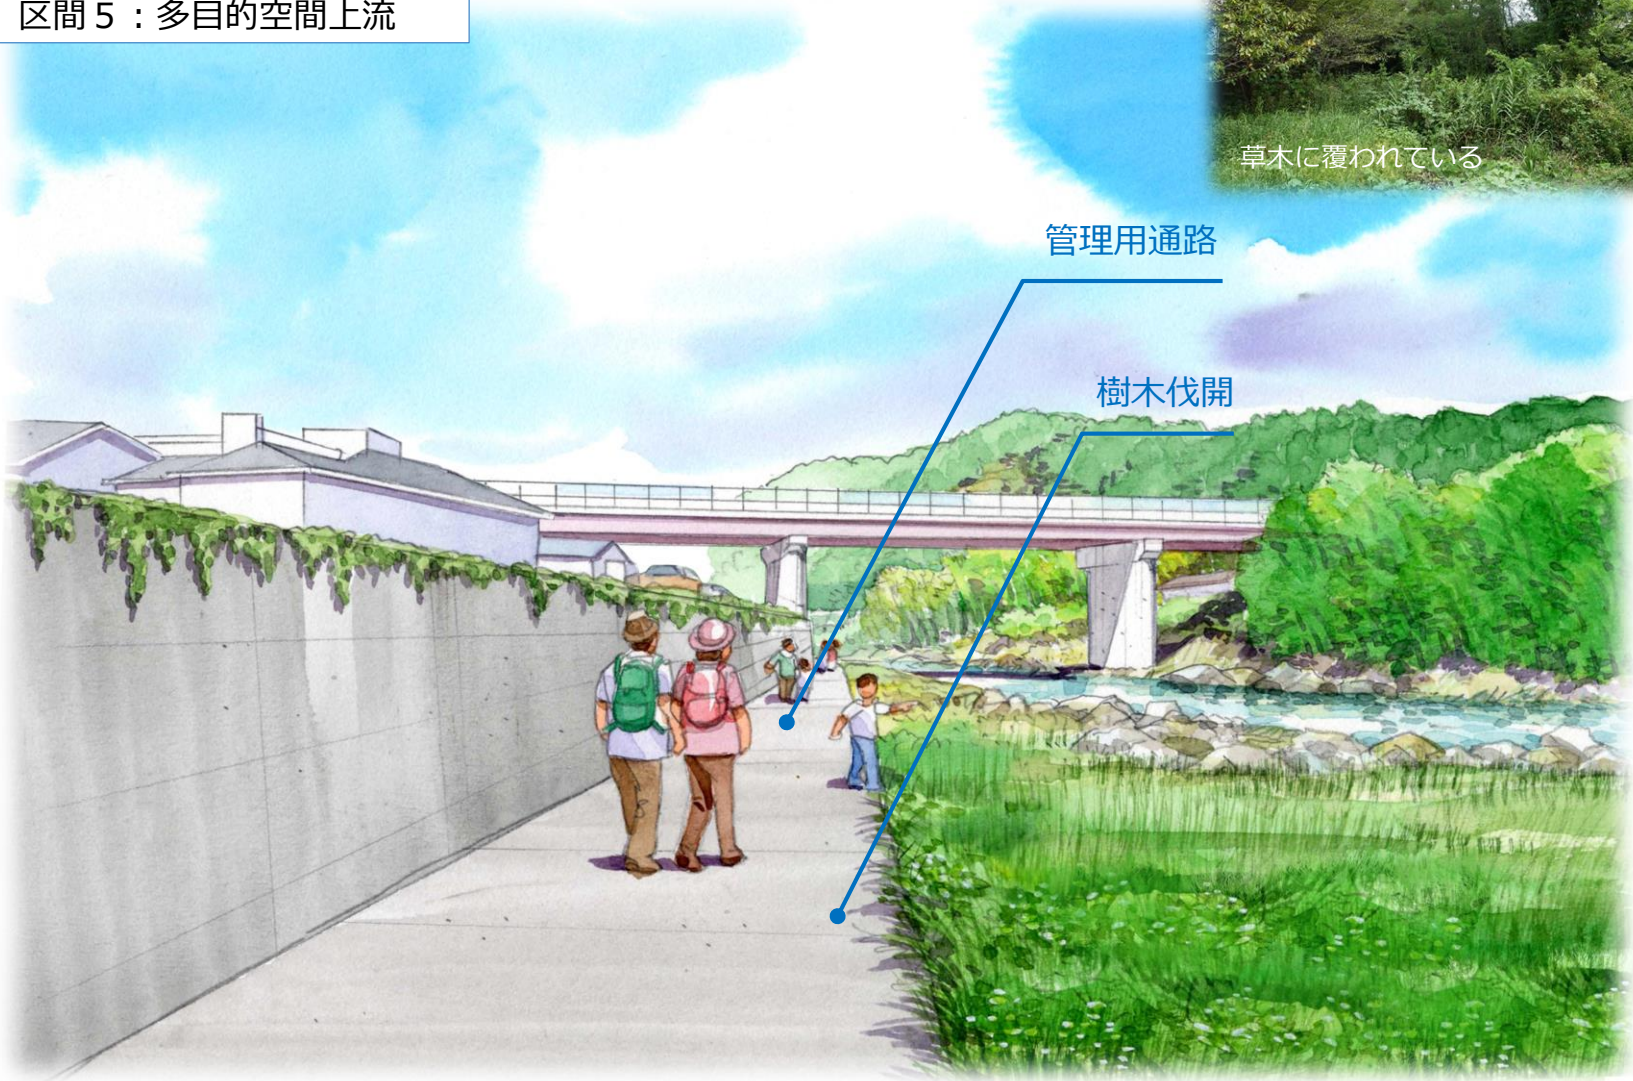
区間5：多目的空間上流

草木に覆われている

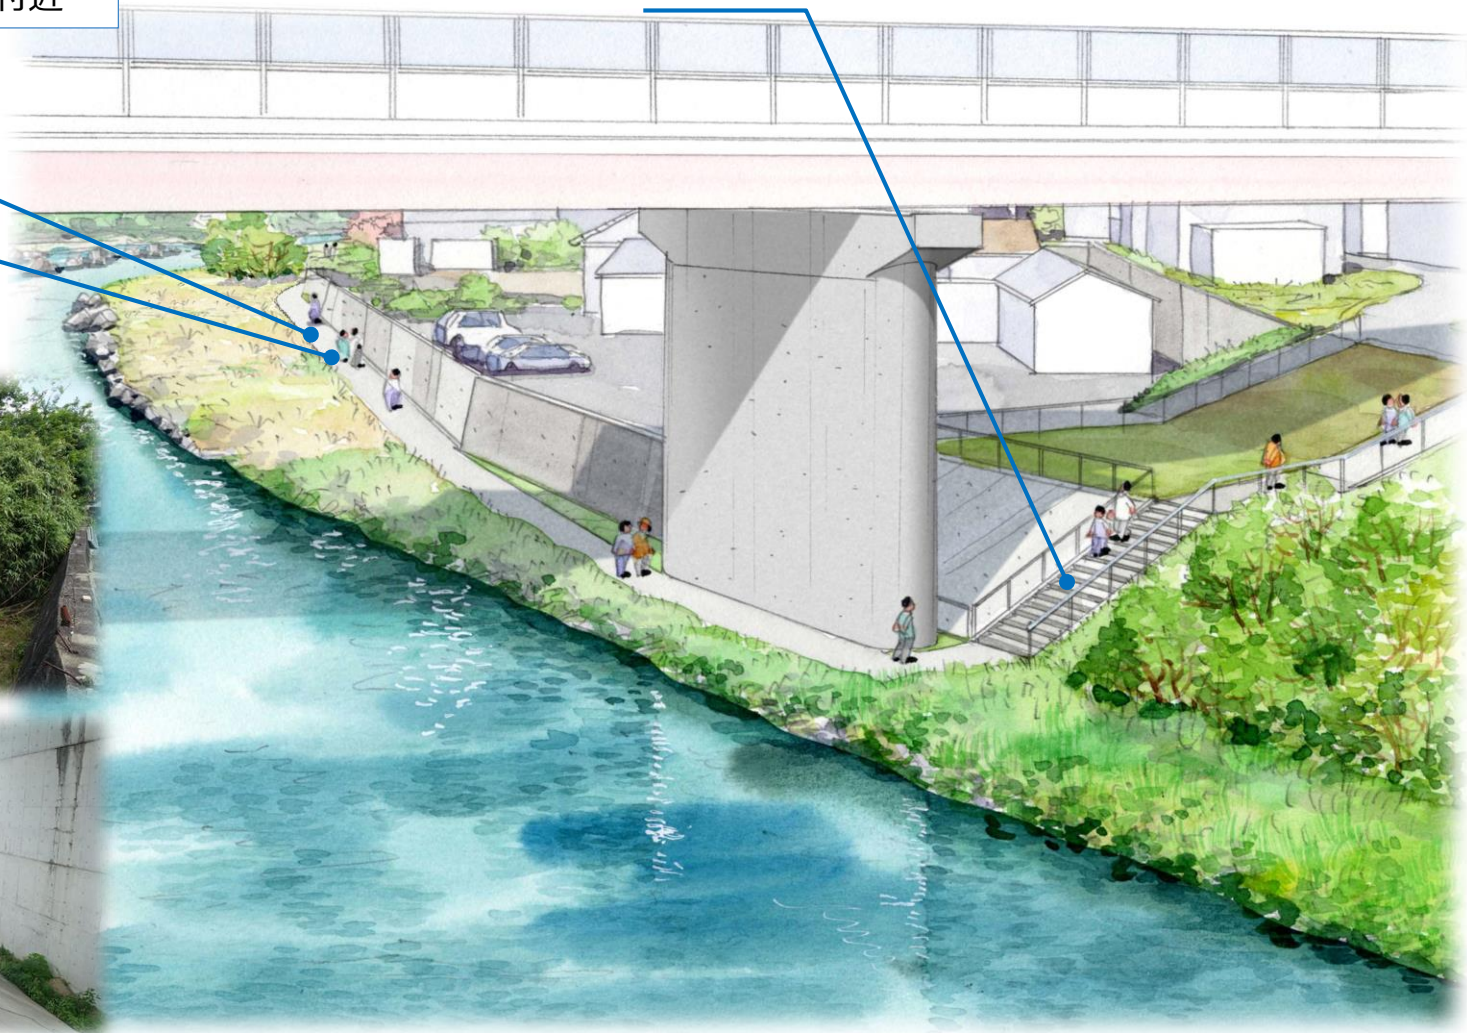
区間6：虎溪大橋付近

管理用通路

樹木伐開

(虎溪大橋下流側の状況)
草木に覆われている

(虎溪大橋付近の状況)
市道側とは往来できない

階段
(市道へ)
