# 主要洪水

○庄内川における主要洪水としては、昭和34年9月洪水（伊勢湾台風）、平成元年9月洪水、平成12年9月洪水（東海豪雨）、平成23年9月洪水等がある。

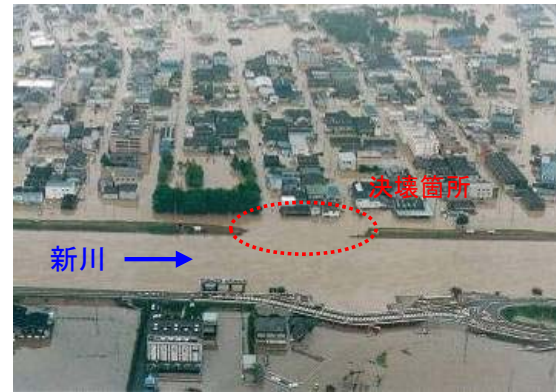
平成12年9月洪水（東海豪雨）  
新川決壊地点の状況

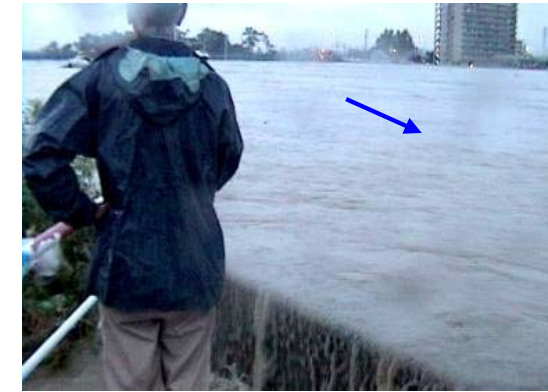
平成12年9月洪水（東海豪雨）  
一色大橋付近の越水状況

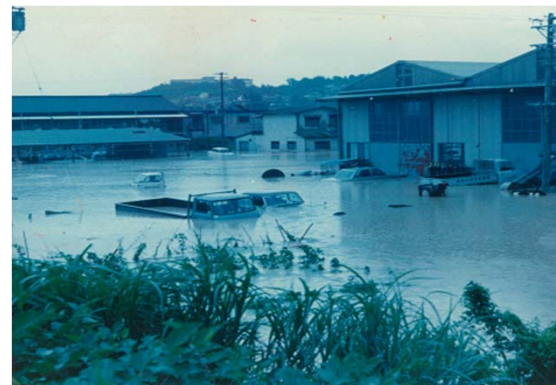
平成元年9月洪水（台風22号）  
土岐小学校付近の状況
