○平和町の左岸堤は、屈曲し右岸に突出しており、川幅を狭くしていた。
 ○背水の影響や支川の合流で市街地の計画流量時の水位が高くなってしまったため、河道計画検討の結果、引堤を計画し、昭和58年から用地買収に着手し、平成元年度から工事着手し平成7年度に完成した。

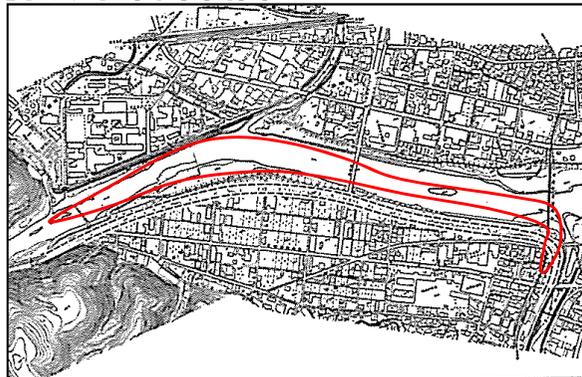
引き堤区間平面図

--- : 改修前
 --- : 改修後
