中部地整初 修繕代行事業の引継について ～ 中津川市管理 「乙姫大橋」 ～

記者発表資料

乙姫大橋 修繕代行事業（岐阜県中津川市）

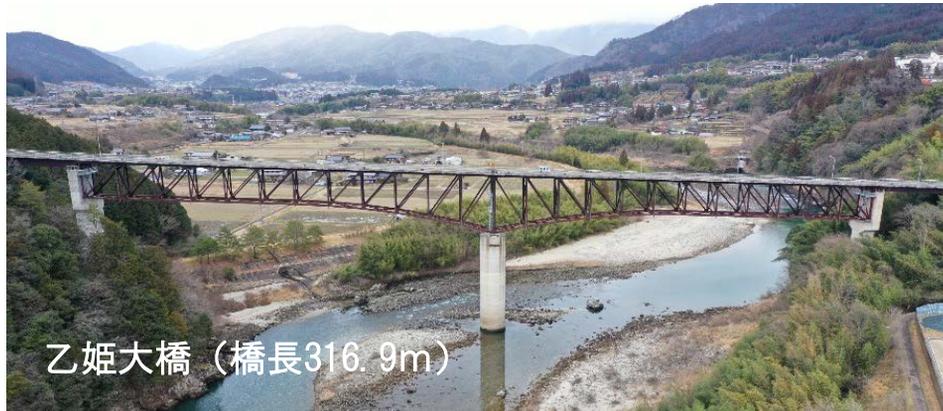
乙姫大橋（橋長316.9m）

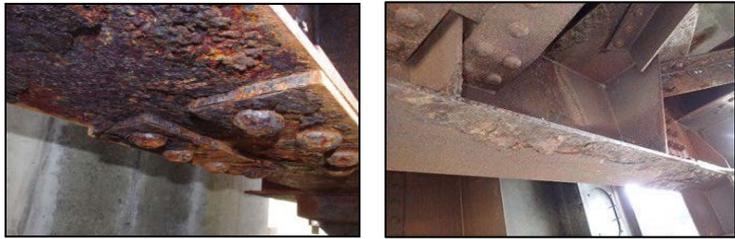
乙姫大橋は、耐候性鋼材を使用した橋ですが、局部的に異状さびが生じていました。主な原因は、漏水であり、速やかに原因を排除し、補修を行いました。

【乙姫大橋の桁の表面】（異状さび）

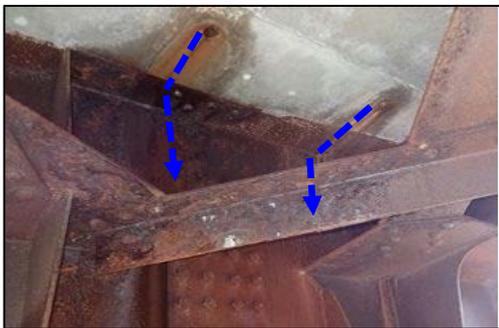
排水管脱落による漏水

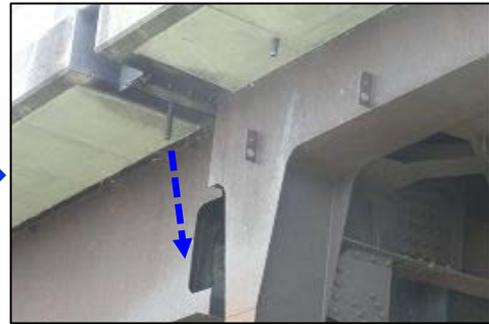
排水管からの排水の桁かかり

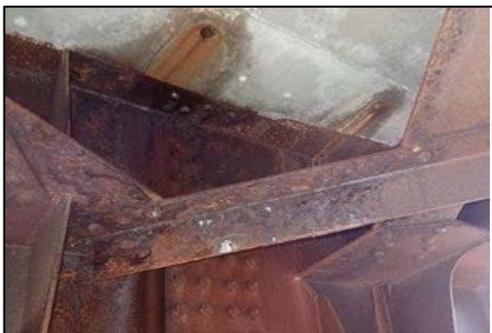
【補修前】

- あて板補修 異常さびにより板厚が減少している箇所を補強
- 水抜きパイプ延伸 異常さびの主な原因である漏水、滞水を排除するために設置
- 防食塗装 橋の表面を保護するために施工
- 検査路設置 今後、維持管理をしやすくするために点検用検査路を設置

【あて板補修・水抜きパイプ延伸・防食塗装】

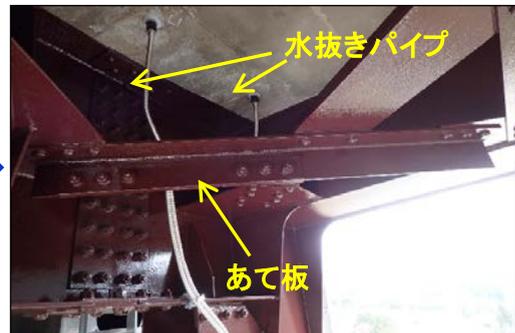
【補修後】

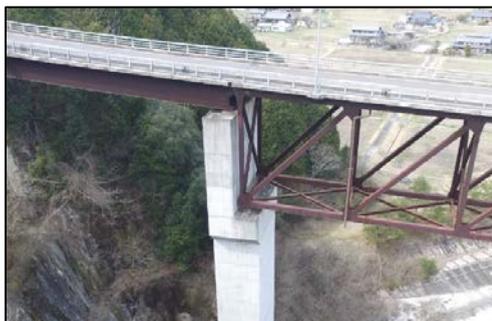
【補修前】

【検査路設置】

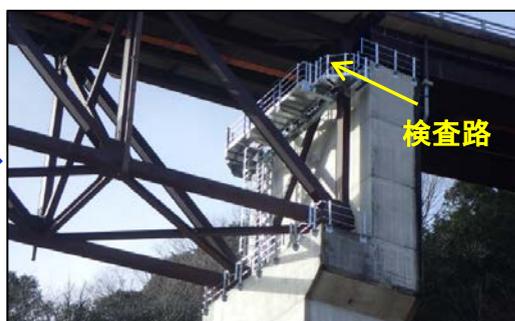
【補修後】
