国土交通省 中部地方整備局

多治見砂防国道事務所

一般国道19号^{みずなみ えな どうろ}瑞浪恵那道路建設予定地の 土壌調査結果を岐阜県に報告しました

1. 調査結果概要

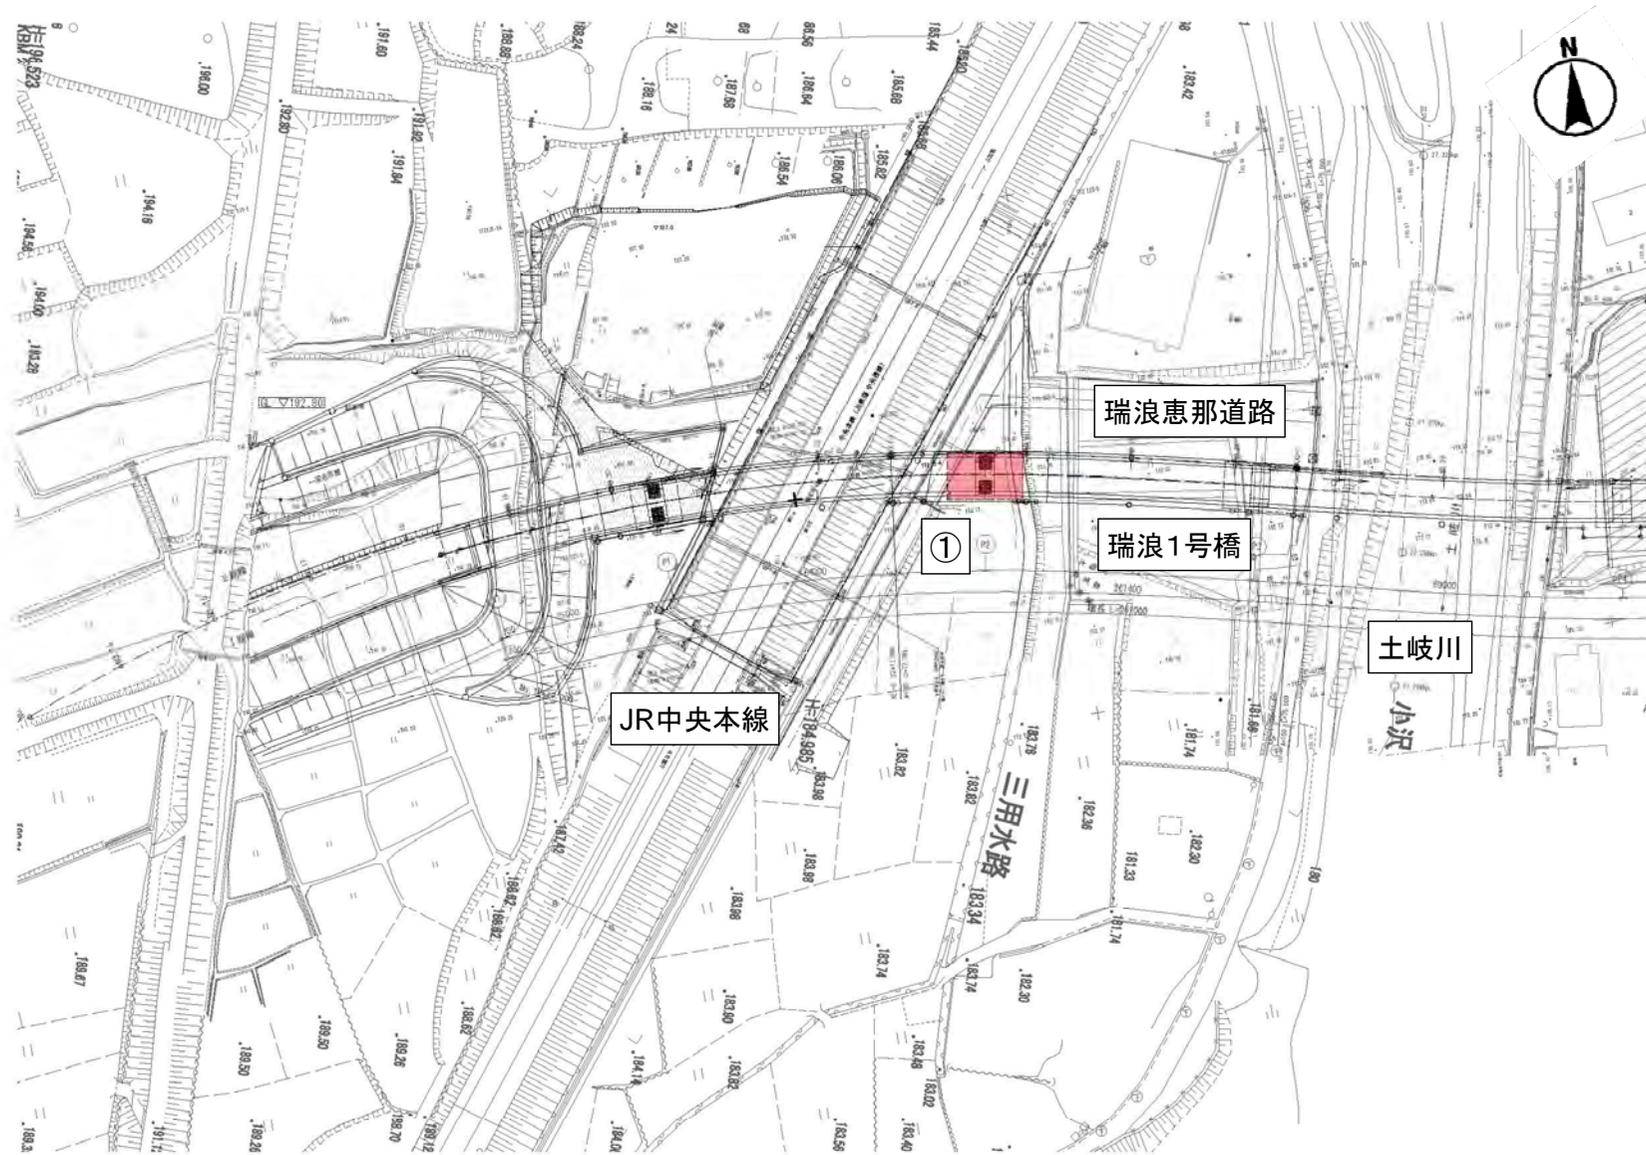
平面図 S=1/500

岐阜県瑞浪市土岐町地内（調査箇所①）の一般国道19号瑞浪恵那道路建設予定地において、瑞浪1号橋P2橋脚の施工に伴って掘削した発生土の土壌試験（環境告示18号溶出量試験）を実施したところ、ふっ素が溶出量基準※を超過していることを確認致しました。

調査時期	調査位置	調査試料数	基準値超過試料数	有害物質	調査結果 (mg/L)	溶出量基準※ (mg/L)
R5.1	①	1	1	ふっ素	0.97	0.8以下
