# 平成30年7月豪雨による 天竜川水系(長野県内)の出水状況

国土交通省 中部地方整備局

# 平成30年7月 梅雨前線に伴う出水 雨量・水位状況

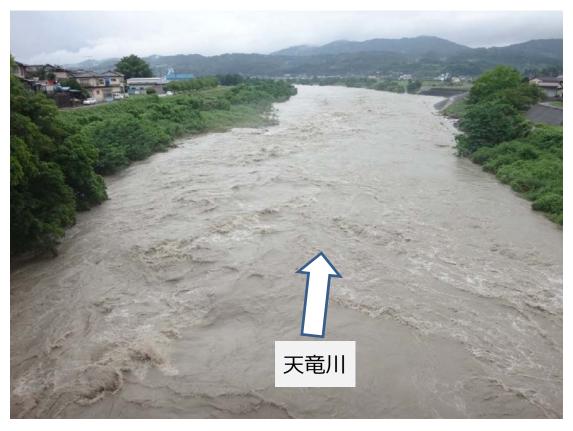
天竜川の出水状況 (7月6日16時頃) 長野県飯田市時又 天龍橋下流地点

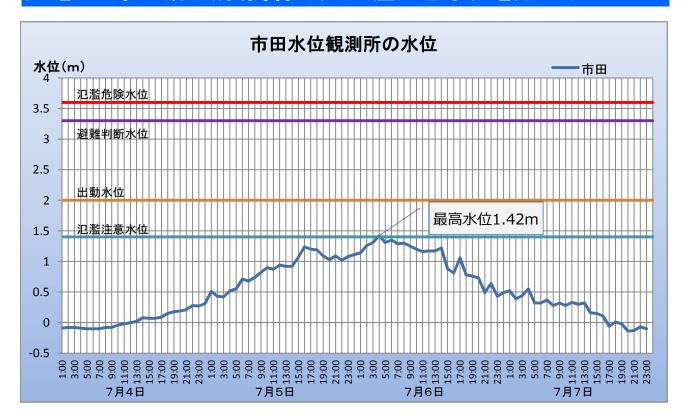
## 天竜川 市田観測所(高森町) 氾濫注意水位を超える

洪水予報観測所の水位は、伊那富水位観測所、沢渡水位観測所、市田水位観測所、天竜峡水位観 測所にて氾濫注意水位に達した。

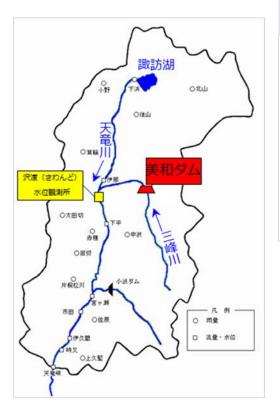
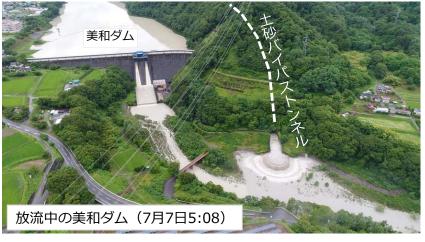
## 美和ダム・土砂バイパス施設による効果

7月4日の降り始めから7月6日23時時点までの降水量は、美和ダム上流域の平均で291mmに達しました。美和ダムへの最大流入量は310m³/s(7月6日3時50分)を記録し、防災操作<sup>※1</sup>を行いました。今回の洪水では、約2万3千m³の水をダムに貯留しました。

また、土砂バイパス施設の試験運用 $^{*2}$ を約48時間行い、貯水池に流入する土砂の堆砂を約6万3千 $^{*3}$ (ダンプトラック約1万2千台分)抑制することができたと推定します。

※2美和ダム貯水池への堆砂を抑制するとともに、ダム地点における土砂移動の連続性を確保するための施設。粗い土砂を堰き止める分派堰と、美和ダム貯水池を迂回して土砂を下流に流す土砂バイパストンネルなどで構成されています。

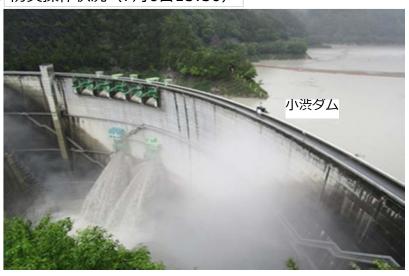
防災操作状況(7月6日15:30)
