**平成26年度  
中部地方ダム等管理フォローアップ委員会**

**美和ダム 定期報告書  
【概要版】**

**平成27年 3月**

**国土交通省 中部地方整備局**

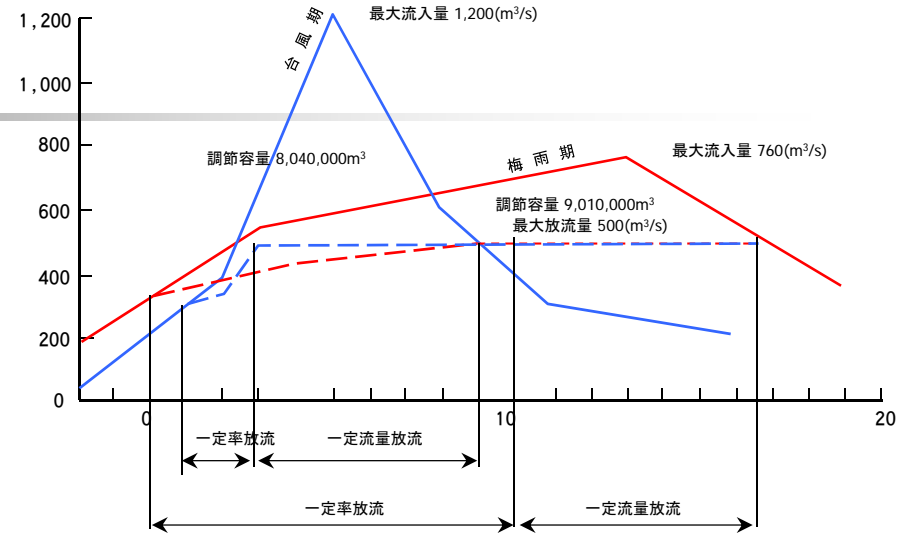
美和ダム洪水調節図

- 美和ダム地点における計画高水流量  
 $1,200\text{m}^3/\text{s}$ のうち、 $700\text{m}^3/\text{s}$ を調節し、その他のダムと併せて、基準地点 天竜峡において $5,700\text{m}^3/\text{s}$ とし、このうち流域内の洪水調節施設により、 $1,200\text{m}^3/\text{s}$ を調節して河道への配分流量を $4,500\text{m}^3/\text{s}$ とする計画である。
