No.	10-2-6	場所	駒ヶ根市中沢		次世代への継承キーワード
名称	本川との合流点付近の出水状況				情報伝達網整備
災害現象	洪水氾濫				河川 新宮川
補足事項					支流

本川と合流点付近の出水状況

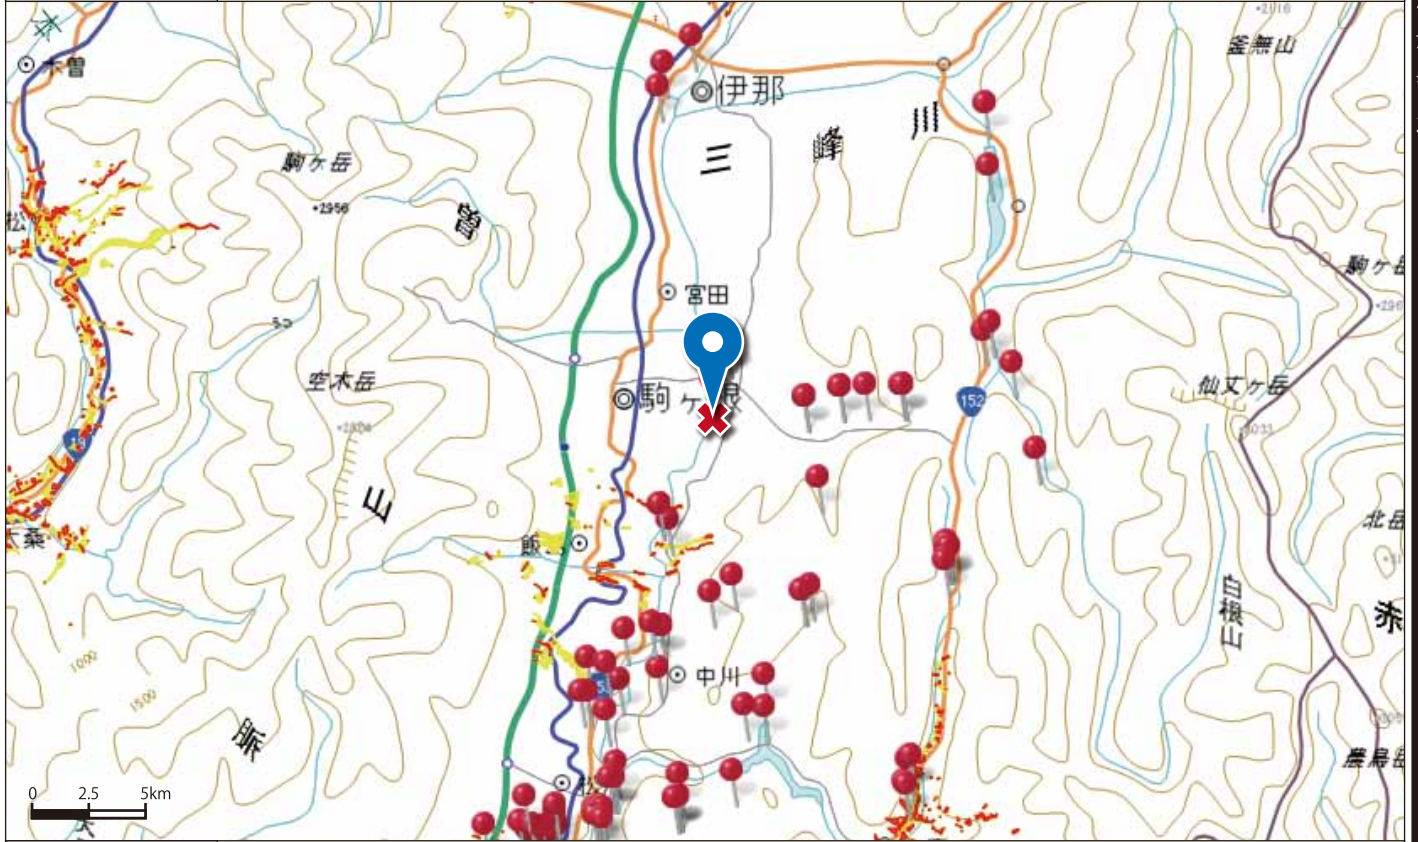
地図	広域図
----	-----

備考	上記地図に表示されている、黄色の区域は「土砂災害警戒区域」（通称：イエローゾーン）といい、土砂災害のおそれがある区域を指します。また、赤色の区域は、「土砂災害特別警戒区域」（通用：レッドゾーン）といい、土砂災害警戒区域のうち、建築物に損壊が生じ、住民に著しい危害が生じるおそれがある区域を指します。
----	---
