No.	12-2-5	場所	中川村四徳	次世代への継承キーワード
名称	四徳川が突き当たって傾いた家			地形・地質理解 / 災害現象理解
災害現象	家屋の被災			河川
補足事項				支流
				四徳川

名称	四徳川が突き当たって傾いた家	経度	138.005737
----	----------------	----	------------

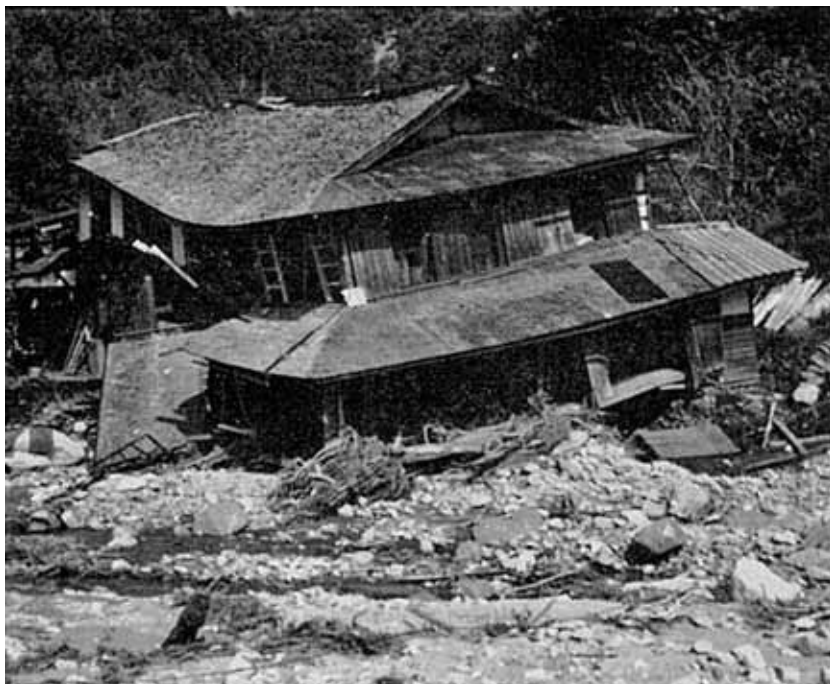
四徳川が突き当たって傾いた家屋

概要	<p>中川村でも最も被害を受けたのが陣馬形山の東側の四徳川沿いで、四徳と桑原・滝沢は家屋・農地の被害が甚大で、後の復旧が見込めず集団移住を余儀なくされた。とくに四徳地区は全戸移住となり流域は、無住の谷となり、700年以上の歴史文化に終始符を打ったのだった。</p> <p>●体験談：向山雅重</p> <p>私の知り合いの小松さんという人の家は、斜面の裾ではなく、四徳川の河床の中に残った小高いところにあった。(中略)「俺の家は高いところにあるから大丈夫だ。ことに、物置や土蔵は低いところにあるが、上座敷が一番いいところだからここは大丈夫だろうと思って家の大事な物その上を座敷に集めておった。そうしたら、山抜けをしてきた、土砂が河床を一気に埋め、四徳川の本流がその座敷へ真直ぐぶつかってきた。」(中略)つまり、山抜けなんかがして災害が起きるということは、普通の常識ではとても想像できないひどいものであるということが分かります。</p> <p style="text-align: right;">(「伊那谷と災害」四徳の災害 p.2)</p>
----	--
