No.	15-7-1	場所	高森町牛牧米の沢上平（宮沢川上流）		次世代への継承キーワード
名称	①土石流で被害を受けた牛牧神社上段の上平一帯 ②宮沢川の氾濫により土砂と流木に埋まった牛牧神社上段の水田			地域コミュニティ	
災害現象	土石流			河川	宮沢川
補足事項				支流

No.	15-7-1	場所	高森町牛牧米の沢上平 (宮沢川上流)	緯度	35.556178
-----	--------	----	--------------------	----	-----------

名称	①土石流で被害を受けた牛牧神社上段の上平一帯 ②宮沢川の氾濫により土砂と流木に埋まった牛牧神社上段の水田	経度	137.848884
----	---	----	------------

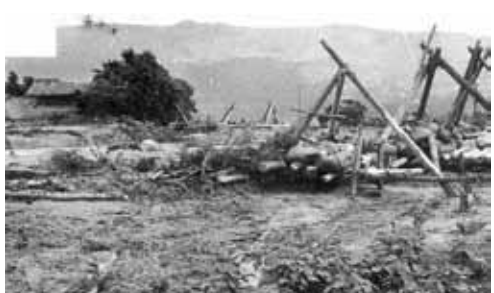
被災した牛牧神社上段の上平一帯

●被害状況：
宮沢川の上流（米の沢）の山津波で必死の水防作業を行ったにもかかわらず、牛牧の牛牧神社上段の上平一帯は大きな被害を受けた。
また、宮沢川の氾濫により土砂と流木で牛牧神社上段の水田地帯は埋没し、壊滅的被害を被った。

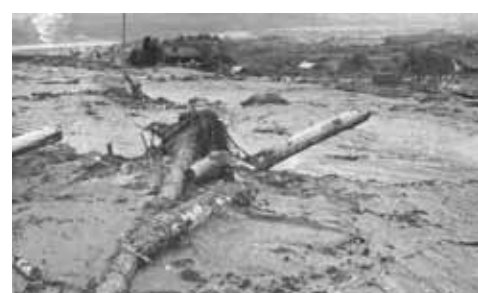
被災した水田地帯
