No.	19-1-11	場所	飯田市天龍峡「竜峡亭」付近	次世代への継承キーワード	災害現象理解
名称	①「竜峡亭」付近の川幅いっぱいに流れる濁流 ②龍江側の橋に押し寄せる濁流			河川	天竜川本川
災害現象	洪水氾濫			支流	
補足事項

No.	19-1-11	場所	飯田市天龍峡「竜峡亭」付近	緯度	35.440232
-----	---------	----	---------------	----	-----------

名称	①「竜峡亭」付近の川幅いっぱいに流れる濁流 ②龍江側の橋に押し寄せた濁流	経度	137.819527
----	---	----	------------

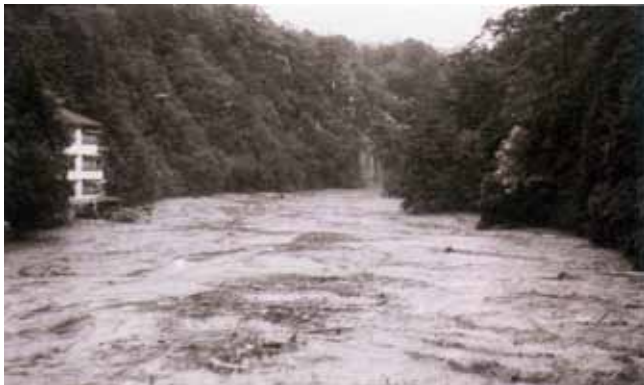
概要	<p>下流の狭さく部である鷲流峡の影響で水位が上昇し、浸水被害が発生。弁天橋下流 300m 地点では右岸堤防が 500m にわたって決壊、家屋流出 2 戸、床上浸水 22 戸の浸水被害となる。地域内の 75.4 ヘクタールが大量の土砂流出により平均 1.5m の埋没被害となり、堆積土砂によって農地、農業施設は壊滅的な状況となる。</p> <p>●体験談：近藤彬広</p> <p>40 年も前の光景だが、今でもはっきりと脳裏に焼き付いている。天竜峡での天竜川は倒壊した家の柱や流木、牛や牛舎までもが流され、濁流の音は岩をも砕くほどだった。また、「異変が起きたような、地鳴りのような音がした。」 (「天竜川のあの頃」 p.184・198)</p>
----	--

溪谷を一杯に流れる天竜川

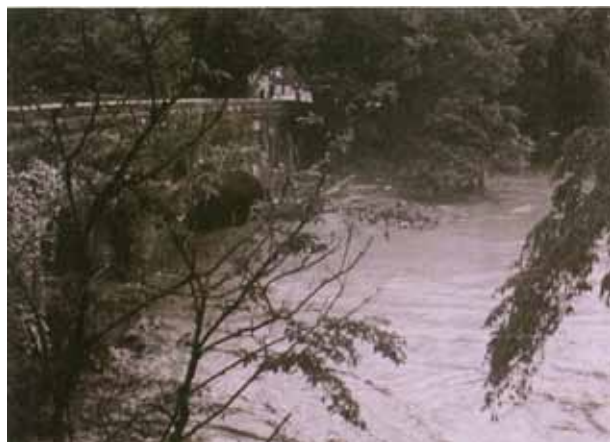
龍江側の橋に押し寄せる濁流

※後 4、5 時間も雨が降っていれば、欄干が水をかぶったのではと話す人もいた。異変が起きた様な、地鳴りの様な音がした。
