No.	8-1-7	場所	長谷村大沢地区	次世代への継承キーワード
名称	法面の崩壊による飯田茅野線の被災	避難路確保		
災害現象	道路の被災	河川	三峰川	
補足事項		支流	栗沢川	
概要	<p>三峰川上流の戸草(伊那市長谷)、山室川芝平地区では地すべりが起こり、河川氾濫と土砂崩れも至るところで発生しました。道路も流れ、土砂は家の中に流れ込み、子供が亡くなりました。</p> <p>また、下流部では天竜川の合流点付近を中心に堤防が一部で決壊、家屋の浸水などの被害もたらされた。</p> <p>また、集団移住をよぎなくされる地域もありました。</p> <p>●飯田茅野線の被害状況の記録：</p> <p>主要地方道であるこの路線は管内延長 37,460m(うち重用延長 18,270m、実延長 19,190m) で 36 年度災害は全部長谷村に集中している。被害箇所は 27 箇所に及び、至る処で道路は寸断され、仮道、仮橋、栈道によってかろうじて交通を確保することができた。特に長谷村栗沢地籍は、栗沢川(砂防河川)に並行しているため、この河川の多量の土石流が道路、橋梁のすべてを押し流し、全長 2,400m にわたって被害を受けた。</p>			
記録

No.	8-1-7	場所	長谷村大沢地区	緯度	35.716692
名称	法面の崩壊による飯田茅野線の被災			経度	138.067760
地図	広域図

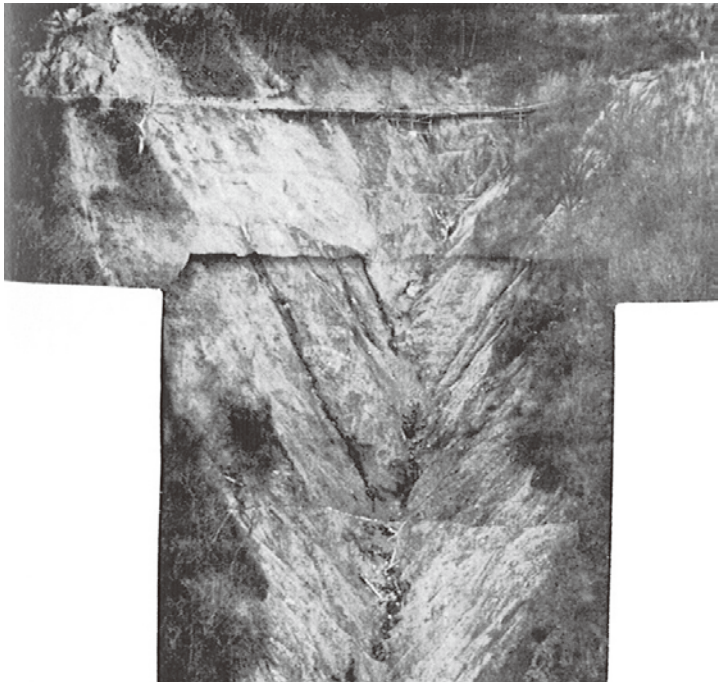
<p>長谷村飯田茅野線大沢地区の被害状況</p>			
出典	「復興記録」p.15			
備考
