# ブロック投入実験結果

## 1. 実験実施概要

- ・実施日:平成30年7月27日(金)
- ・場所:長野県下伊那郡高森町山吹地先(天竜川R156.0K付近 山吹資材置き場)
- ・時間:10:00～15:00
- ・参加者:長野県南部防災対策協議会、流域自治体、他 計約180名
- ・目的:ブロック投入による締切工法を検討する上で必要となる基礎資料を得る。

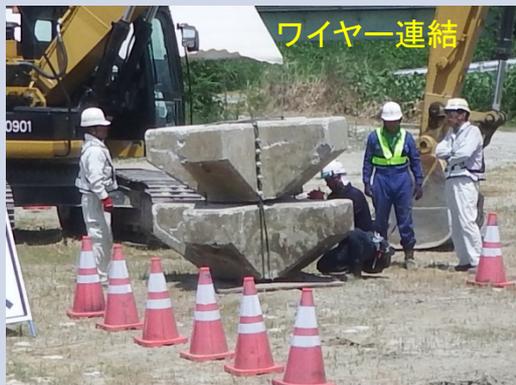
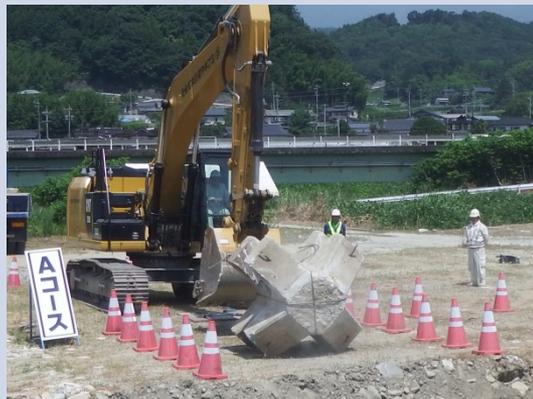
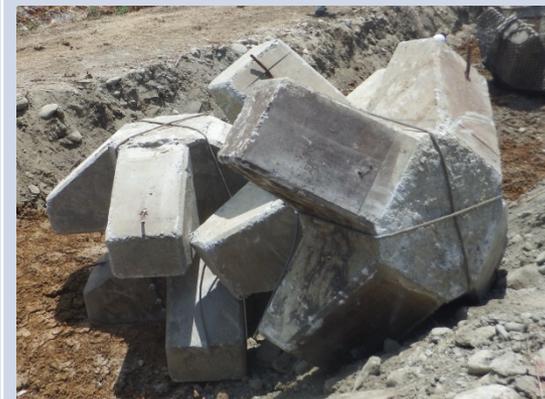
ケース1

ケース1~3の投入コースはカラーコーンで表示(L=6.0m、W=4.0m(堤防天端幅想定))

連結作業

転がし

投入後

ケース	項目	時間	実験結果状況	今後の検討
1	1回目 荷下し～投入	15分10秒	・問題なく投入でき、連結状態も問題はなかった。	・実用に向けた施工計画
	2回目 荷下し～投入	13分55秒		
2	1回目 荷下し～投入	13分30秒	・投入時に連結材(ベルト)が破断した。	・材料、連結方法の選定
	2回目 荷下し～投入	15分30秒	・問題なく投入でき、連結状態も問題はなかった。	
3	1回目 荷下し～投入	8分35秒	・投入はできたが転がしにくかった。	
	2回目 荷下し～投入	10分10秒	・連結材(袋)の一部が破断した。	
4	荷下し～投入	1分58秒	・問題なく投入できた。	・実用に向けた施工計画
5	投入装置取り付け	2分55秒	・問題なく空中切り離しができた。 ・クレーンを安定させるためにはアウトリガを最大に張り出す必要がある。	・実用に向けた施工計画
	ウエイト変更	7分00秒		
	玉掛け	2分10秒		
6	ウエイト変更	6分00秒	・投入装置のクレーンへの取り付けやカウンターウエイトの取り付け等、準備に手間がかかる。	・実用に向けた施工計画
	玉掛け	2分00秒		
7	玉掛け	2分30秒

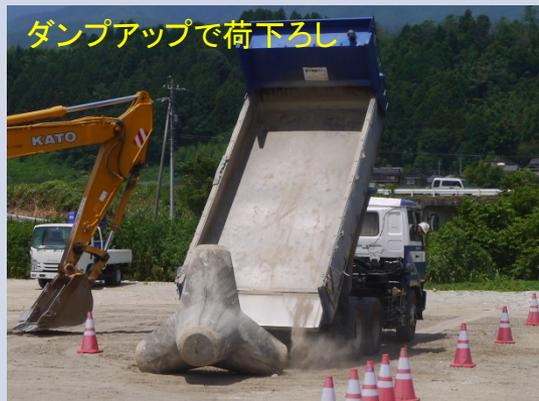
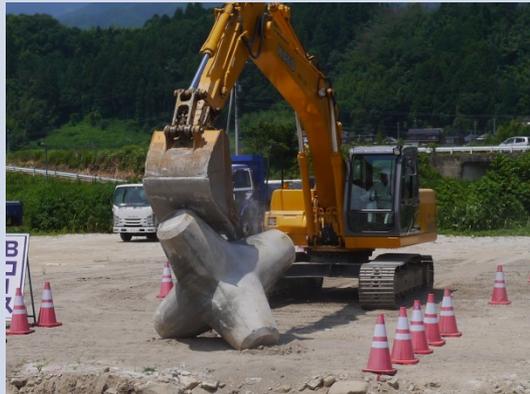
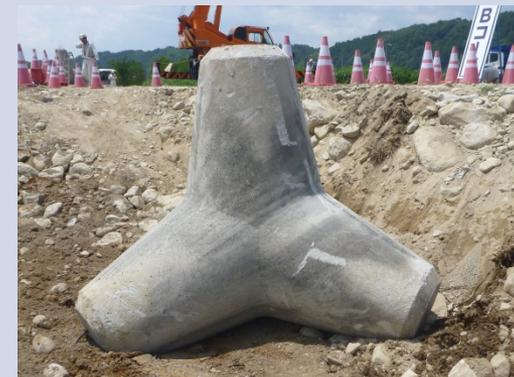
ケース4

荷下ろし

転がし

投入後

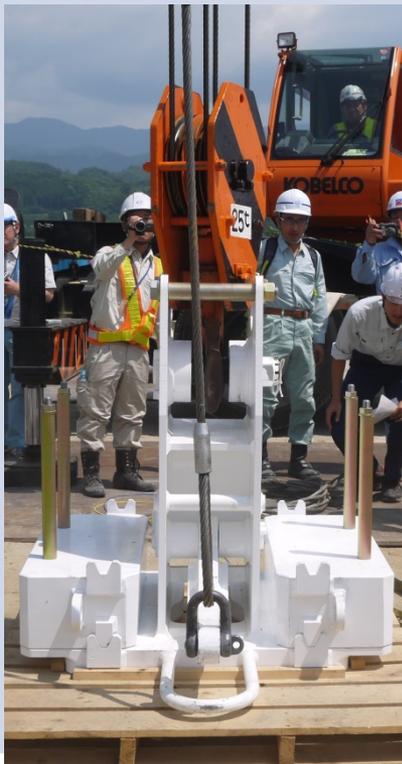
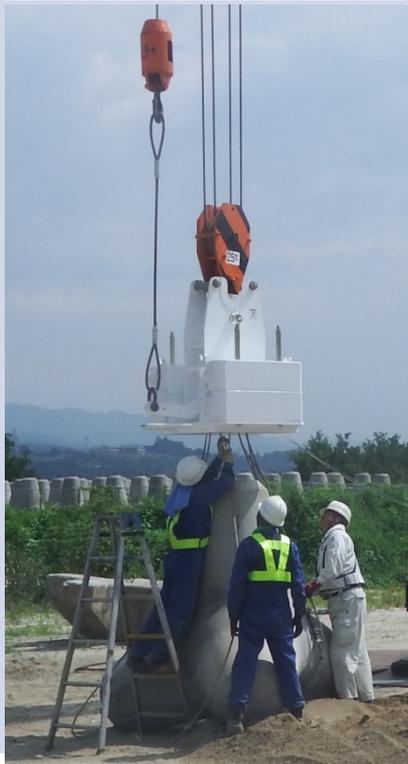
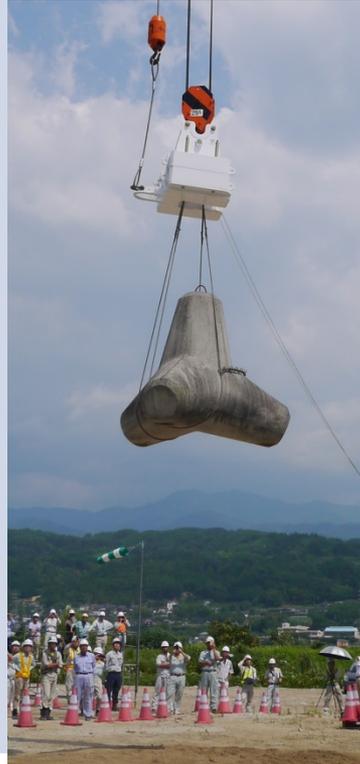
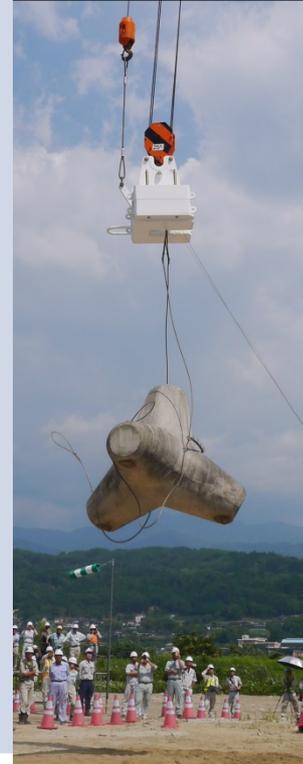
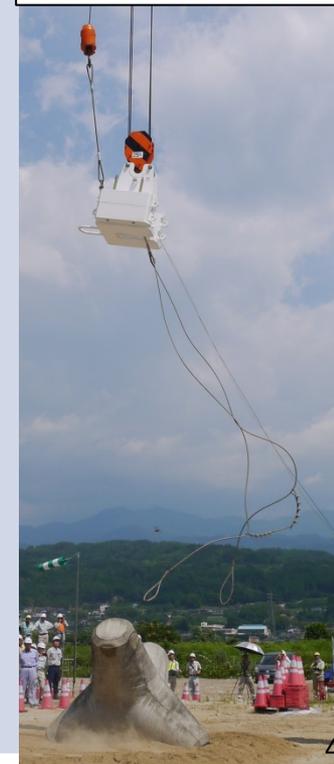
### ケース5~7

ウエイト取り付け完了(2t用)

玉掛け

切り離し準備完了

切り離し

ブロック接地
