平成18年7月豪雨

諏訪湖・天竜川河川激甚災害対策特別緊急事業 天竜川河川災害復旧助成事業

平成18年7月豪雨の概要

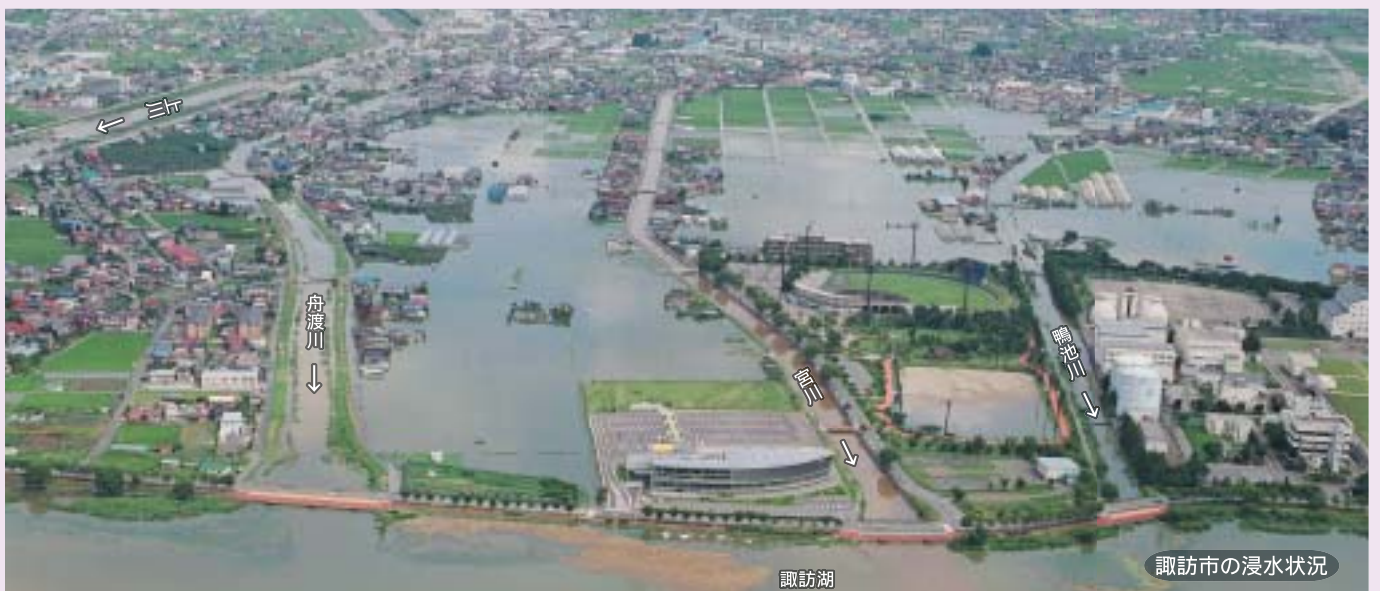
諏訪湖周辺浸水実績図

諏訪湖周辺では、諏訪湖が計画高水位を上回り、甚大な浸水被害が発生しました。浸水面積は約558ha、被害家屋は、床上浸水1,076棟、床下浸水1,465棟の合わせて2,541棟(3市町※1合計値)にも及び被害となり、JR中央本線や国道20号も約37時間にわたり全面通行止めとなりました。

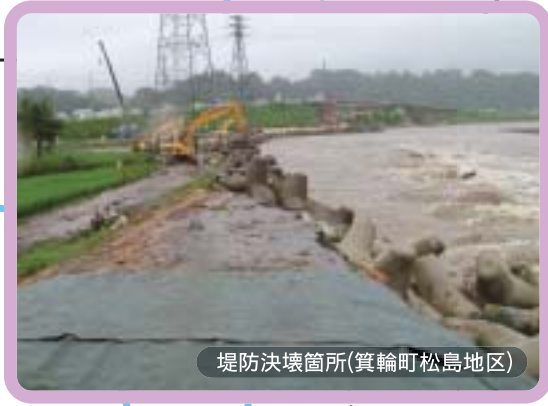
堤防決壊箇所(箕輪町松島地区)

天竜川本川では、田畑等の浸水被害が12地区で発生し殿島橋が落橋した他、箕輪町松島地区の堤防決壊をはじめとする直轄河川管理施設の被災が18箇所が発生する等、被災範囲は飯田市から箕輪町までの広範囲に及びました。

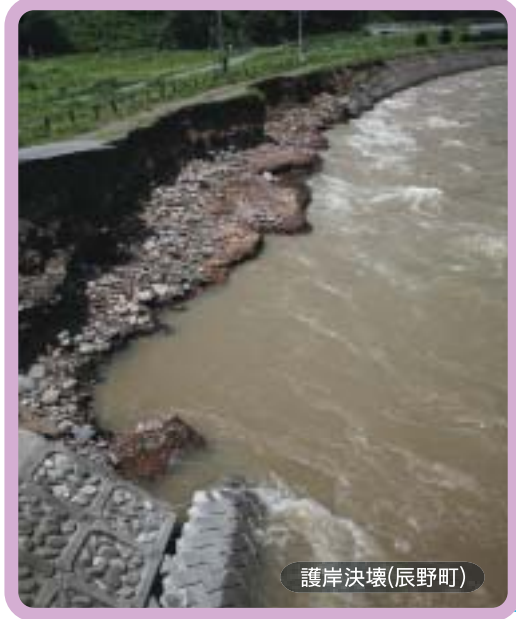
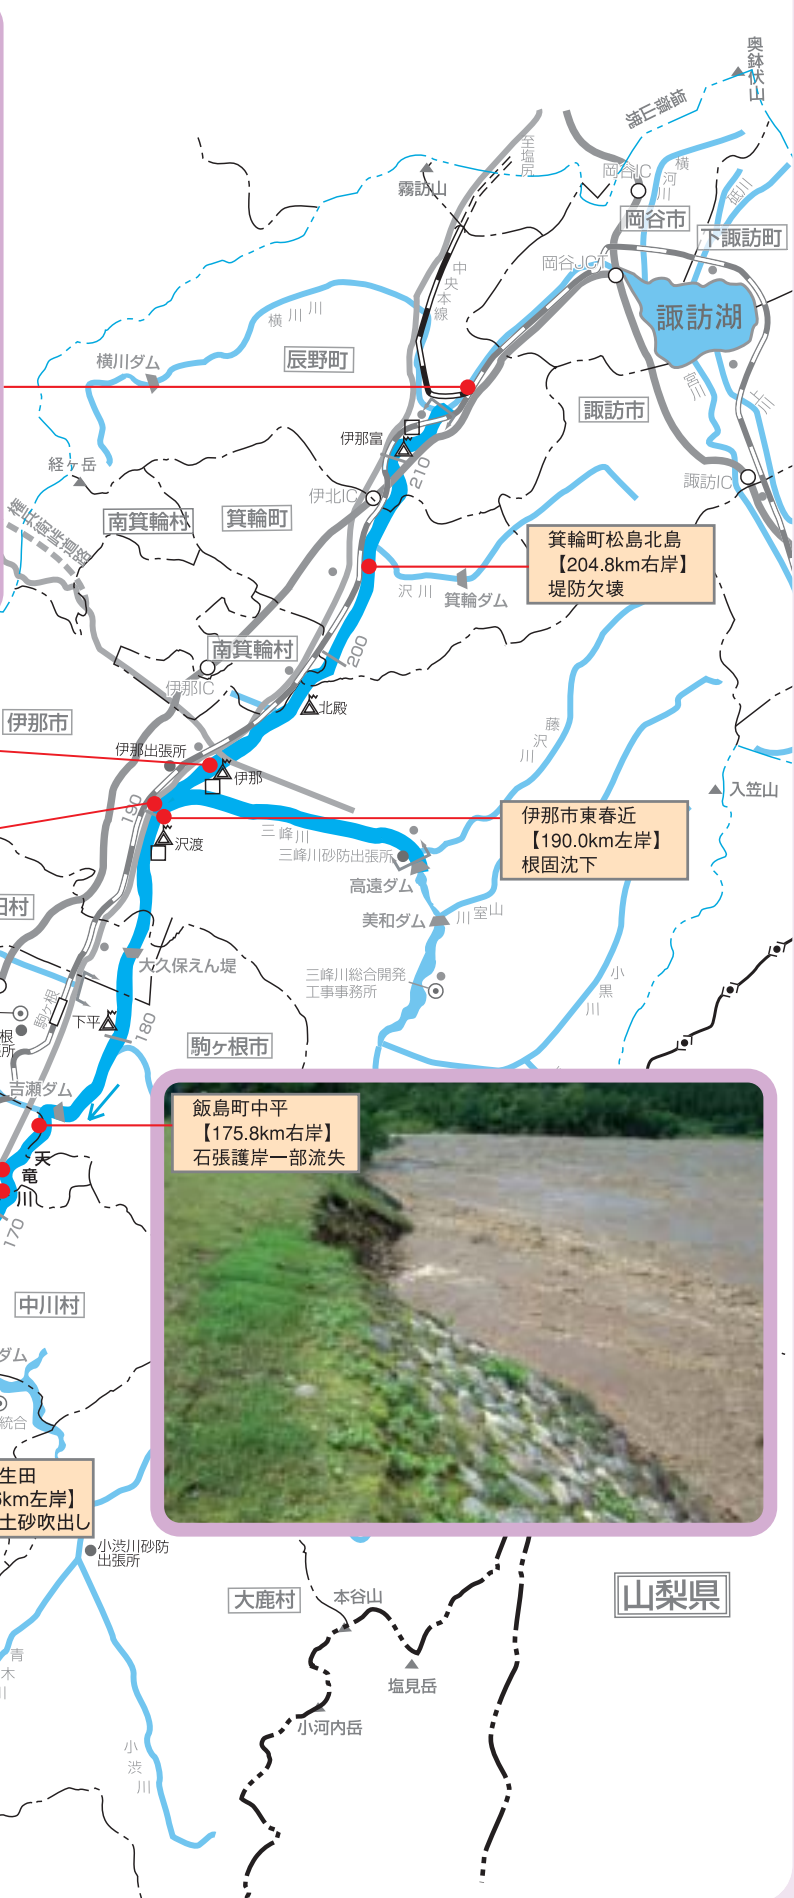
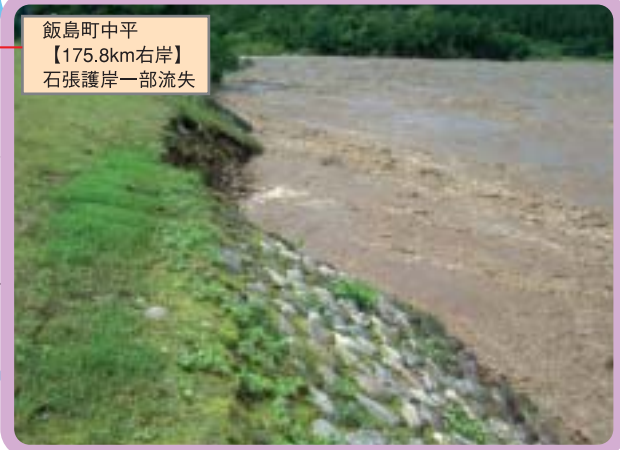
河川管理施設の主な被害状況

箕輪町松島北島
【204.8km右岸】
堤防欠壊

伊那市西町
【193.6km右岸】
護岸基礎部洗掘

伊那市下島
【190.0km右岸】
護岸一部流失

伊那市東春近
【190.0km左岸】
根固沈下

飯島町日曾利
【172.4km右岸】
蛇笮洗掘

飯島町板島
【171.8km右岸】
蛇笮洗掘・流失

中川村田島
天の中川橋上流
【164.2km右岸】
旧堤流失

高森町市田
【153.2km右岸】
石張護岸一部流失

松川町生田
【160.6km左岸】
護岸裏土砂吹出し

豊丘村田村
【153.8km左岸】
根固沈下

高森町下市田
【151.4km右岸】
根固沈下

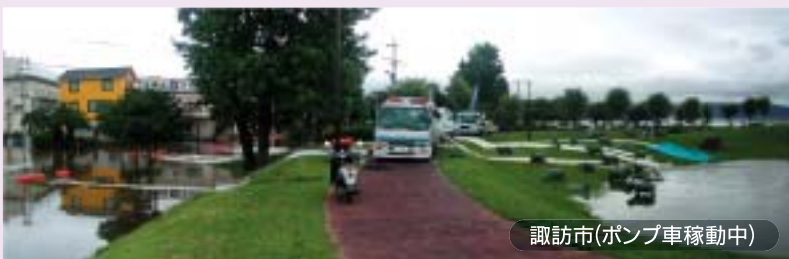
諏訪市(ポンプ車稼働中)

7月19日から7月22日にかけて排水ポンプ車が稼働し、早期に浸水の解消を図りました。

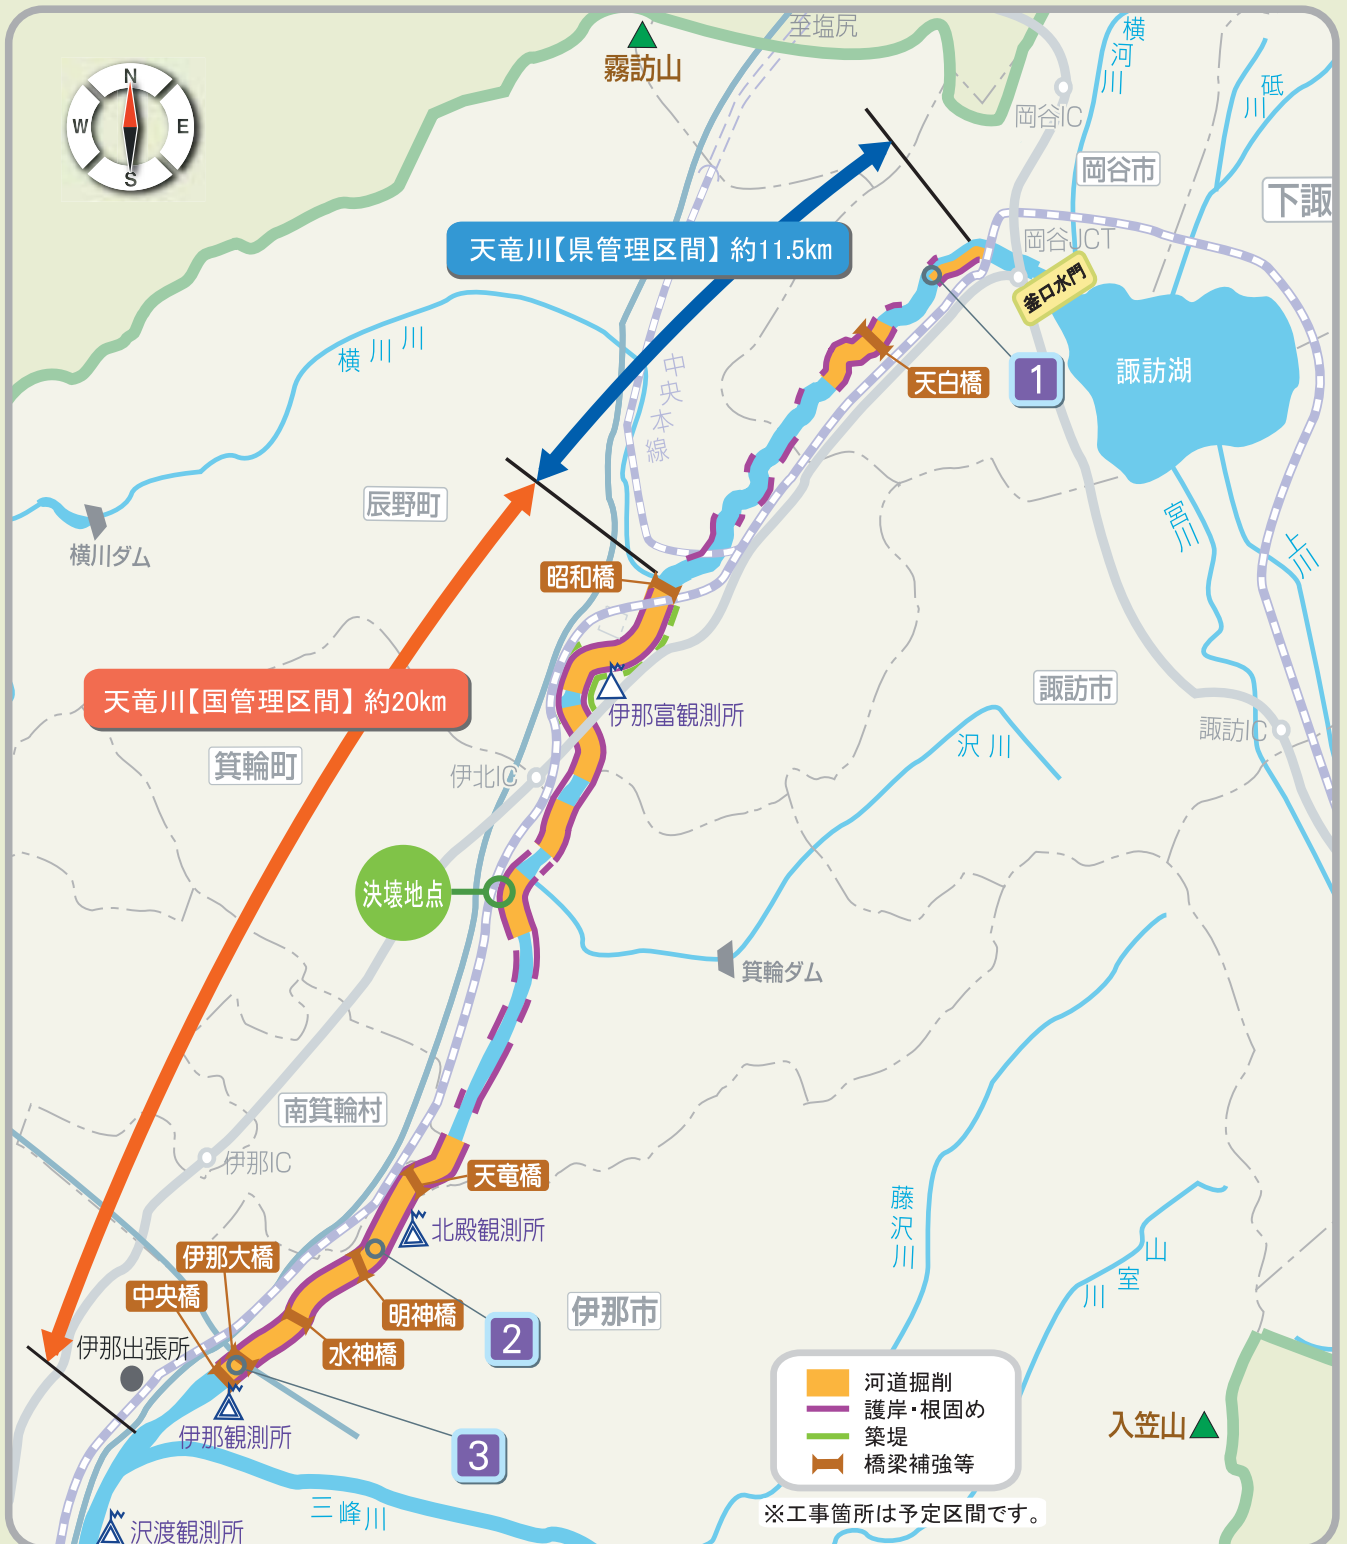
天竜川【県管理区間、国管理区間】

天竜川では、助成事業、激特事業により平成18年7月洪水と同規模流量と釜口水門からの放流量の増加(400→430m³/s)に対応した流量を安全に流下させることが可能な河道改修を実施します。

天竜川【県管理区間】約11.5km	河道掘削、護岸など
天竜川【国管理区間】約20km	河道掘削、築堤、護岸、橋梁補強など

*国管理区間は激特事業で、県管理区間は助成事業で整備します。

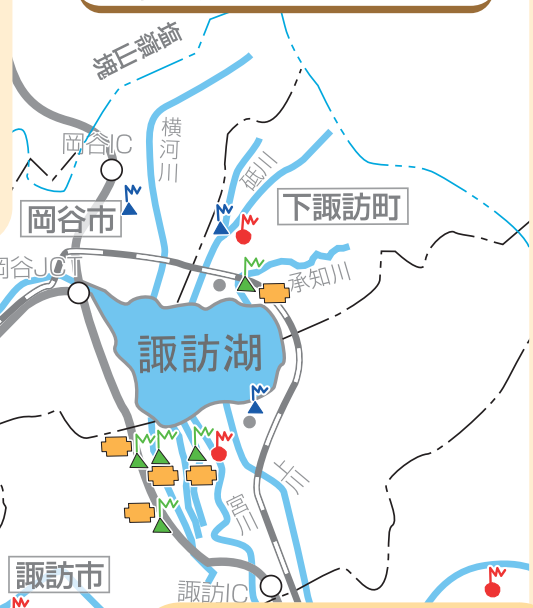
水位監視システムのイメージ

- 諏訪湖周辺において災害情報相互通報システムを構築します。
- 天竜川では、CCTVカメラを増設し映像をインターネット等で提供します。

- 新規水位監視カメラ(予定)
- 既設水位監視カメラ
- 雨量観測
- 新設水位計所(テレメーター)
- 既設水位計

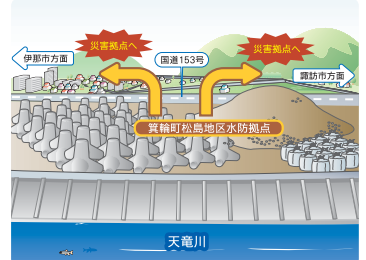
水防拠点イメージ

水防拠点(大型コンクリートブロックや盛土材等のストックヤード)を、国道153号に隣接して設置することで災害時の緊急復旧活動を迅速に行うことが可能となります。
