令和 2 年 7 月豪雨で被災した 「三峰川堤防の本復旧完成」のお知らせ

令和2年7月豪雨で被災した三峰川堤防の本復旧完成 (伊那市美篤下県地先)

令和2年6月30日～7月1日にかけての「令和2年7月豪雨」により被災した三峰川右岸堤防の本復旧が、令和3年6月末に完成しました。

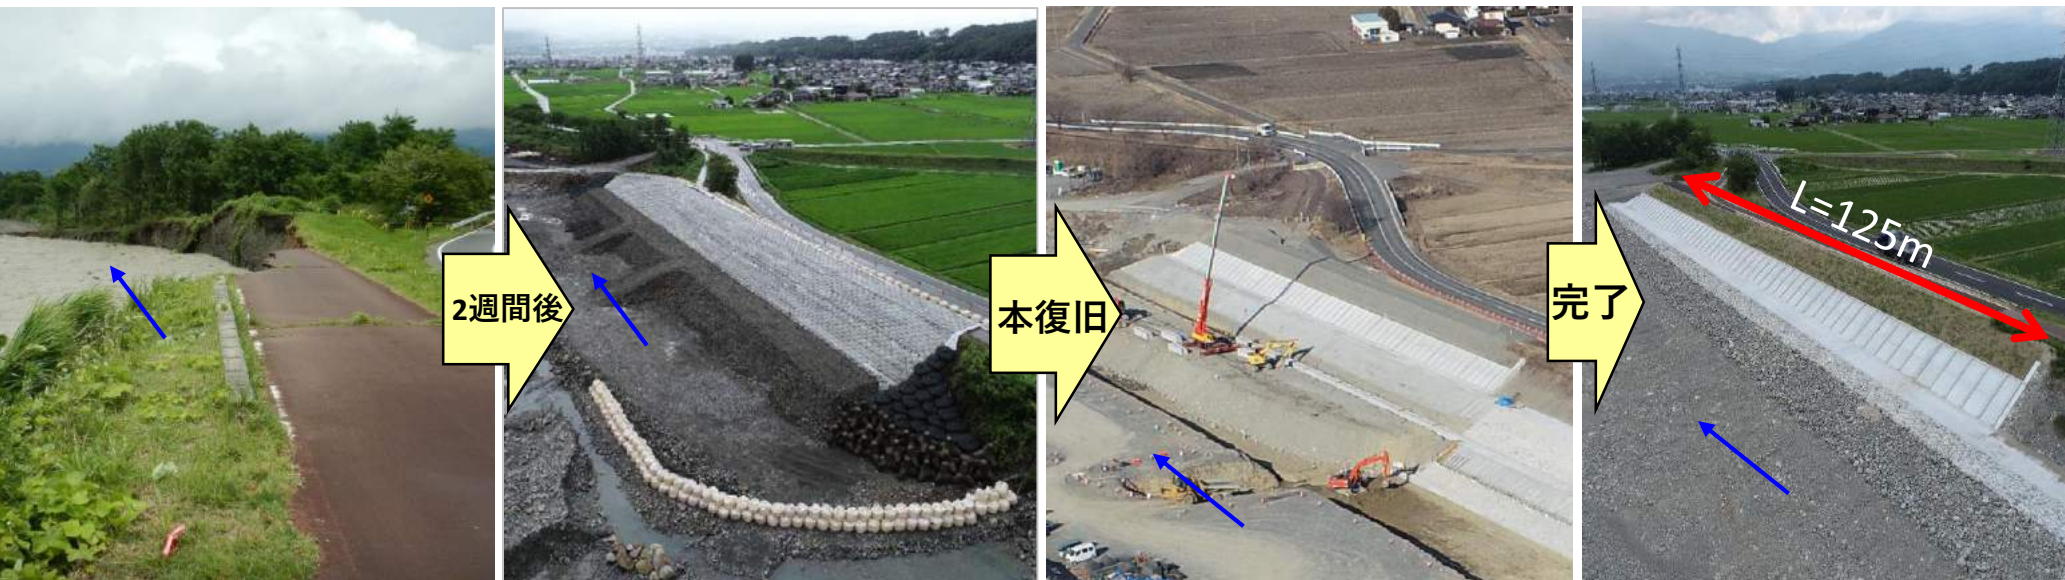
令和2年 7月1日 8:00
堤防の欠損状況の確認

令和2年 7月14日 12:00
応急復旧堤防 完成

令和3年 2月末
本復旧 施工状況

令和3年 6月末
本復旧堤防 完成

今回の復旧により、旧堤防より深いところまで護岸の根継ぎを行い、堤防の安全性が向上しています。

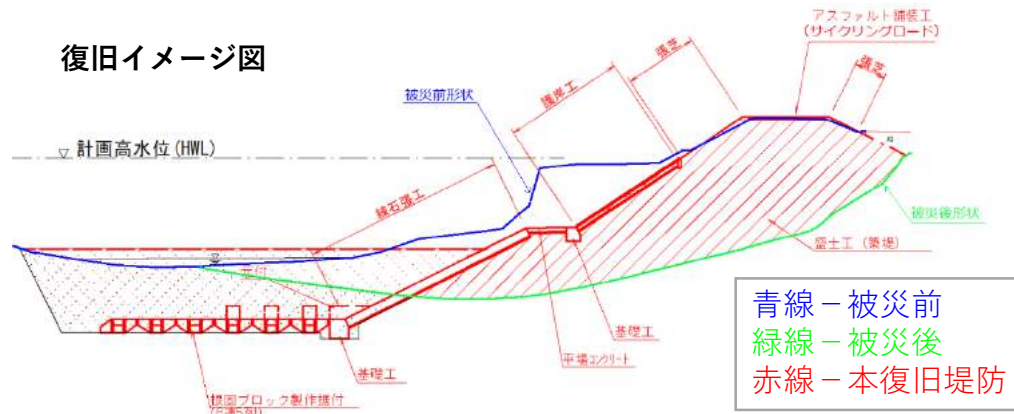
復旧イメージ図

青線 - 被災前
緑線 - 被災後
赤線 - 本復旧堤防
