新しい工事が始まります

工事名 平成24年度 天竜川水系女高護岸工事
工期：平成25年3月5日～平成25年12月27日

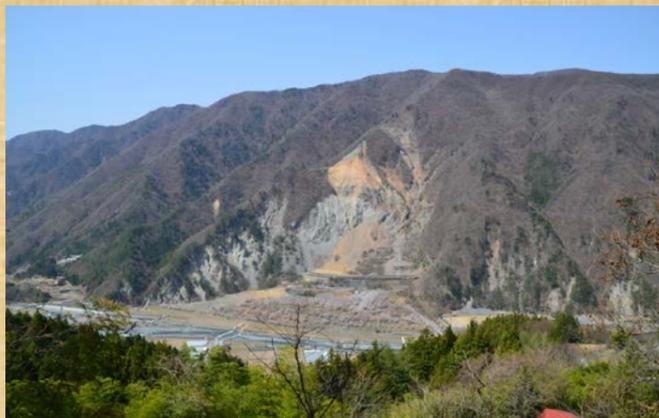
おおにしやまほうかいら 大西山崩壊地

昭和36年6月29日、大鹿村を流れる小渋川沿いの大西山で山体崩壊が発生。大規模な土石流が生じ、全国各地に被害をもたらした三六災害においても特筆すべき大被害を村内にもたらした。崩壊の規模は、高さ約450m、幅約500mにも及ぶものであった。現在は、伊那谷総合治山事業所（林野庁）において治山工事が実施されている。崩壊地の麓には県立大西公園が造られており、春には「大鹿さくら祭り」が、夏には「大鹿夏祭り」が催されている。

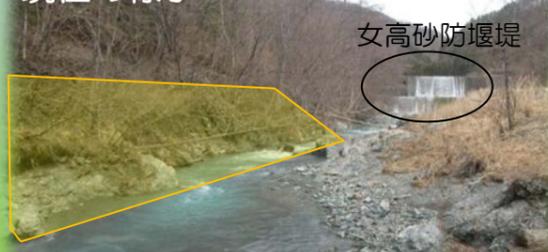
現在の様子

女高砂防堰堤

鹿塩川の右岸(西側)が施工範囲となります。
