# 川筋の変遷

天竜と三峰川の場合

唐沢和雄

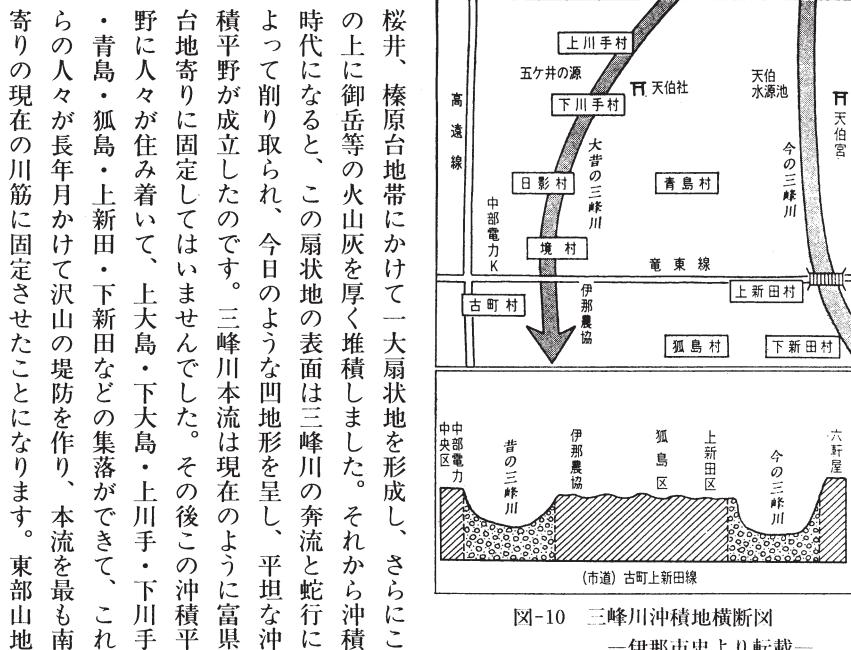
図-10 三峰川沖積地横断図  
—伊那市史より転載—

このことにヒントを得たので、三峰川沖積地の地形調査をして、この辺りに大きな低湿地帯のあることを突き止め、これが昔の三峰川主流の跡であろうと推察し、その証拠を川手村天伯社付近の低湿地帯、三峰川沖積地の横断面図10、古三峰川末端の景観の三点に分けて説明しようと思います。

昭和四十年ごろから始められた市道古町一上新田線の工事がすすみ、順次舗装道路ができると、中央区本通りから上新田区の三峰川堤防までの見通しがとても良くなりました。そこに、三峰川沖積地の横断面をはつきり見ることができます。それは伊那農協中央店の辺りから、中部電力社屋の辺りまでの二百メートルくらいの間が砂礫の低地帯であったことです。今でもその低地帯の中央に古三峰川の川筋が残されています。現在の三峰川の川幅も二百メートルくらいであることからすると、この古三峰川が往古の

本流であろうと推察できます。  
この地帯に建設工事をする場合には、地下の深いところ  
からも三峰川石が沢山に出できます。
