天竜川水系河川整備計画の進捗状況と点検

令和5年12月18日

国土交通省 中部地方整備局
天竜川上流河川事務所
浜松河川国道事務所
三峰川総合開発工事事務所
天竜川ダム統合管理事務所

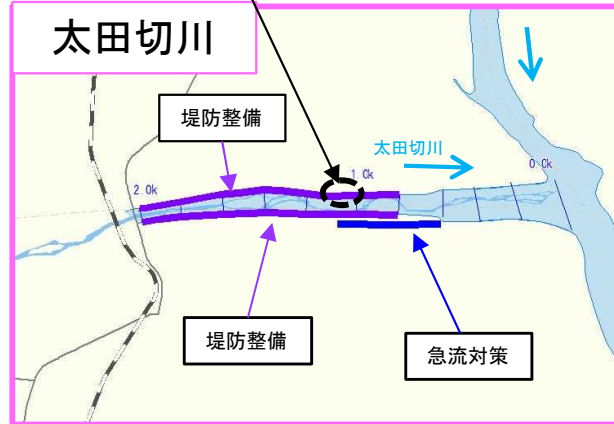
令和3年度 太田切川大久保地区護岸工事
※R4年度 完成

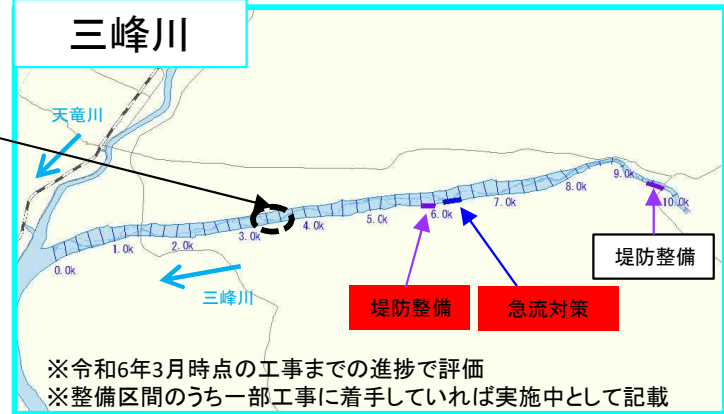
令和3年度 三峰川貝沼護岸工事 ※R3年度 完成
※洪水に伴う護岸の被災により工事を実施

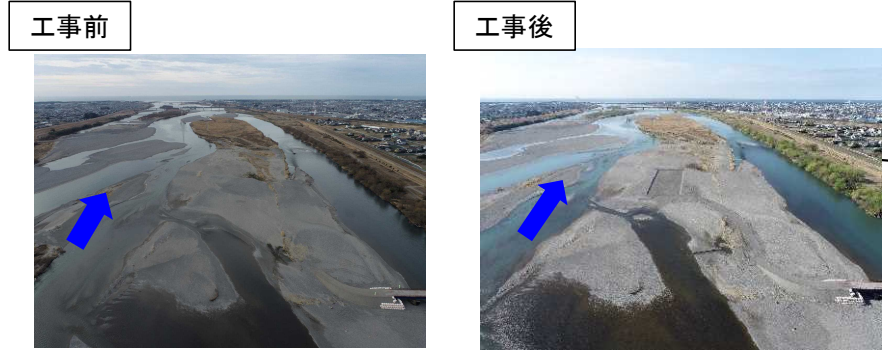
令和3年度天竜川飯田地区河道掘削

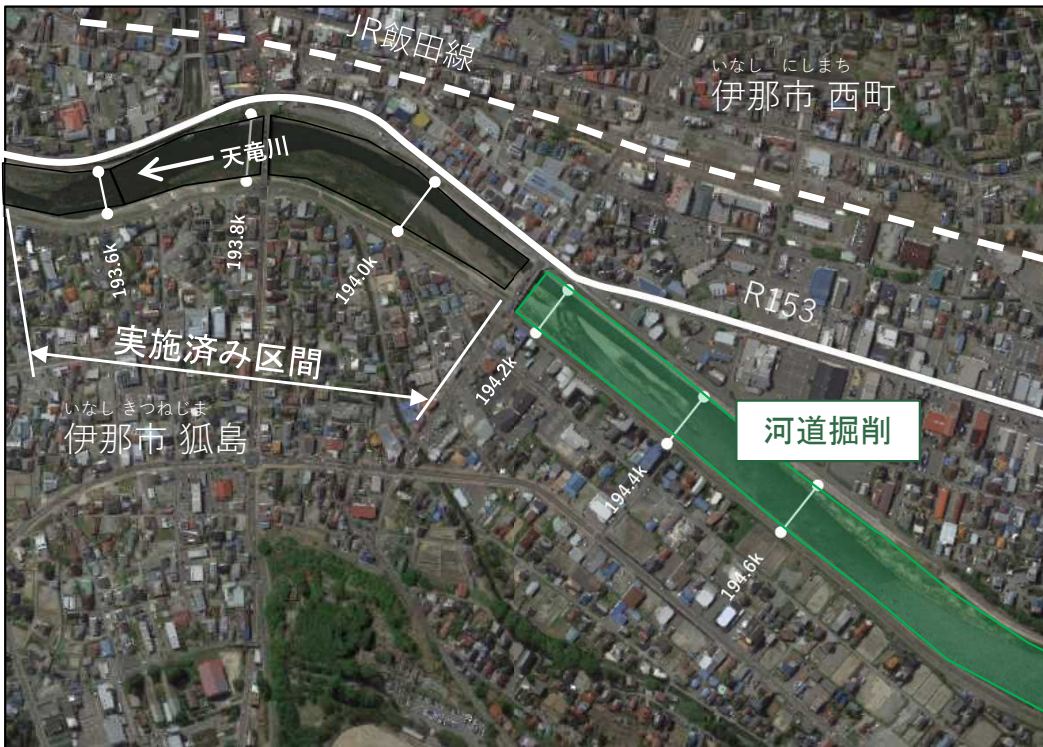
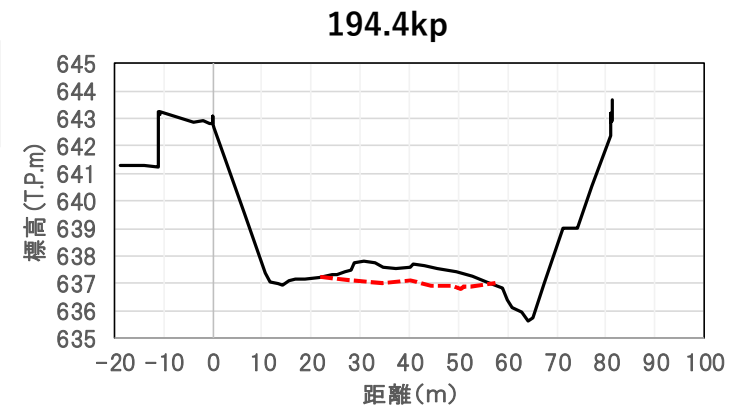
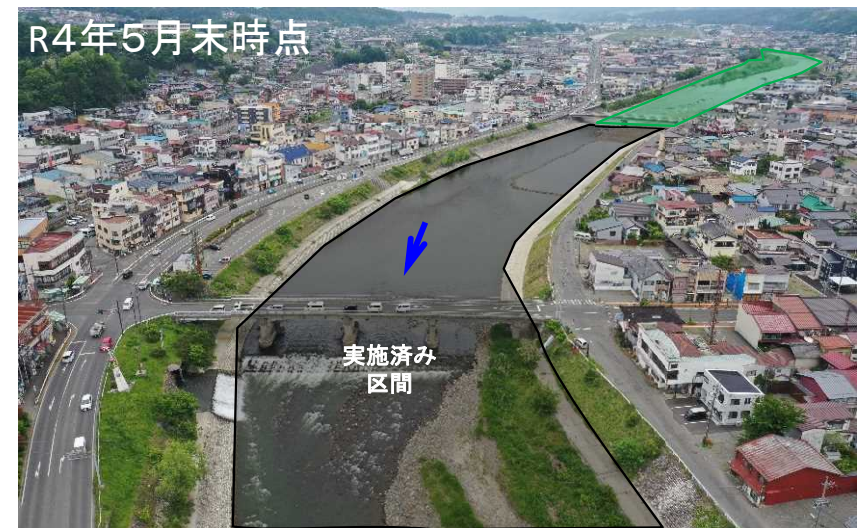
事例① 水位低下対策 【伊那地区河道掘削事業】

- 伊那地先は、流下能力が不足している箇所であり、洪水時において背後地にある家屋等に被害が発生する恐れがあるため、治水事業により流下能力の向上を図る必要がある。
- まずは、伊那市街地(狐島・野底・福与地区)の河道掘削を進める。

- 伊那市街地(狐島・野底・福与地区)の河道掘削を実施することにより、流下能力を向上させ、背後地家屋等の浸水被害軽減を図る。

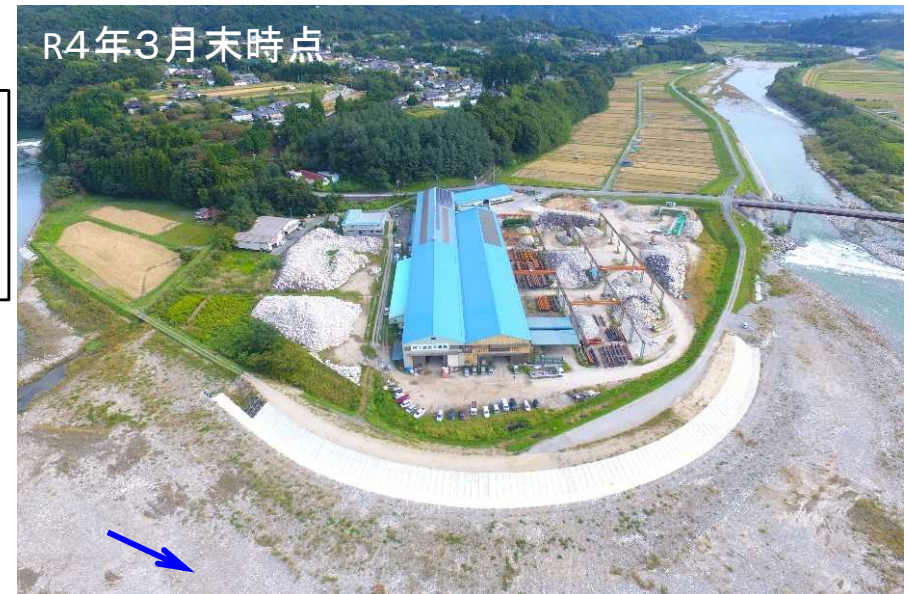
事例② 堤防整備 【^{みなかた}南向地区堤防整備事業】

- 1/10規模の出水でも施設被害等の可能性があることから、R1年度より事業着手しており、堤防整備事業による治水安全度向上を図る。
- 整備計画、流下能力が著しく不足する区間であり、洪水時は背後地の施設や国道153号へ接続する限られた生活道路(緊急輸送道路)、工場等に被害が及ぶ恐れが高いため、流下能力を向上させることで、早期に地域の安全性の向上を図る。

- 治水事業により流下能力を向上させることで、整備計画流量を安全に流下させ浸水被害防止を図る。
- 背後地の工場施設及び中川村の災害時緊急輸送路(県道218号)を保全し、地域全体の生活基盤安定を図る。

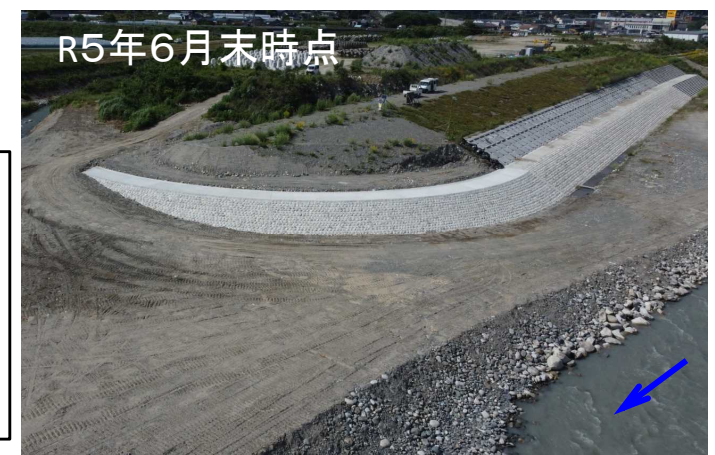
事例③ 堤防整備 【山吹河川整備事業】

- H30年3月の高森町「かわまちづくり事業」策定を受けてR3年度から事業着手し、治水事業／かわまち事業／道路事業が連携することで各事業の利便性が向上する。
- 近年の異常出水等を踏まえ、堤防整備と併せて防災拠点(防災ST、広域消防署・防災センター)を整備することが地域全体の防災力向上に寄与できるものとする。

- かわまち事業と連携した整備により人々が集まる空間を創出する。
- また、防災ステーションの併設により防災拠点としても活用でき、地域全体の防災機能を高めるとともに地域活性化も実現できる。
- 都市、地域再生等利用区域の設定による、にぎわいの創出を検討中。

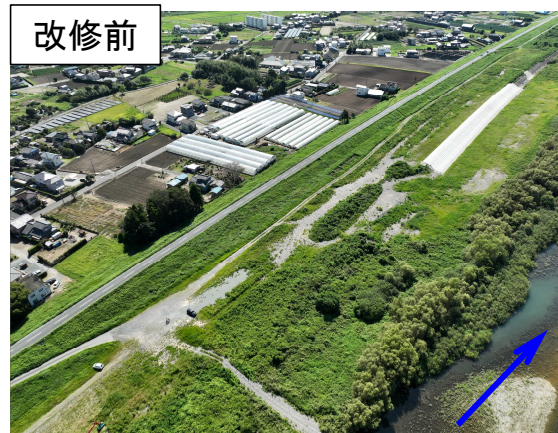
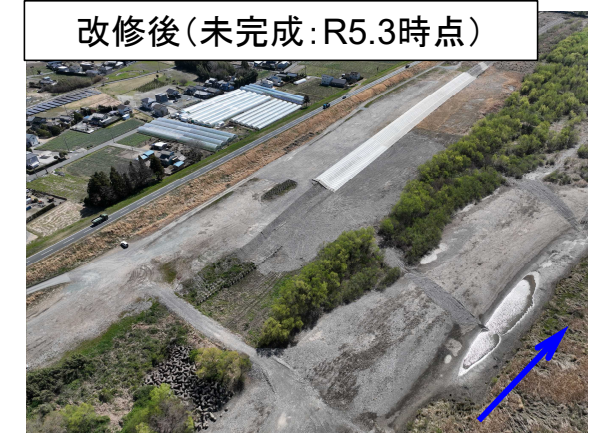
事例④ 扇頂部対策 【野部のべ地区低水護岸整備事業】

- 天竜川野部のべ地区は、扇頂部対策を進めている。
- 現在、低水護岸を施工中であり、R11年に完成する予定である。

- 野部のべ地区の扇頂部対策により、堤防の侵食防止を図る。

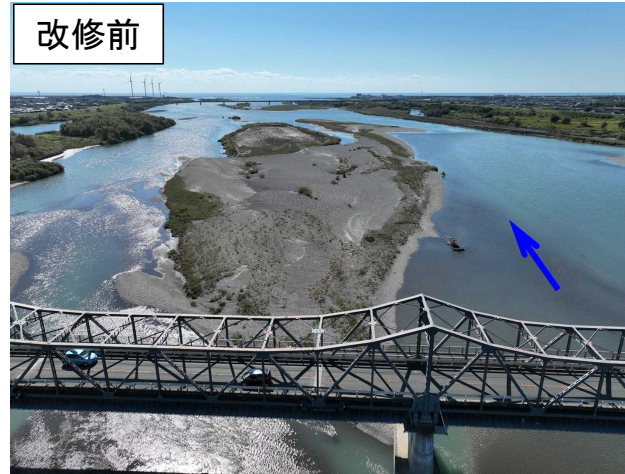
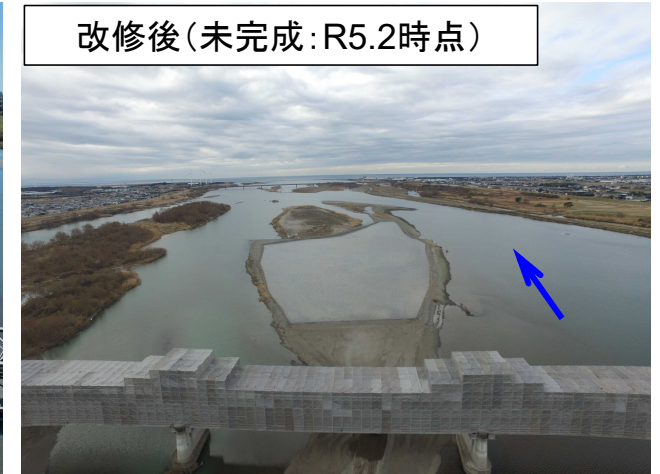
事例⑤ 水位低下対策 【飯田地区河道掘削工事】

- 天竜川飯田地区は、流下能力が不足している箇所であり、洪水時において背後地にある家屋等に被害が発生する恐れがあるため、治水事業により流下能力の向上を図る必要がある。
- 現在、河道掘削を実施中でありR6年以降に完成する予定である。

- 浜松市街地および磐田市街地の河道掘削を実施することにより、流下能力を向上させ、背後地家屋等の浸水被害軽減を図る。

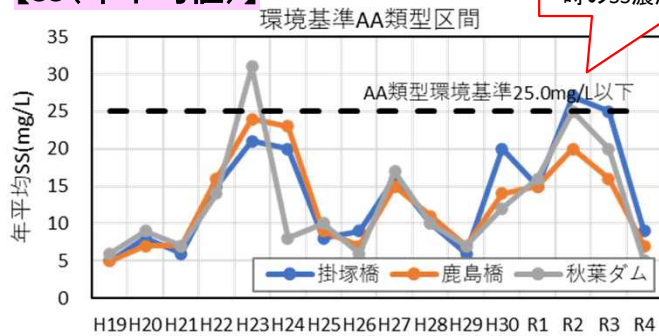
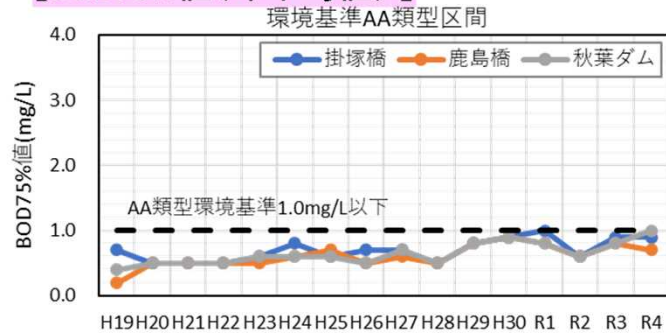
- 各地点の水質は概ね環境基準を満たしており、SS、pH、BODともに経年的に良好である。
- 今後も引き続きモニタリングを実施するとともに、良好な水質を維持することに努める。
