直轄河川改修事業の進捗状況

令和7年5月20日
国土交通省中部地方整備局
天竜川上流河川事務所
浜松河川国道事務所

天竜川(上流部)

天竜川水系河川整備計画（R6.7変更）での直轄河川改修事業（上流部）の内容

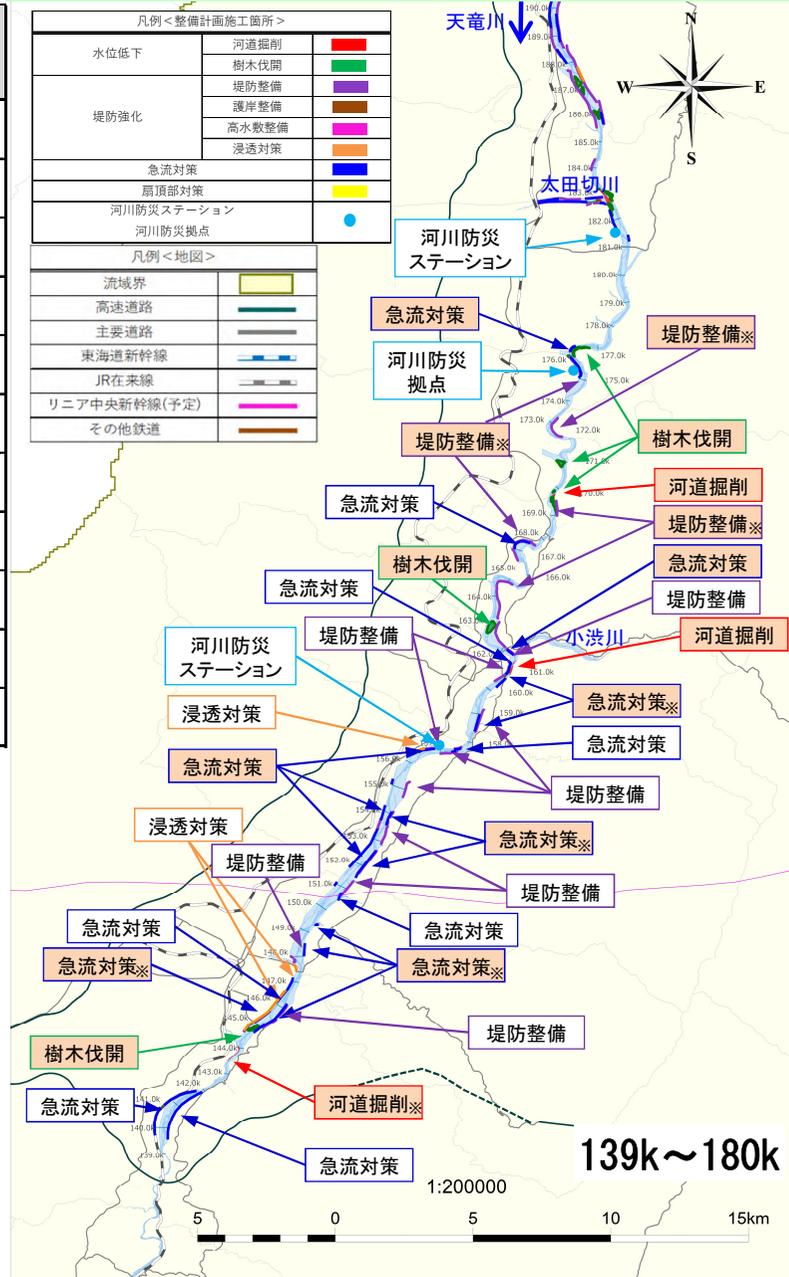
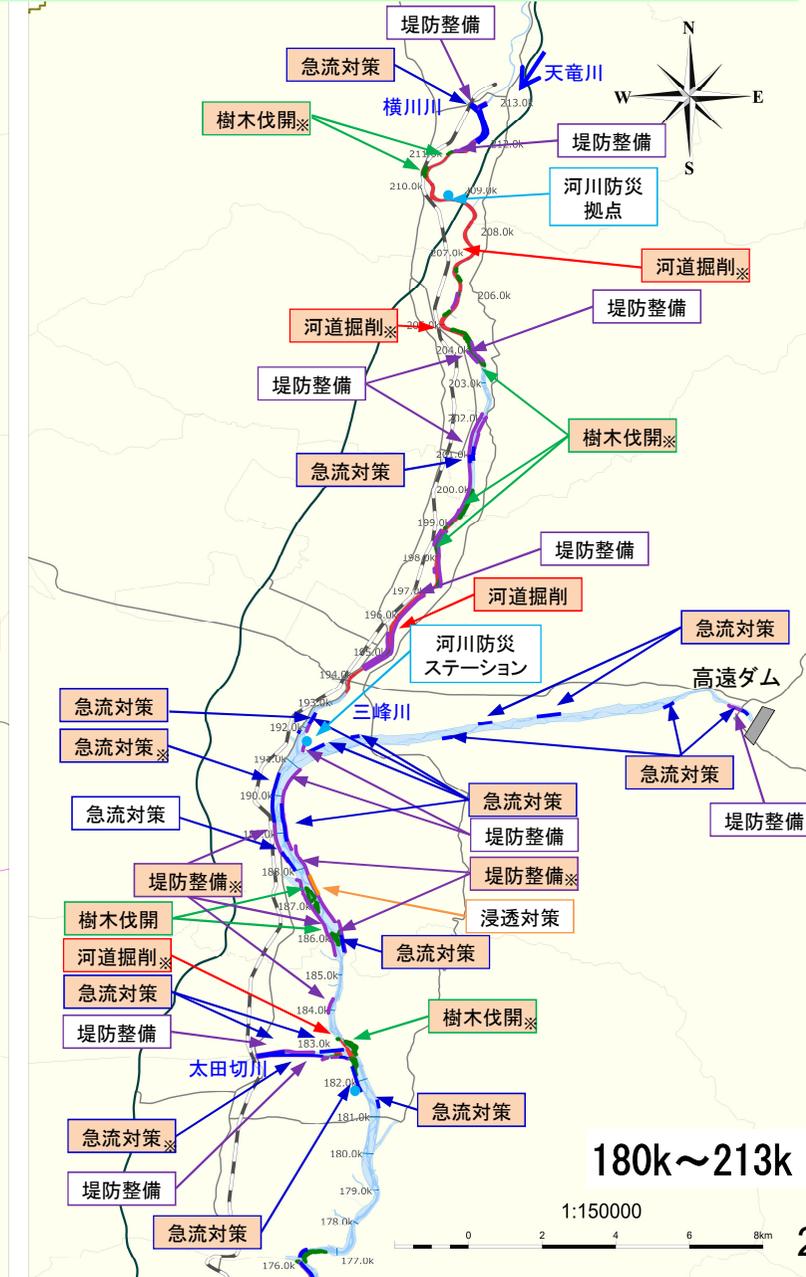
変更整備計画の主な整備メニュー位置図(上流)

■ : 気候変動対応分
※ : 気候変動対応の事業箇所が旧整備計画の残事業箇所を含む

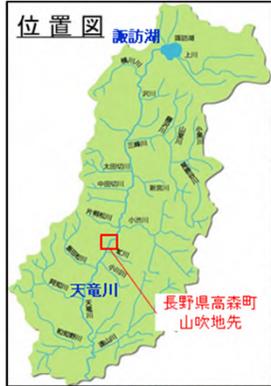
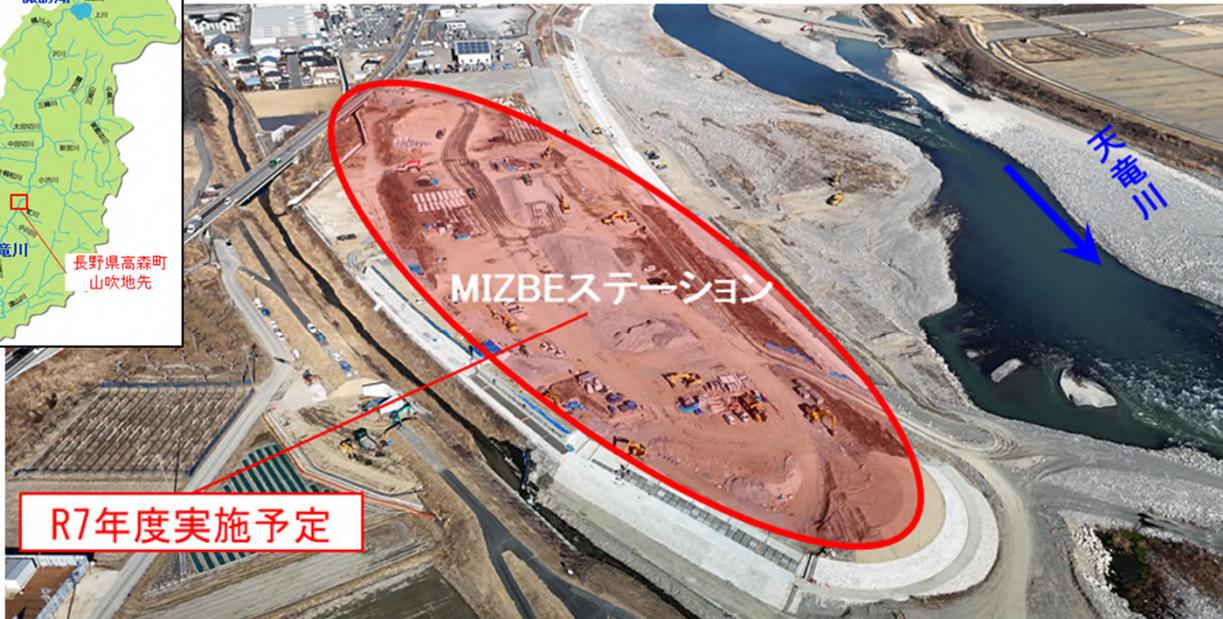
やまぶき
山吹地区堤防整備事業・MIZBステーション整備事業（R7年1月現地状況）

●整備内容〈堤防整備・MIZBステーション整備【山吹地区】〉

- 堤防高が不足する箇所の築堤と併せて防災拠点（MIZBEステーション、消防署）を一体的に整備することで**地域全体の防災力を向上**させます。
- また、**災害時と平常時両面の機能**を併せ持つ『MIZBEステーション』は、洪水時における緊急復旧活動等の拠点となる河川防災ステーションの機能に加え、賑わいの創出や地域活性化に資するエリアを有します。

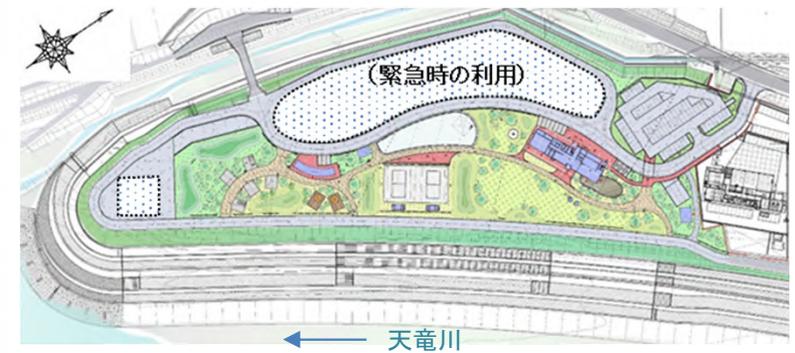
平常時の利用（高森町作成イメージ図を加工）

■地域連携機能（平常時）

高森町では、「天竜川高森かわまちづくり計画」に沿って、国スポ開催に向けたカヌーコースなどハード面の整備とあわせ、平常時はこのスペースを水辺への関心や賑わいを高めるようなイベントなどを実施する拠点施設として使用する予定。

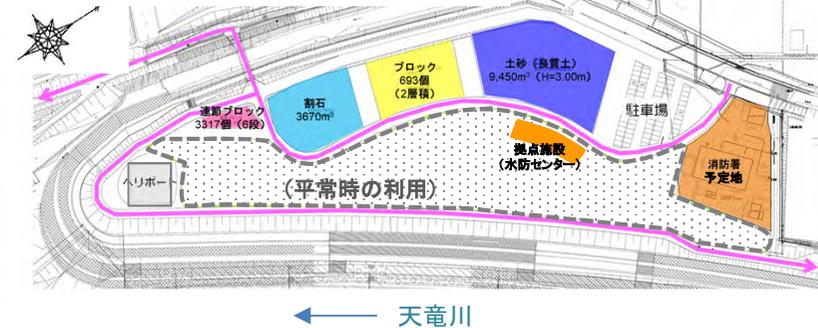
緊急時の利用（イメージ図）

■防災機能（災害時）

堤防決壊時の緊急復旧活動、災害復旧資材の備蓄、水防活動等の拠点、災害時の避難場所。

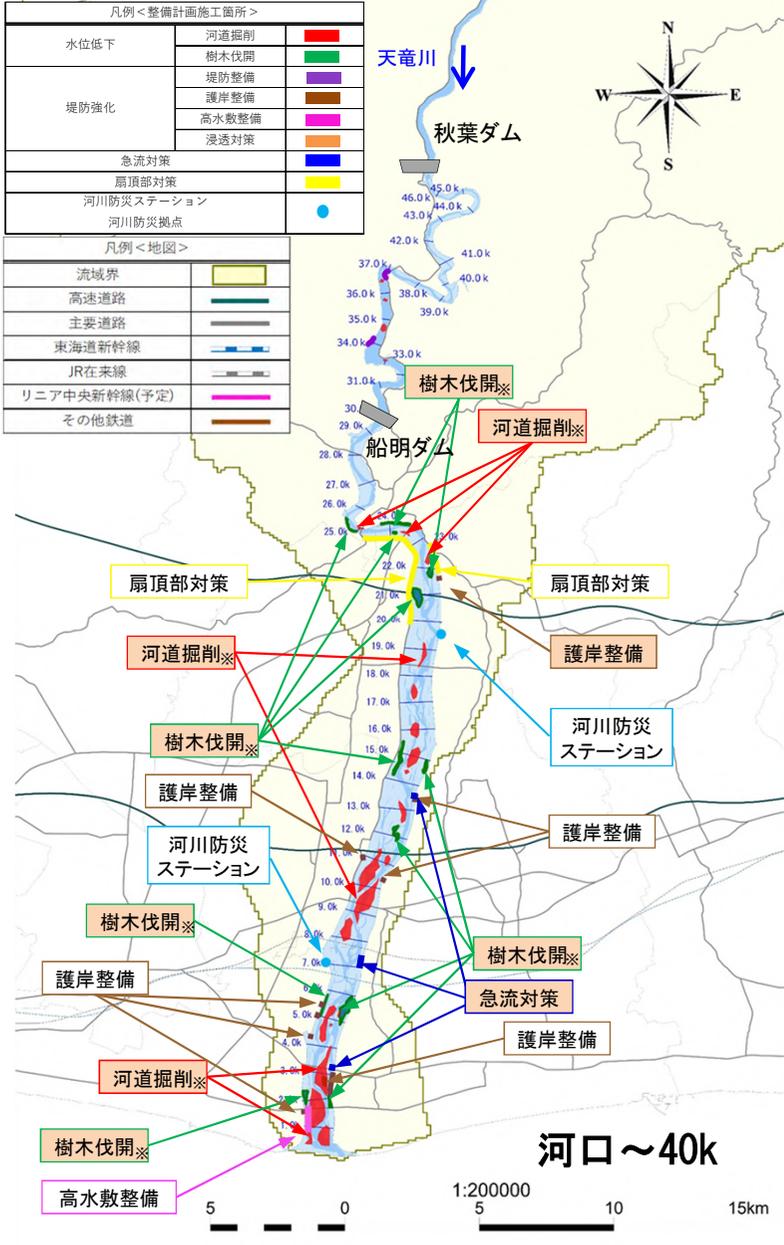
変更整備計画の主な整備メニュー位置図(下流部)

■ : 気候変動対応分
※ : 気候変動対応の事業箇所が旧整備計画の残事業箇所を含む

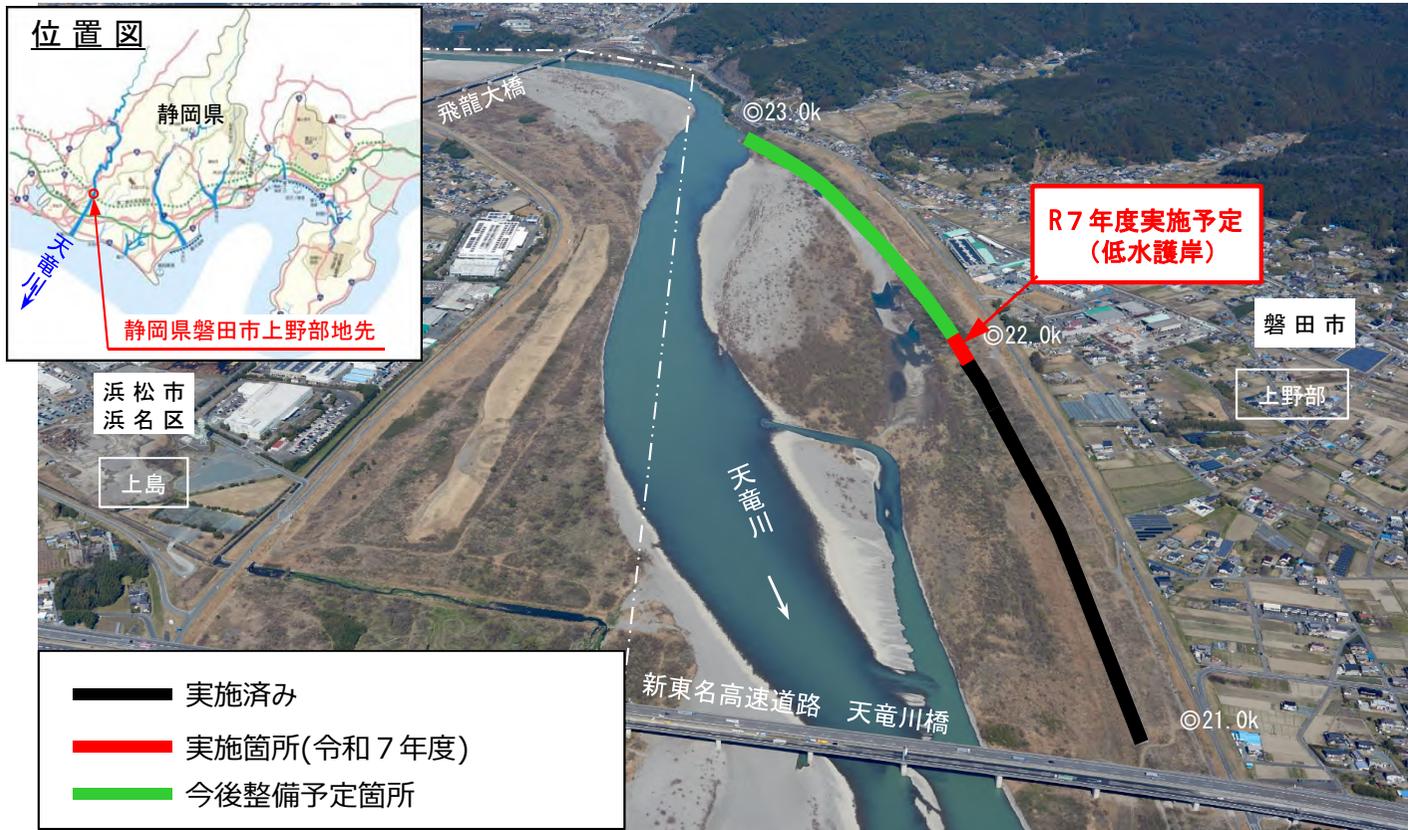
- 天竜川下流部の鹿島地点から下流は、天竜川を流下した土砂の堆積により形成された扇状地となっており、その扇状地の上端となる扇頂部では水衝部となっている箇所があります。
- 資産が集中する浜松市、磐田市等下流域の甚大な被害を防止するために、低水護岸を整備して堤防強化を行います。
- 令和7年度は、上野部地区(22.0k付近)の低水護岸整備を実施します。

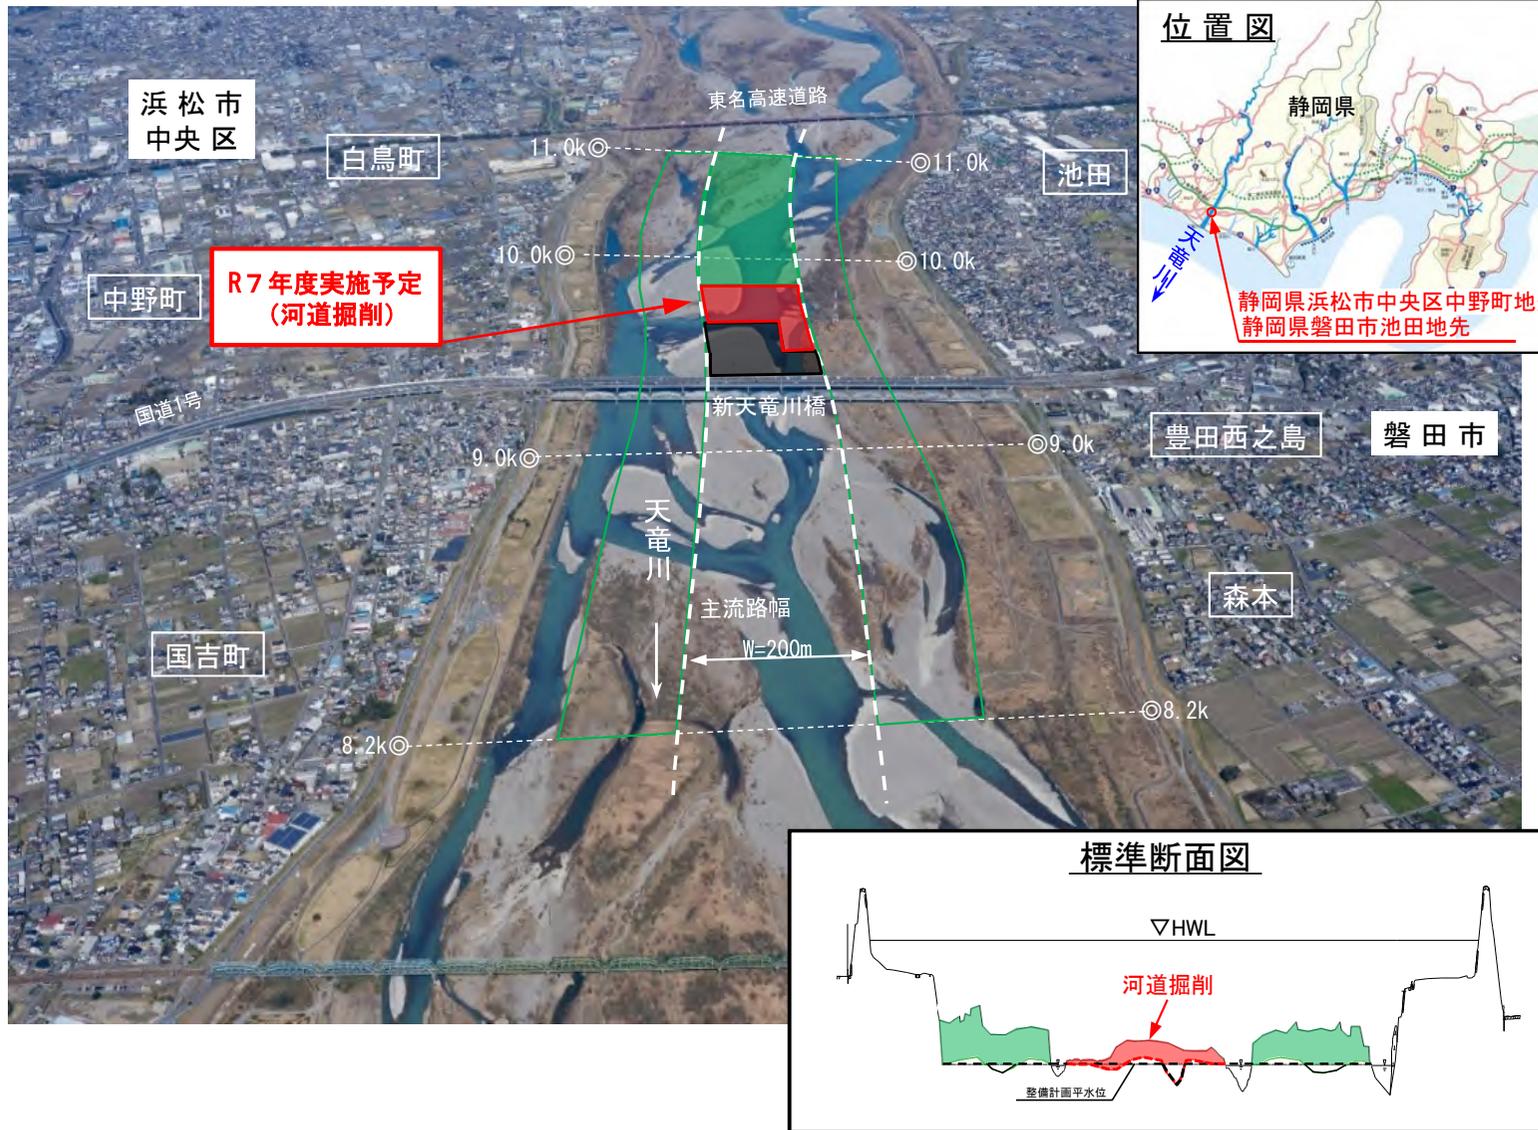
- 河川整備計画目標流量14,400m³/sを安全に流下させるために必要な河道断面を確保するため、水位低下対策として河道掘削を実施します。
- 掘削した土砂は海岸事業の養浜材や磐田市における防潮堤事業に利用します。
- 令和7年度は、中野町・池田地区(9.8k付近)の河道掘削を実施します。

- 実施済み
- 実施箇所(令和7年度)
- 今後整備予定箇所
