# 令和7年度 天竜川上流 河川管理レポート

天竜川上流河川事務所

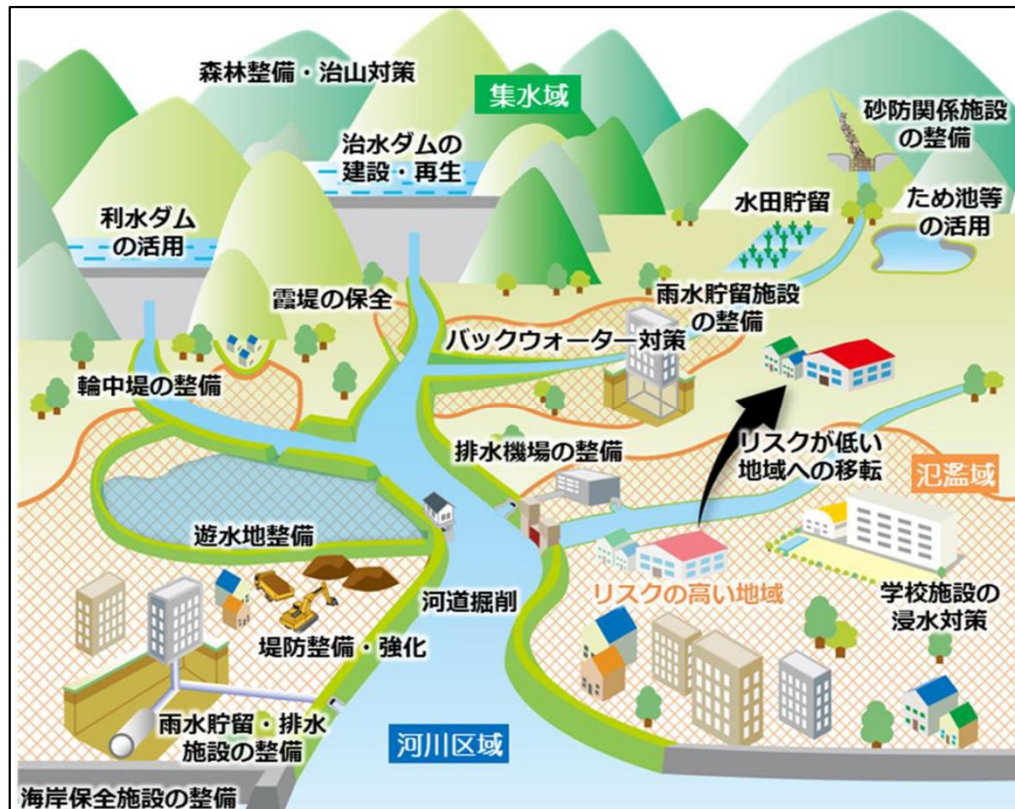
「流域治水」とは、堤防整備、ダム建設・再生、砂防堰堤の整備等の対策をより一層加速させるとともに、さらに集水域（雨水が河川に流入するエリア）から氾濫域（河川等の氾濫により浸水が想定されるエリア）にわたる流域に関わるあらゆる関係者が協働して水災害対策を行う考え方です。

流域治水対策のイメージ図

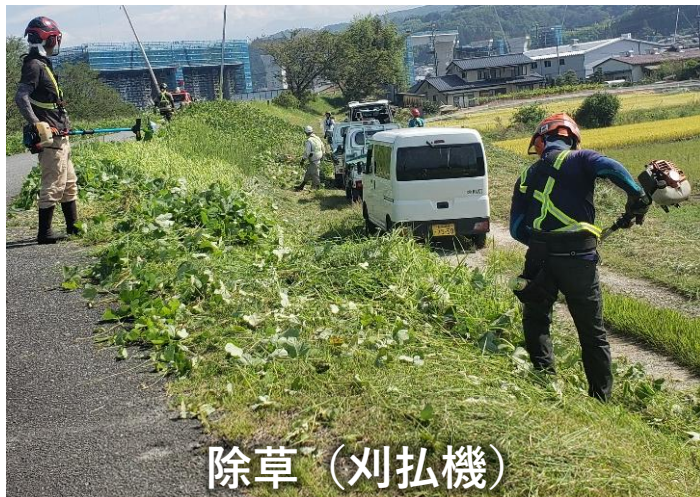
ラジコン除草機による除草のほか、急傾斜等作業車で作業出来ない箇所については、刈払機による除草を行っています。

除草（刈払機）

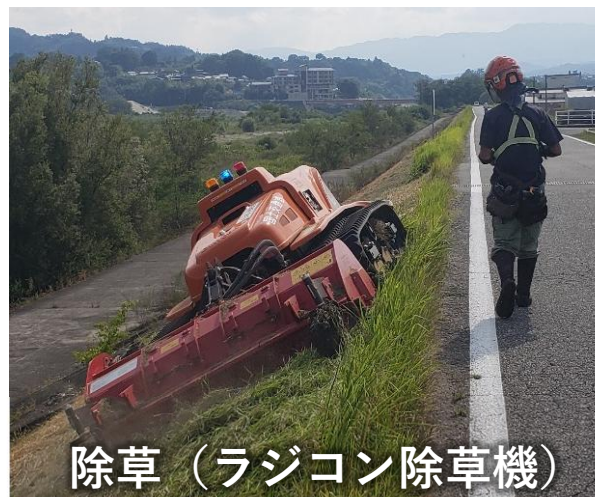
除草（ラジコン除草機）

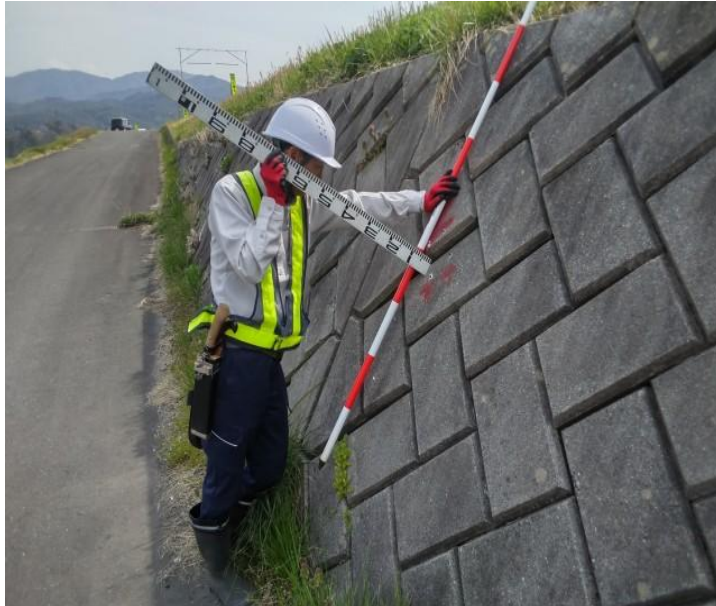
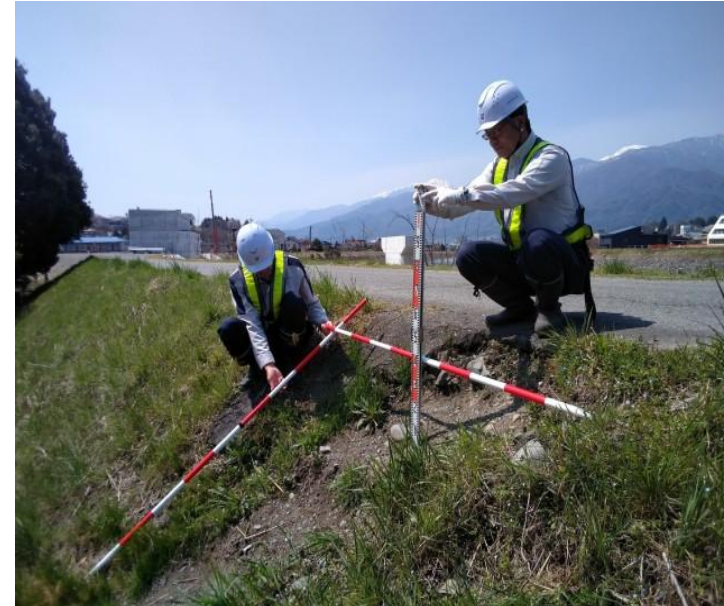
堤防点検では徒歩による目視または計測機器を使用し、堤防・護岸等の変状の把握、具体的な点検を実施します。

堤防点検・河川管理施設の点検作業の様子

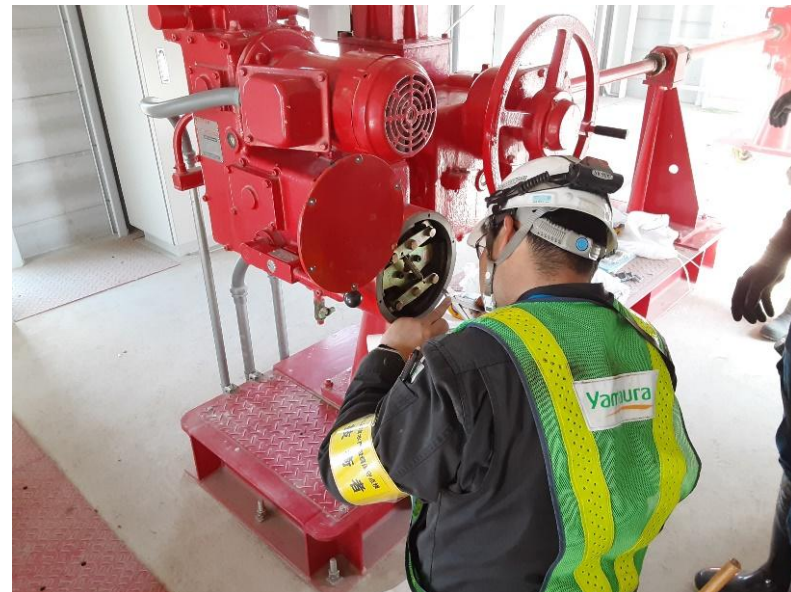
直轄樋門・樋管にある機械設備は、専門業者による詳細な点検を年1回、出水期前に実施しています。

専門業者による機械設備点検

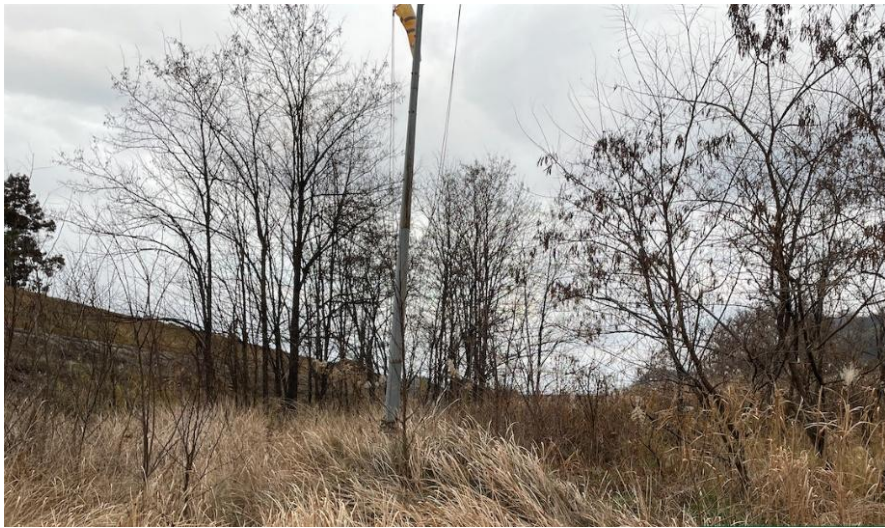
河道内の樹木繁茂が著しい箇所を対象として、河川敷に繁茂した樹木を伐採しました。

伐採前

天竜川の河道は、ヤナギや帰化植物のハリエンジュを中心に樹林化が進行しています。

樹木があることにより流速が低下し、土砂堆積が助長されます。さらに、樹木繁茂と土砂堆積により流下能力が減少し、氾濫が発生しやすくなります。

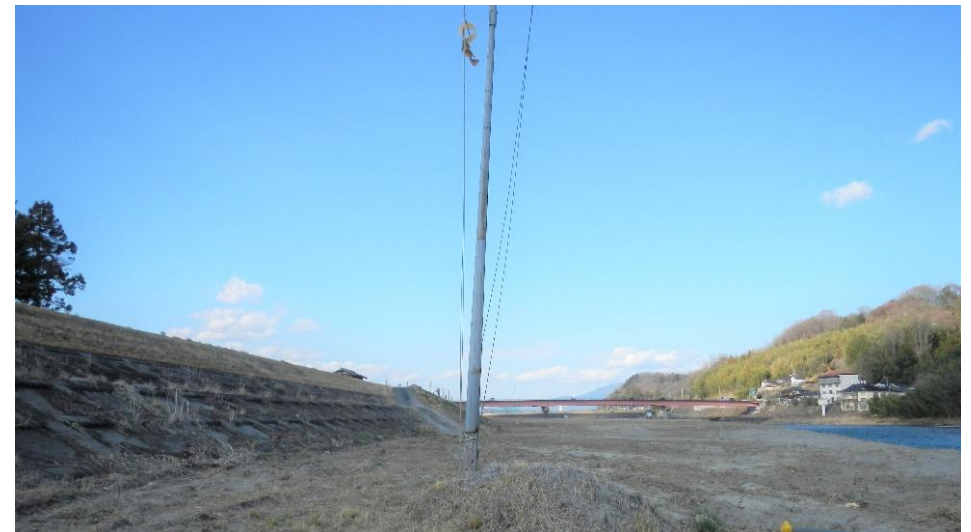
伐採後

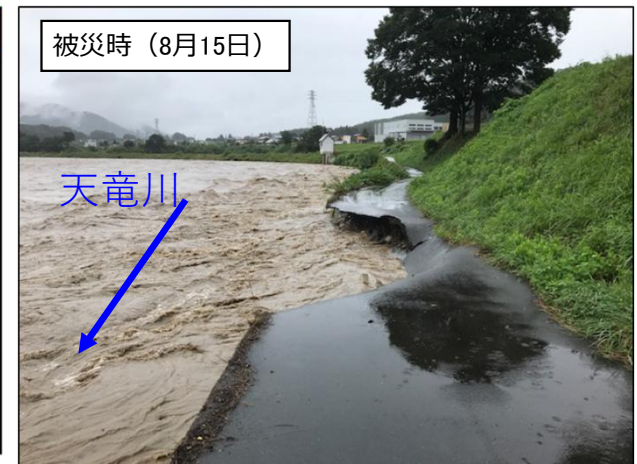
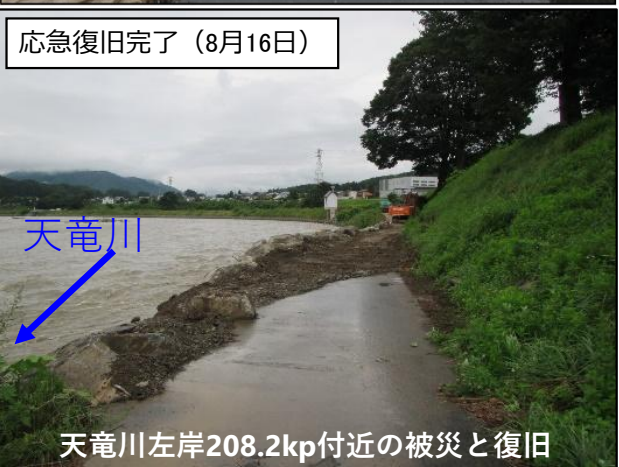
天竜川左岸208.2kp付近の被災と復旧

令和3年8月は本州付近に前線が停滞した影響で、長野県では激しい雨が断続的に降り続き、流域内の太田切雨量観測所で総雨量が500mmを超えるなどまとまった大雨となりました。また今回の出水では、洪水予報観測所※1の伊那富水位観測所で戦後4番目、沢渡水位観測所では平成18年7月豪雨を上回る戦後2番目に高い水位を記録し、共に氾濫危険水位※2を超過しました。8月15日午前10時頃、天竜川本川において河岸侵食により管理用通路の欠損（左岸208.2kp付近）等が確認され、河岸侵食の拡大を防ぐため、直ちに応急復旧および補強工事を実施しました。

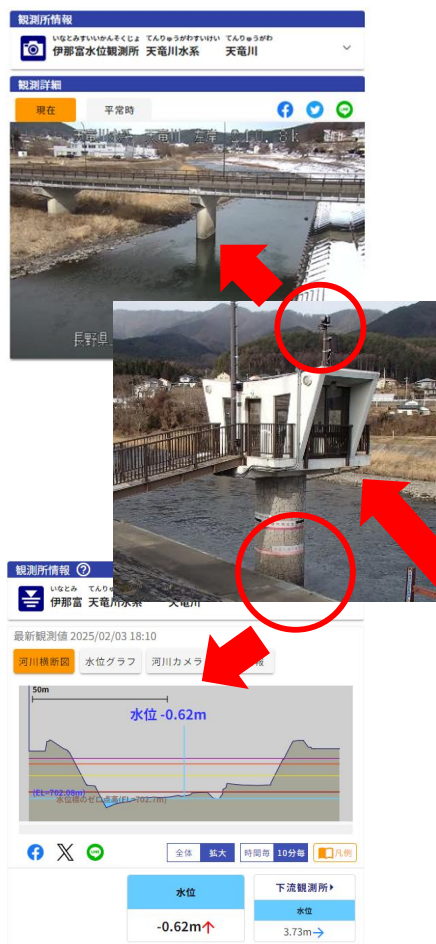
CCTVカメラ（35基）

水位観測所（10箇所）

「川の防災情報」等において、河川の水位情報（基準水位観測所および危機管理型水位計）と河川のカメラ画像（CCTVおよび簡易型河川監視カメラ）を配信しており、地域住民の避難判断や状況把握に活用していただいています。

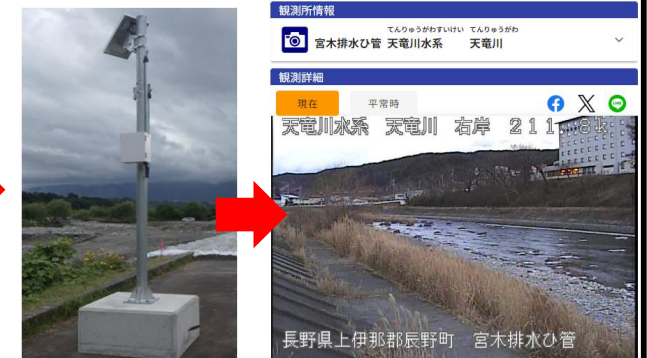
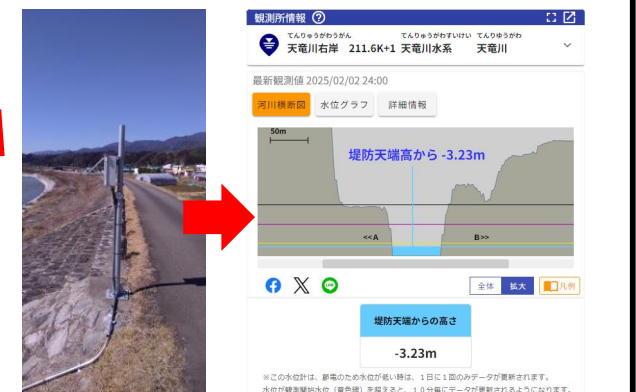
危機管理型水位計（80基）
