## 新しい工事が始まります

工事名 平成24年度 天竜川水系女高護岸工事  
工期：平成25年3月5日～平成25年12月27日

### 背面ネット一体型空石積工

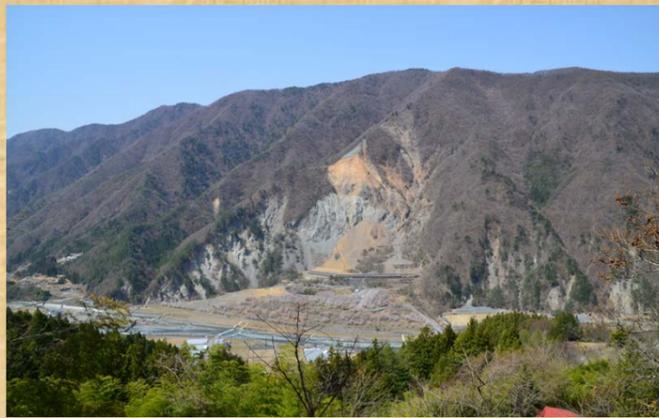
### おおにしやまほうかいら 大西山崩壊地

昭和36年6月29日、大鹿村を流れる小渋川沿いの大西山で山体崩壊が発生。大規模な土石流が生じ、全国各地に被害をもたらした三六災害においても特筆すべき大被害を村内にもたらした。崩壊の規模は、高さ約450m、幅約500mにも及ぶものであった。現在は、伊那谷総合治山事業所（林野庁）において治山工事が実施されている。崩壊地の麓には県立大西公園が造られており、春には「大鹿さくら祭り」が、夏には「大鹿夏祭り」が催されている。

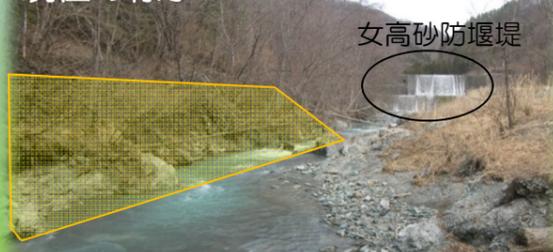
### 現在の様子

女高砂防堰堤

鹿塩川の右岸(西側)が施工範囲となります。
