座光寺石川除

村を守る川除

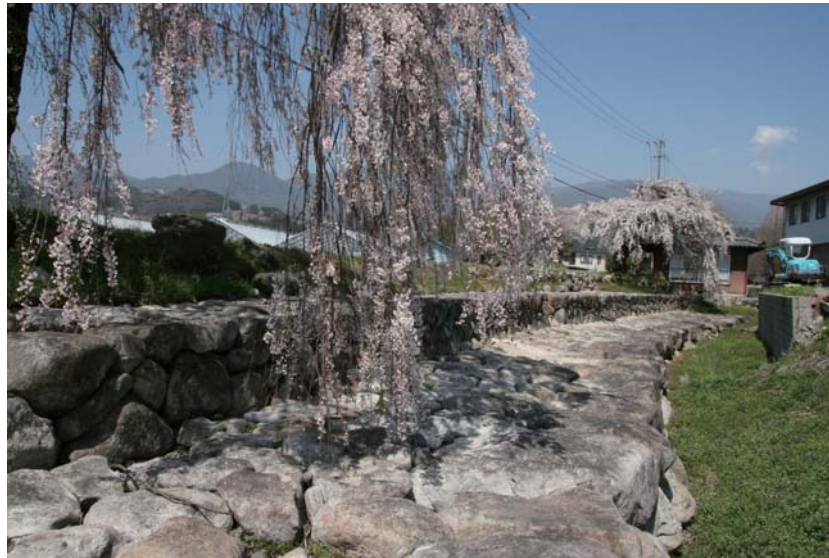
現在も残る石川除

現存する
堤防

現在は市道の道路端、耕地の真ん中に位置している。1831(天保2)年、村で建設資金を集めて完成させた堤防は、1835(天保6)年に約76mに渡り崩れ、現在残っているのは1868(明治元)年のもの。

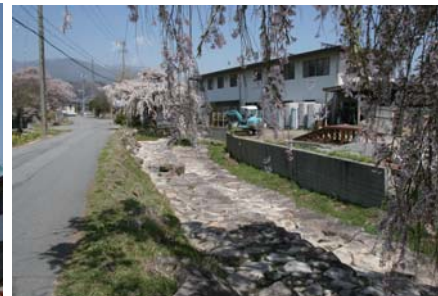
市道の端に位置している石川除
