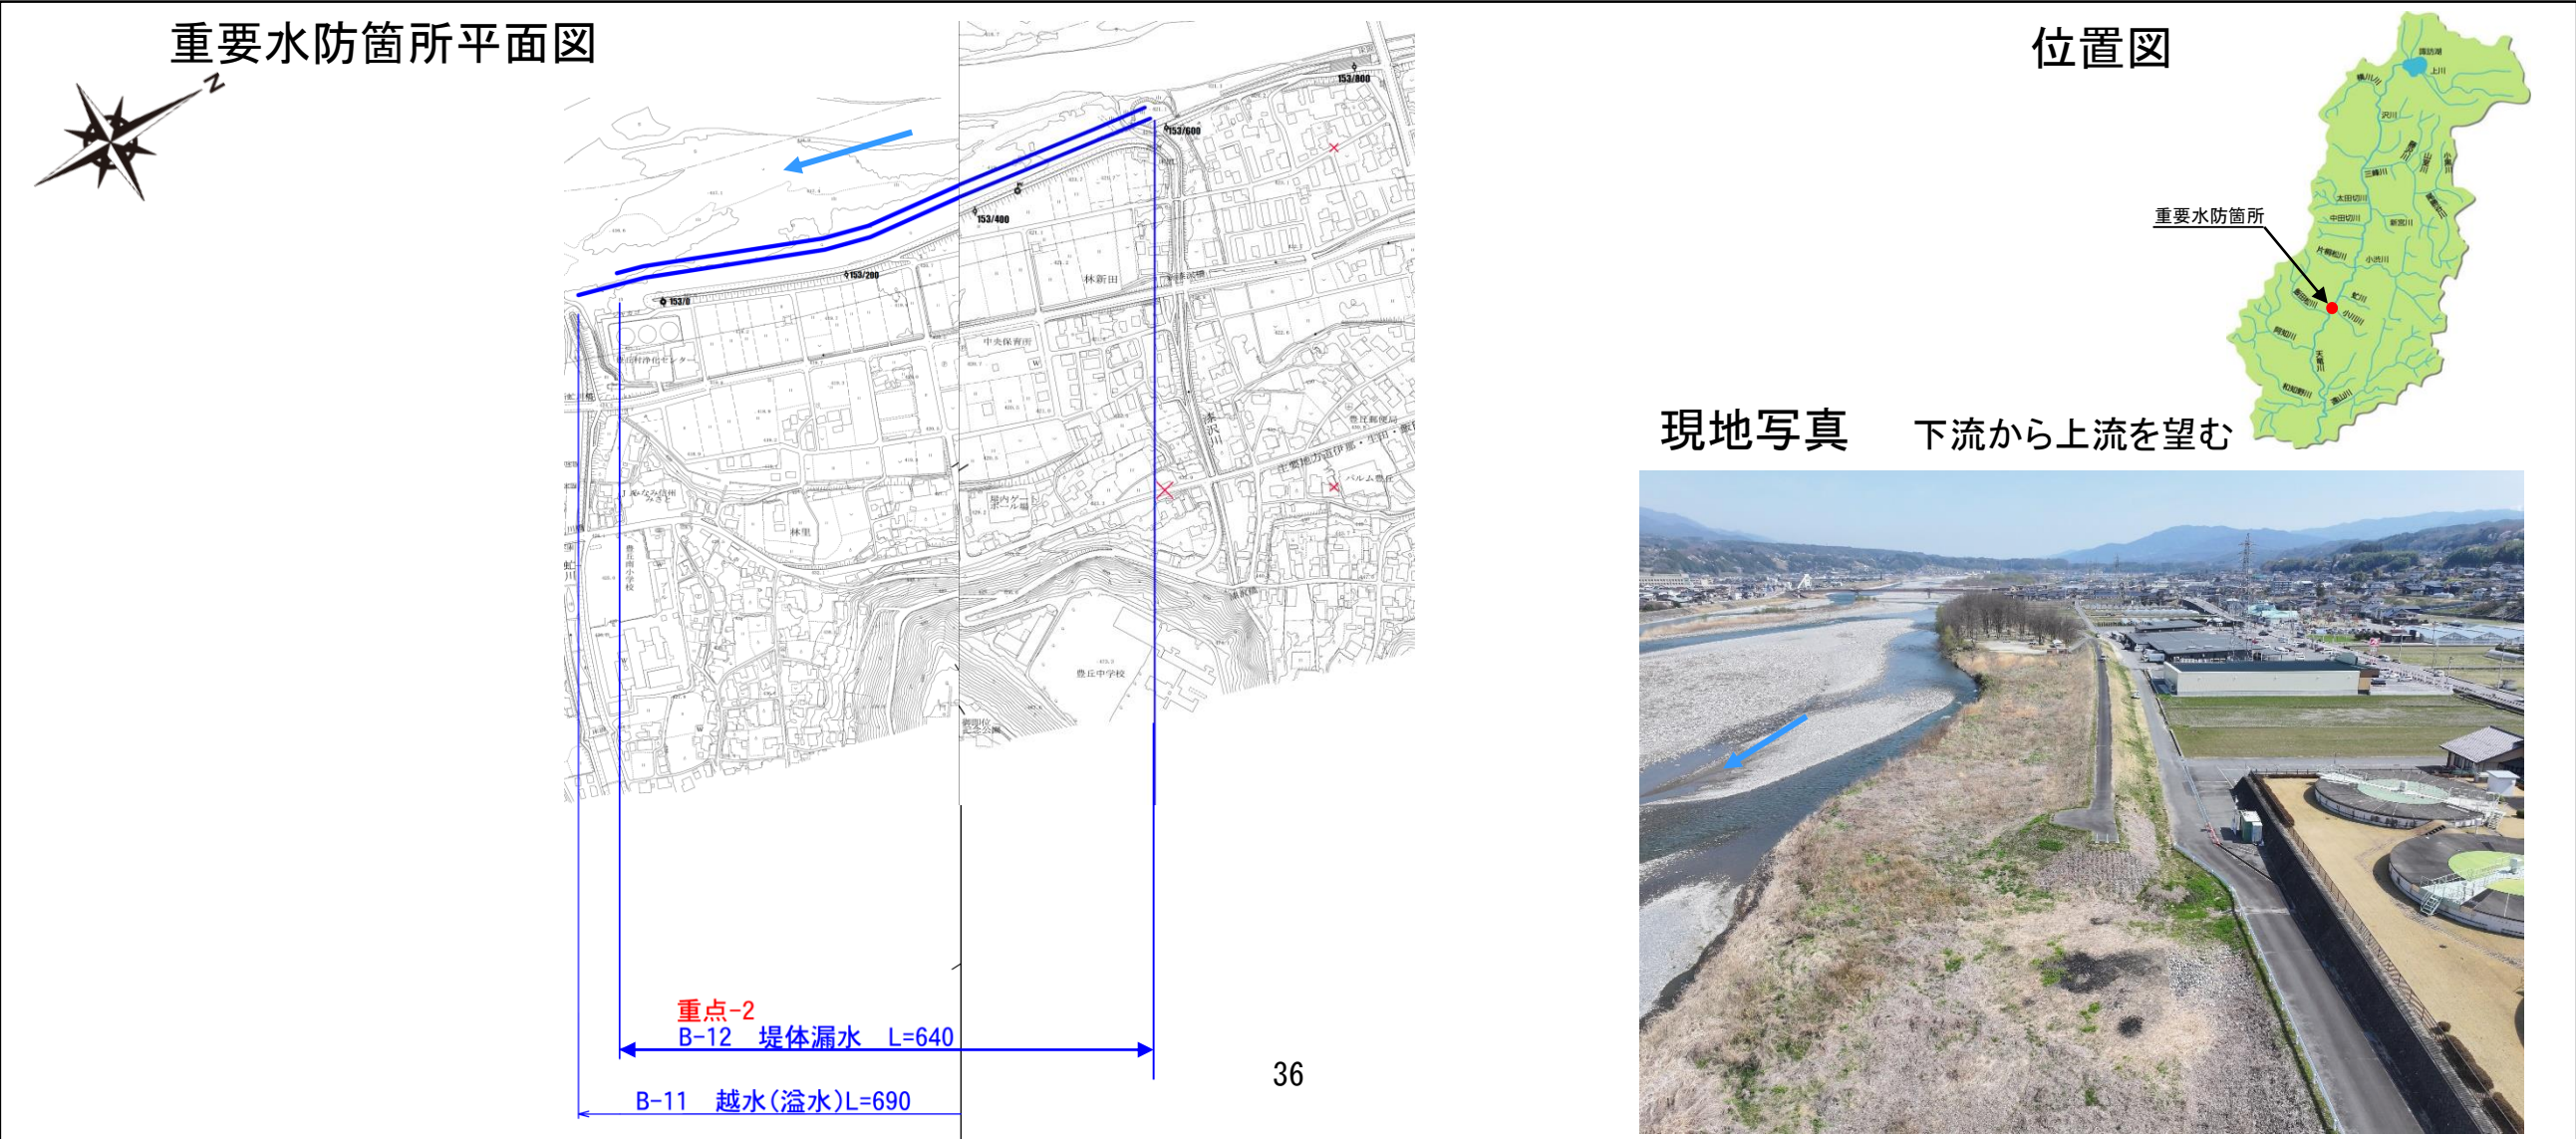
重点区間 2 「堤体漏水 B」

■ 堤内地に浄化センターや道の駅など重要な施設があるため。

| 重要度<br>ランク | 番号 | 河川名 | 左右岸<br>の別 | 位置 距離標 | 位置 地先名 | 延長 (m) | 予想される状況 | 水防対策工法 | 摘要 |
|---|---|---|---|---|---|---|---|---|---|
| 重点 | 2 | 天竜川 | 左 | 152. 8k+182m～ 153. 4k+209m | 豊丘村林 | 640 | 堤体漏水 | 月の輪 | B-12. B-11 |

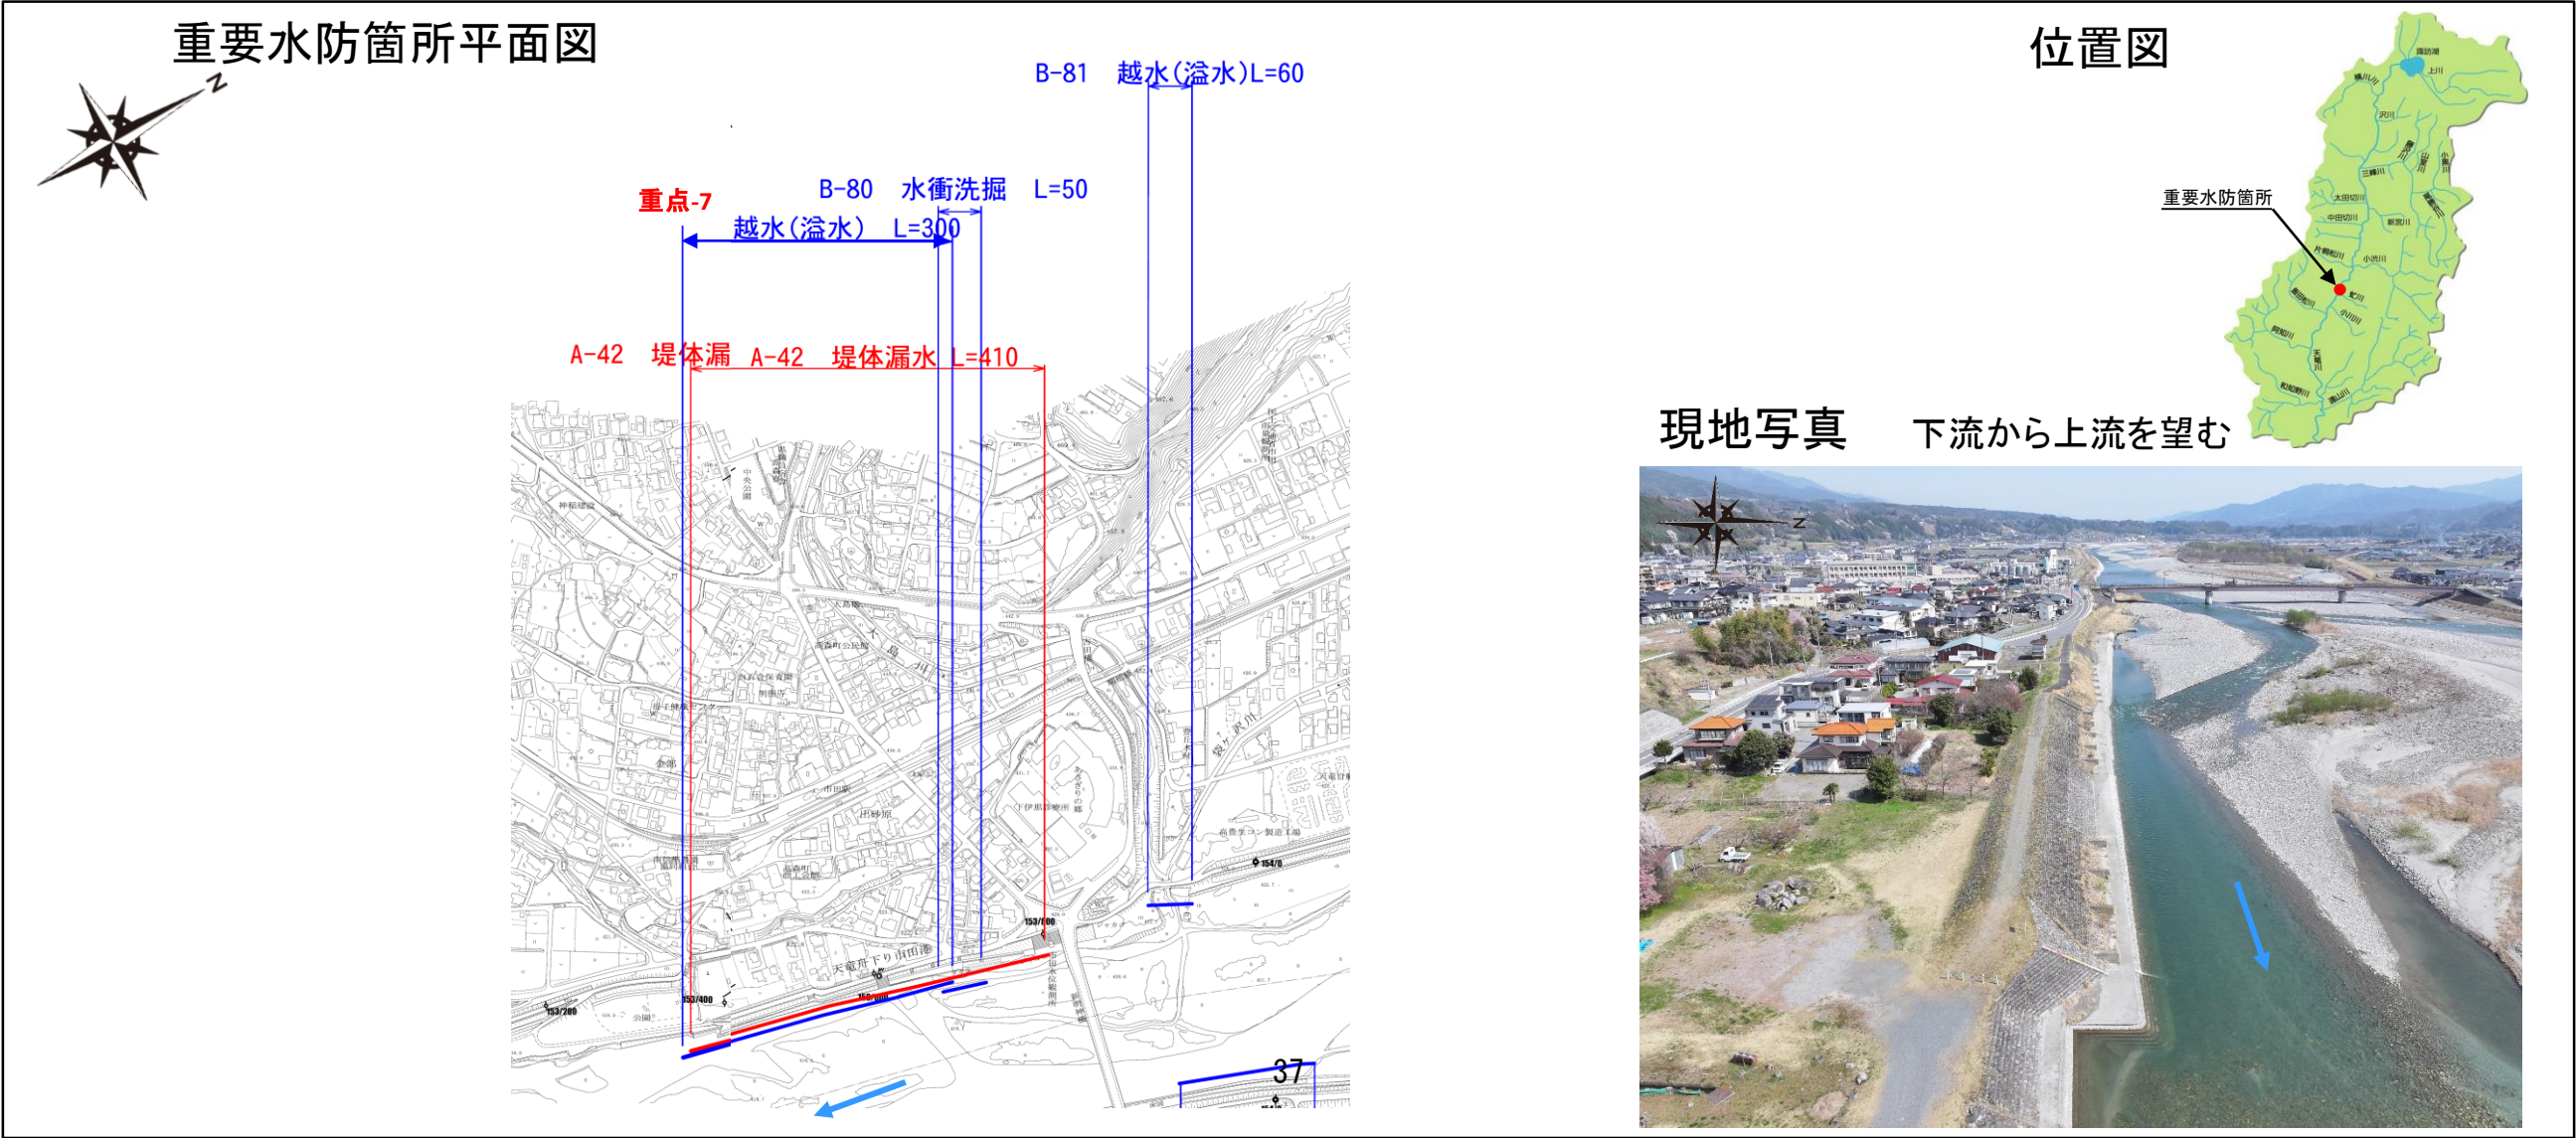
重点区間 7 「越水(溢水)B」

■ 堤内下流側に工場団地があるため。

| 重要度<br>ランク | 番号 | 河川名 | 左右岸<br>の別 | 位置 距離標 | 位置 地先名 | 延長 (m) | 予想される状況 | 水防対策工法 | 摘要 |
|---|---|---|---|---|---|---|---|---|---|
| 重点 | 7 | 天竜川 | 右 | 153.2k+175m～ 153.6k+90m | 高森町出砂原 | 300 | 越水(溢水) | 積土のう | A-42, B-80 |

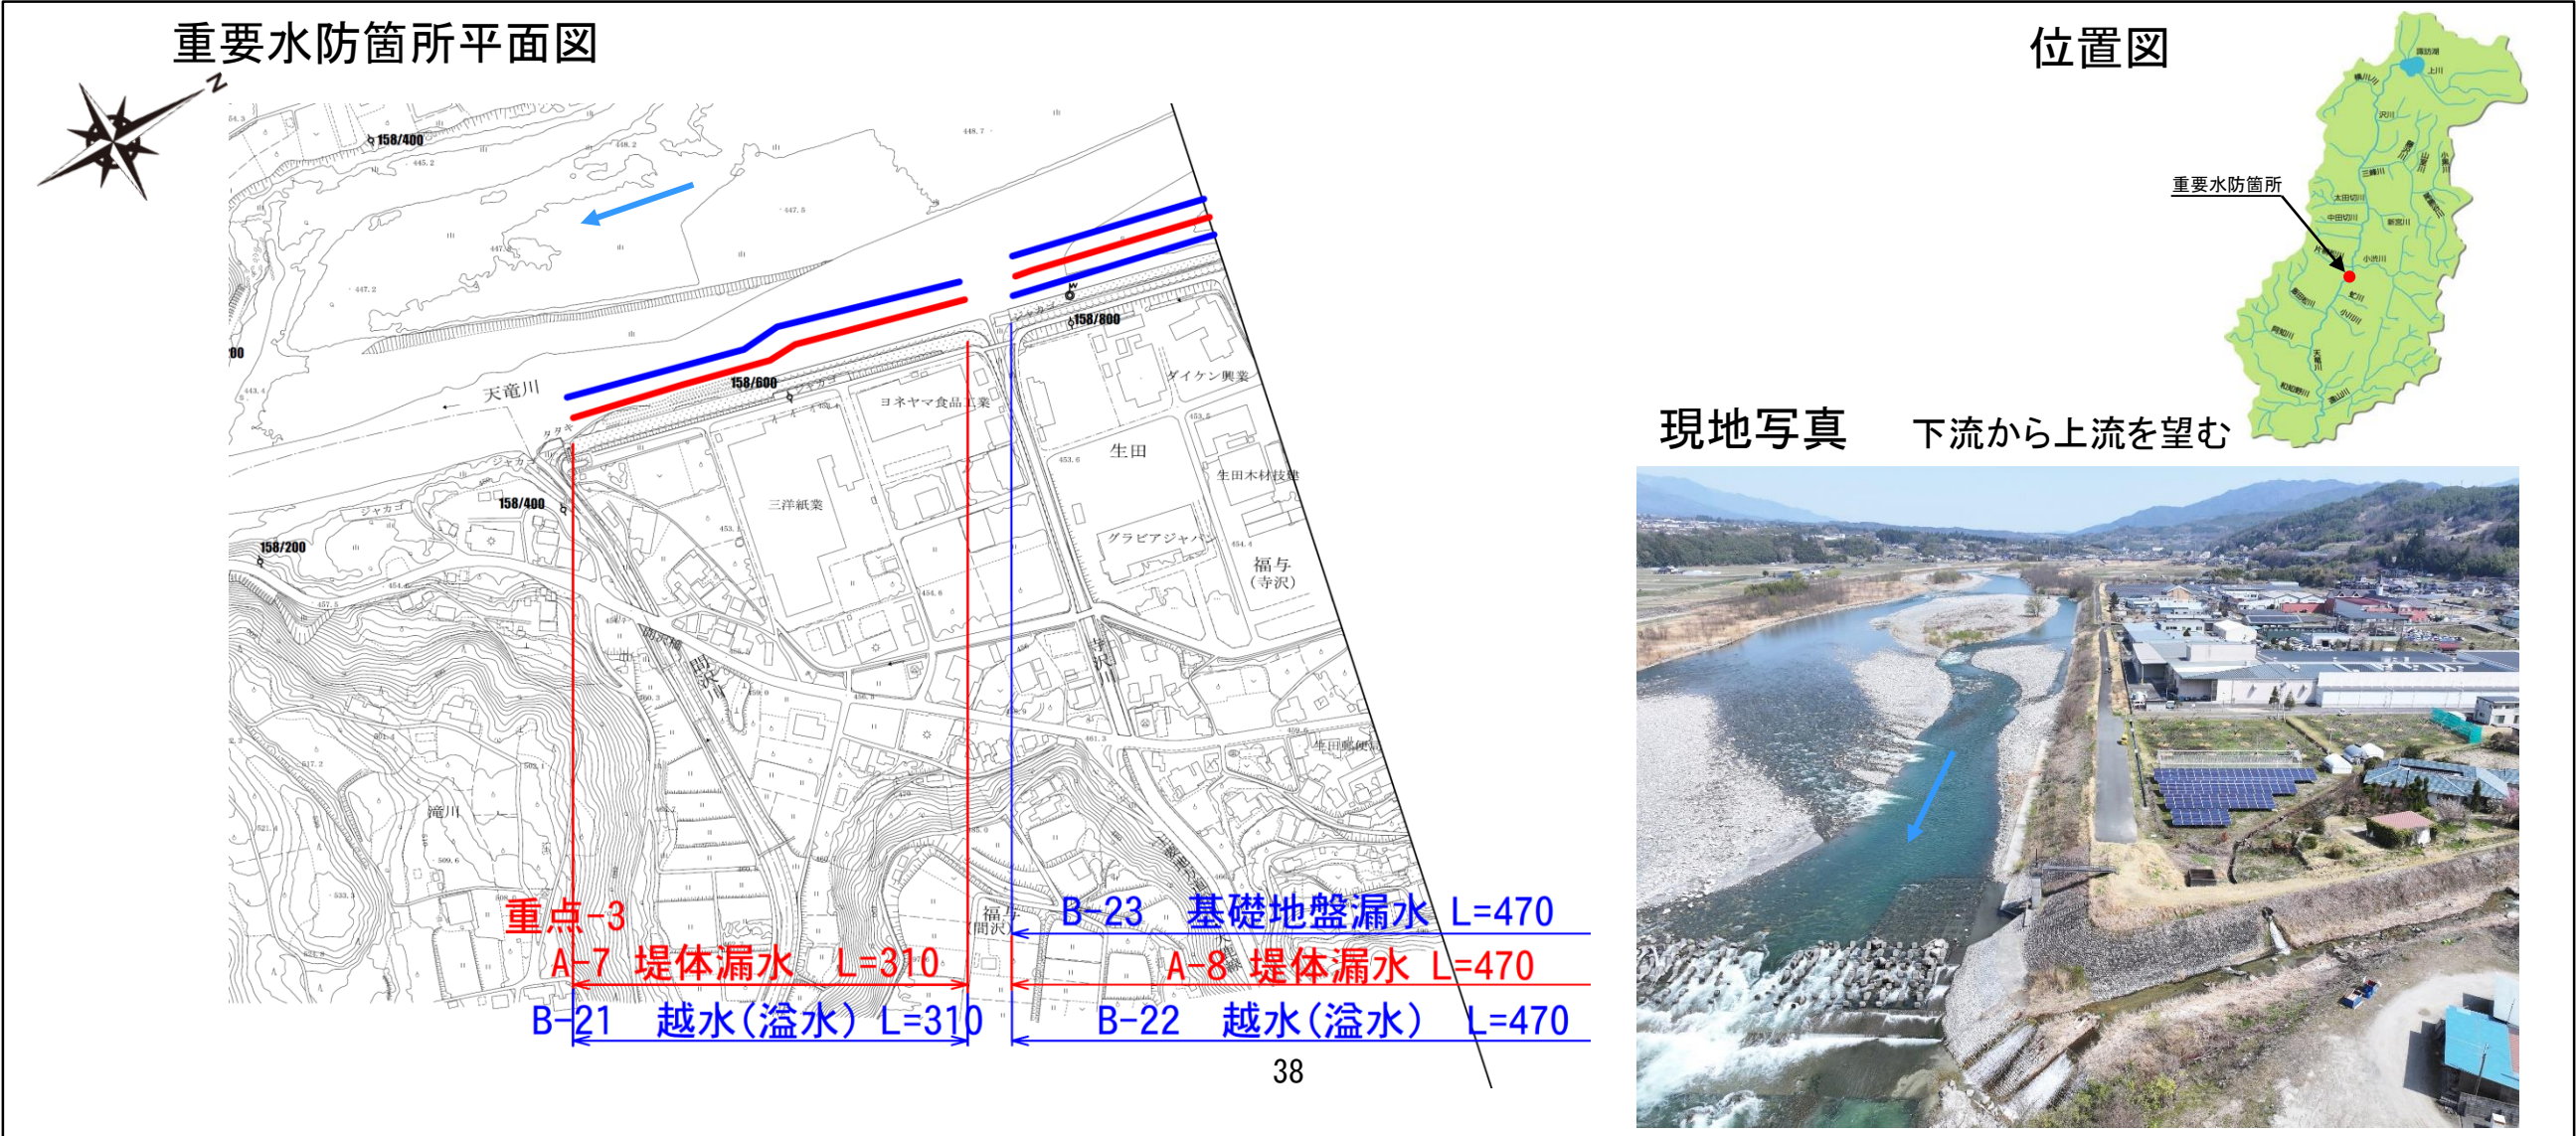
重点区間 3 「堤体漏水 A」

■ 堤内地に工場が近接しているため。

| 重要度<br>ランク | 番号 | 河川名 | 左右岸<br>の別 | 位置 距離標 | 位置 地先名 | 延長 (m) | 予想される状況 | 水防対策工法 | 摘要 |
|---|---|---|---|---|---|---|---|---|---|
| 重点 | 3 | 天竜川 | 左 | 158.4k+27m～ 158.6k+144m | 松川町生田 | 310 | 堤体漏水 | 月の輪 | A-7, B-21 |

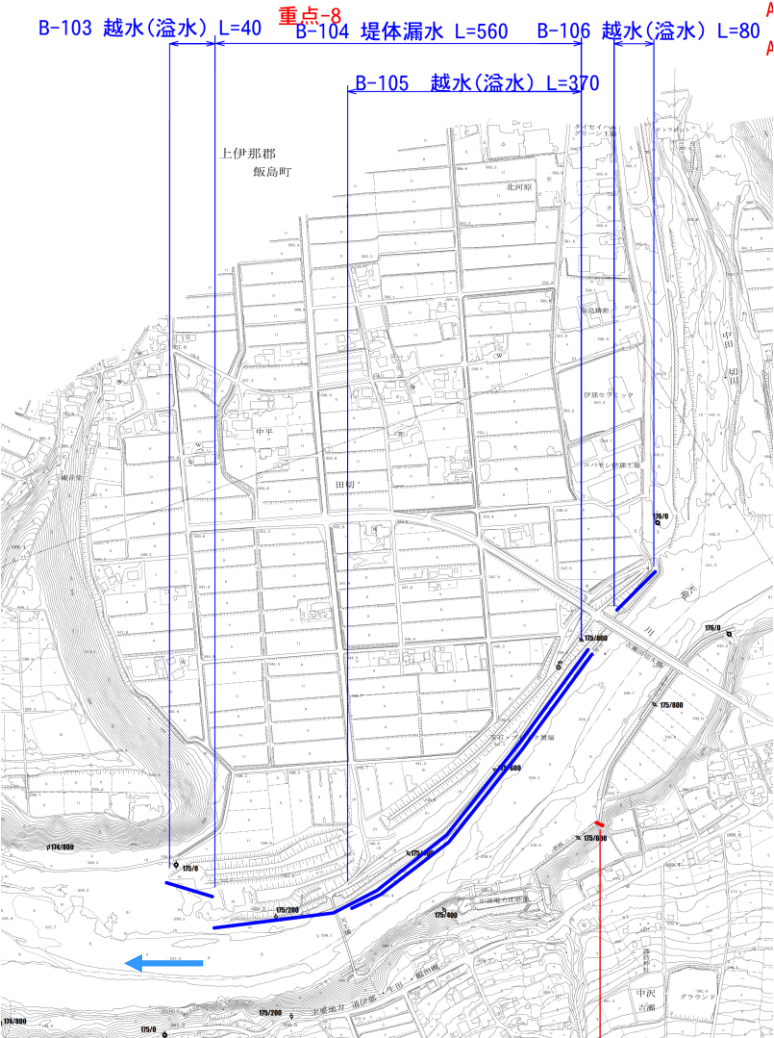
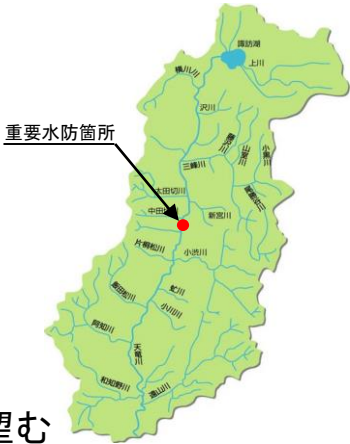
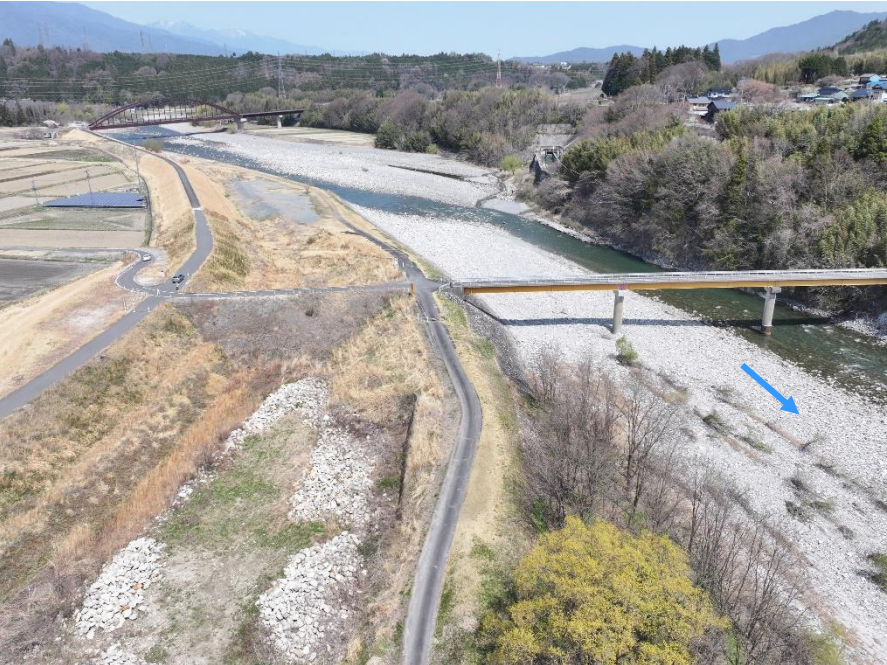
重点区間 8 「堤体漏水 B」

■ 保全対象が広範囲のため。

| 重要度<br>ランク | 番号 | 河川名 | 左右岸<br>の別 | 位置 距離標 | 位置 地先名 | 延長 (m) | 予想される状況 | 水防対策工法 | 摘要 |
|---|---|---|---|---|---|---|---|---|---|
| 重点 | 8 | 天竜川 | 右 | 175.0k+52m～ 175.6k+113m | 飯島町中平 | 560 | 堤体漏水 | 月の輪 | B-102, B-103,<br>B-104 |

下流から上流を望む

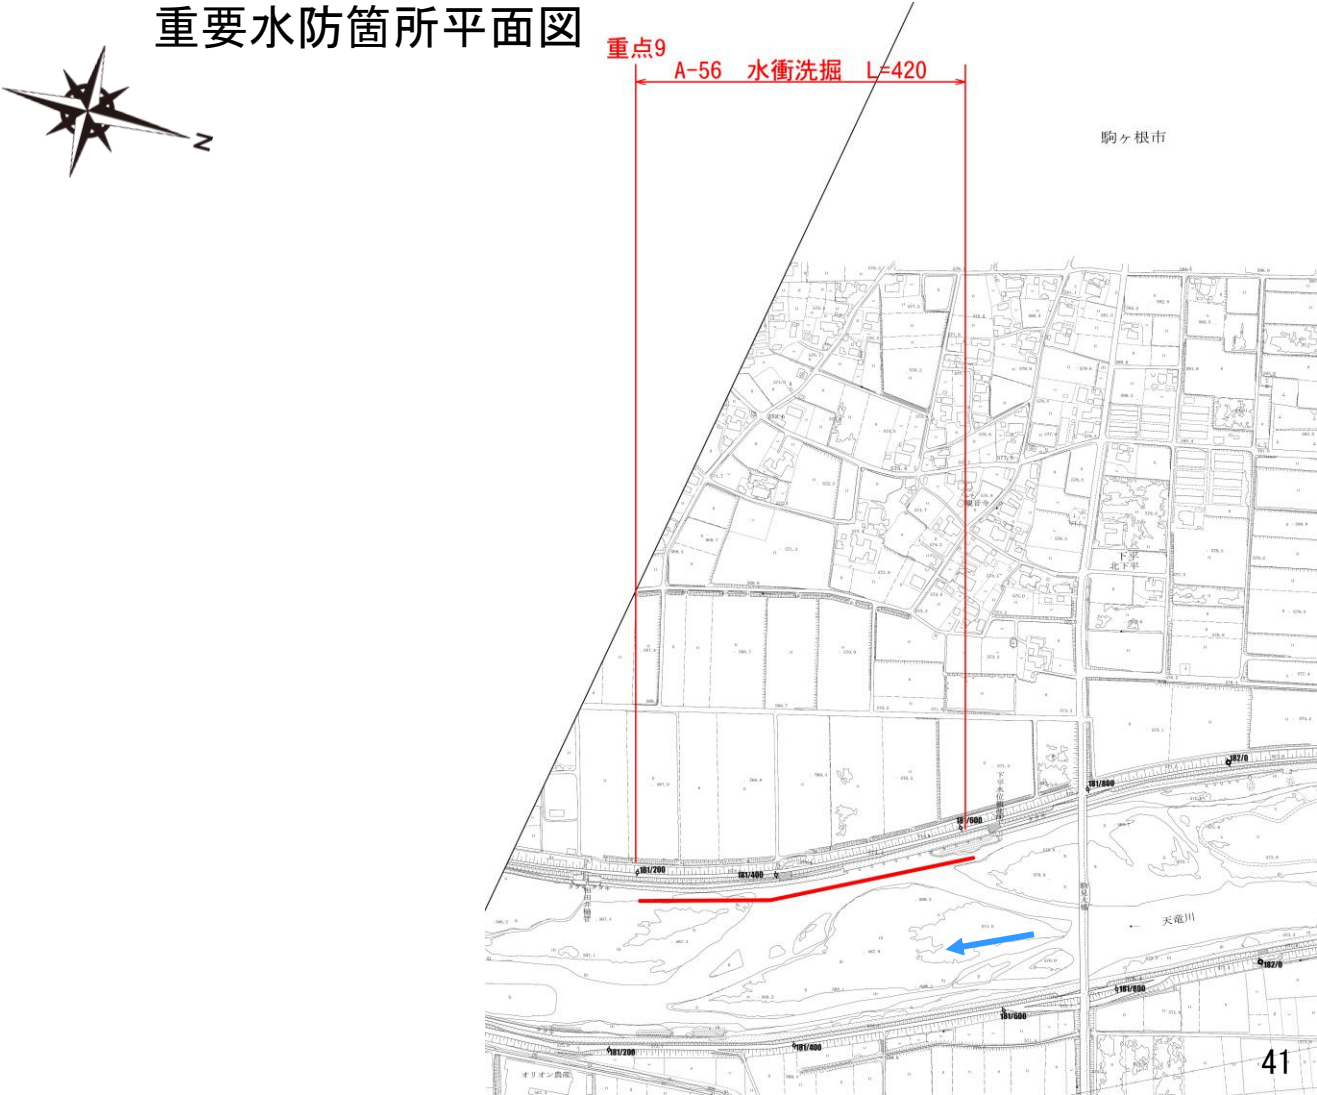
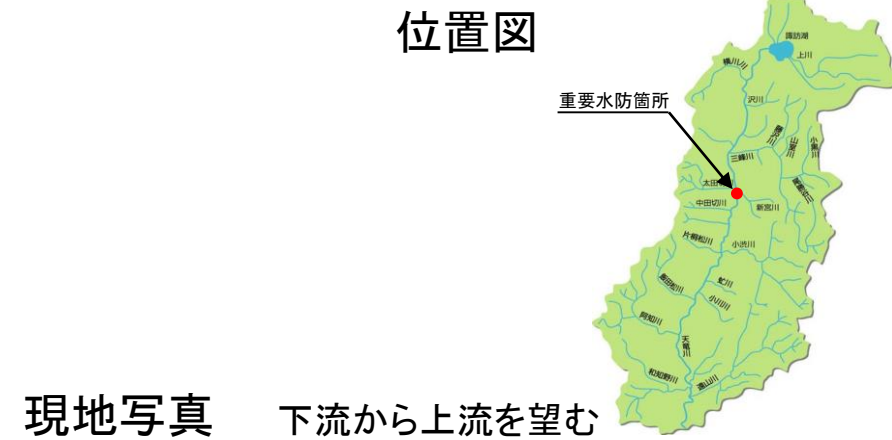
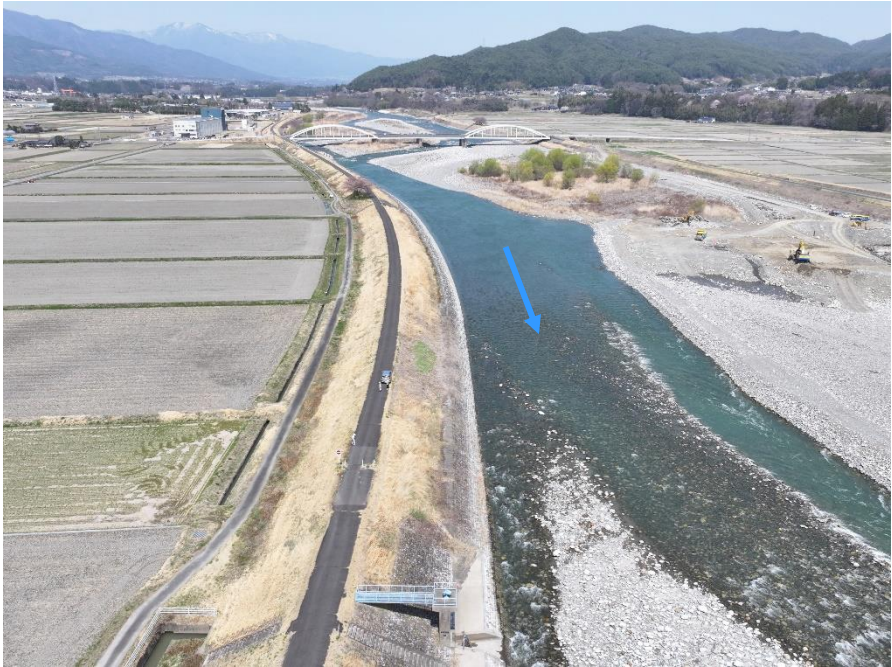
重点区間 9 「水衝洗堀 A」

■ 保全対象が広範囲のため。

| 重要度<br>ランク | 番号 | 河川名 | 左右岸<br>の別 | 位置 距離標 | 位置 地先名 | 延長 (m) | 予想される状況 | 水防対策工法 | 摘要 |
|---|---|---|---|---|---|---|---|---|---|
| 重点 | 9 | 天竜川 | 左 | 181.2k+0m～ 181.6k+0m | 駒ヶ根市下平 | 420 | 水衝洗堀 | ブロック投入、<br>蛇籠布せ | A-27 |

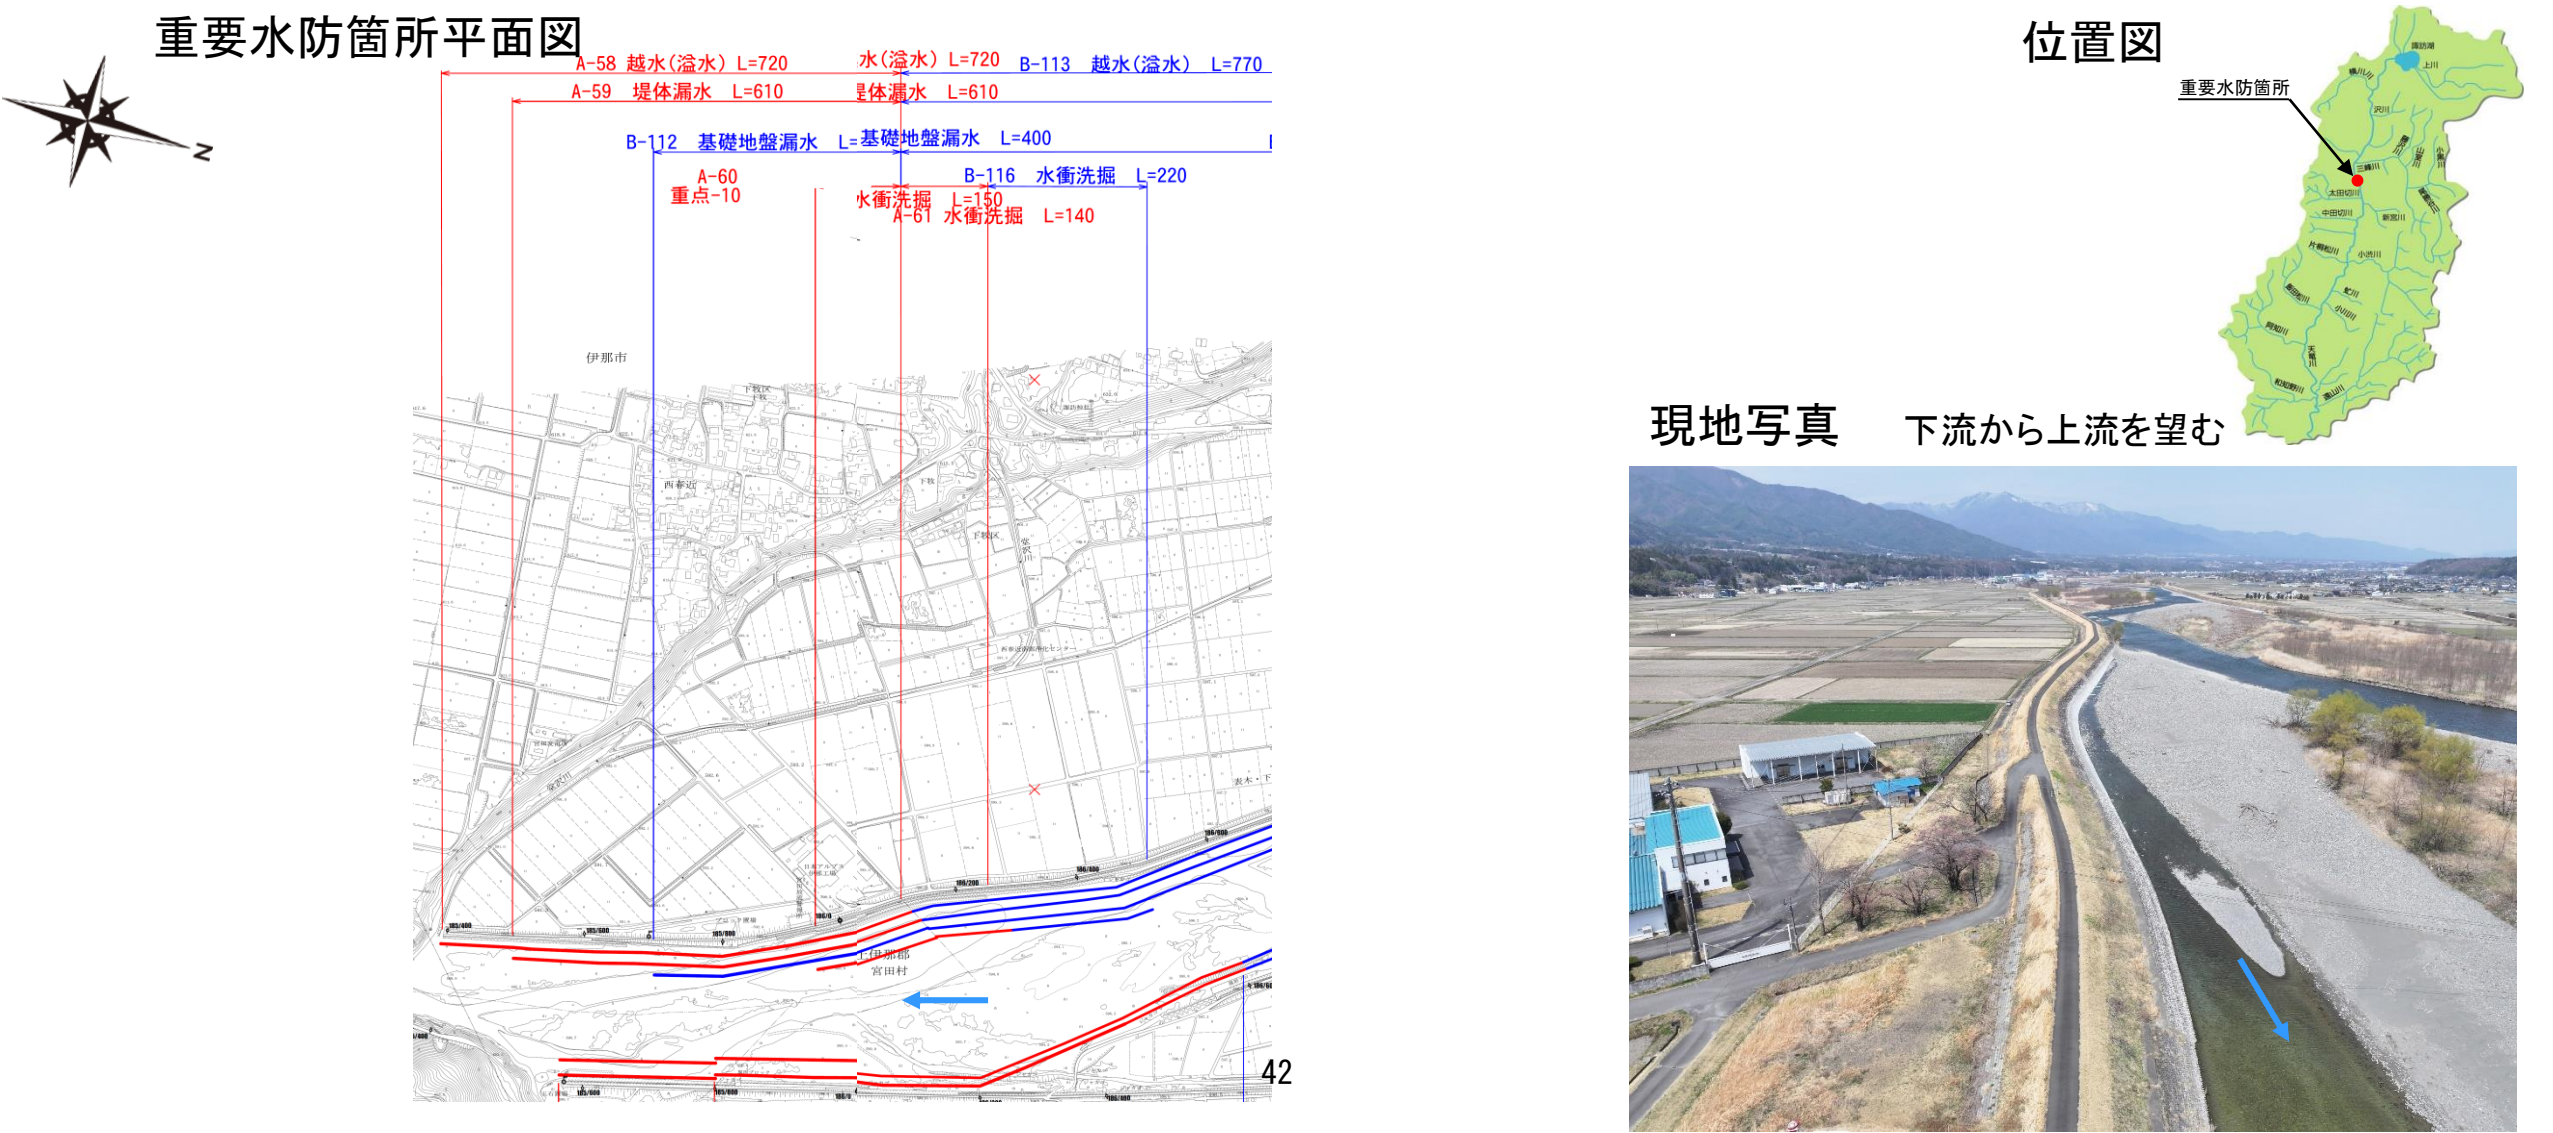
重点区間 10 「水衝洗堀 A」

■ 堤内地に工場が近接しているため。

| 重要度<br>ランク | 番号 | 河川名 | 左右岸<br>の別 | 位置 距離標 | 位置 地先名 | 延長 (m) | 予想される状況 | 水防対策工法 | 摘要 |
|---|---|---|---|---|---|---|---|---|---|
| 重点 | 10 | 天竜川 | 右 | 185. 8k+143m～ 186. 0k+108m | 宮田村中越 | 150 | 水衝洗堀 | ブロック投入、<br>蛇籠布せ | A-59, A-60, A-61<br>B-111 |

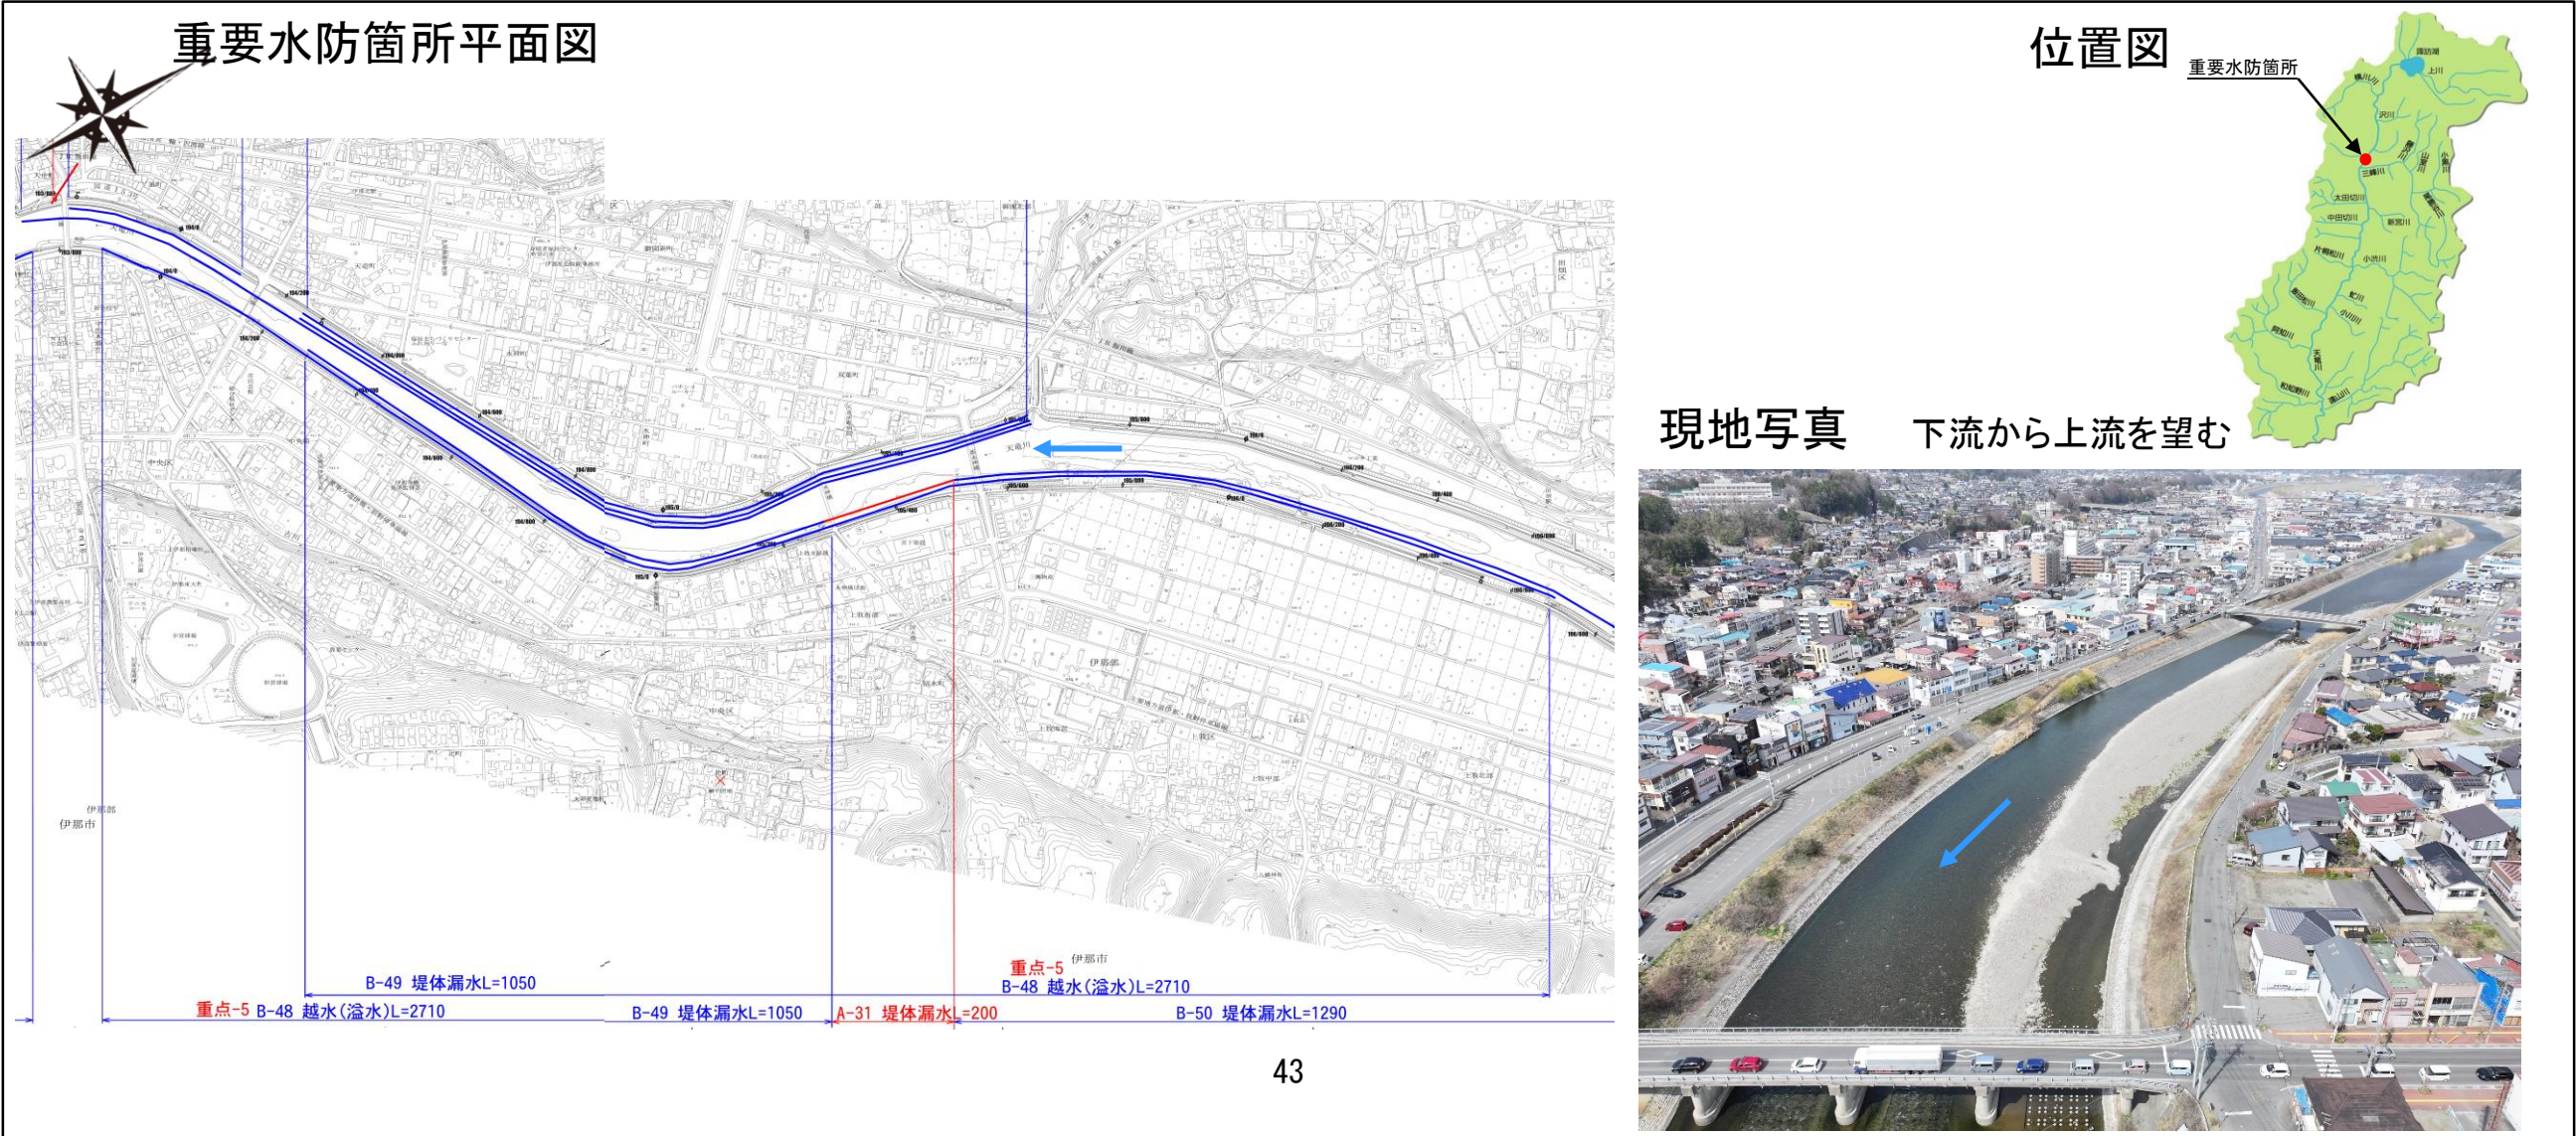
重点区間 5 「越水(溢水)B」

- 延長が長く、影響範囲が大きいため。

| 重要度<br>ランク | 番号 | 河川名 | 左右岸<br>の別 | 位置 距離標 | 位置 地先名 | 延長 (m) | 予想される状況 | 水防対策工法 | 摘要 |
|---|---|---|---|---|---|---|---|---|---|
| 重点 | 5 | 天竜川 | 左 | 196. 2k+87m～ 196. 6k+82m | 伊那市上牧 | 2710 | 越水(溢水) | 積土のう | A-32, B-47, B-48 |

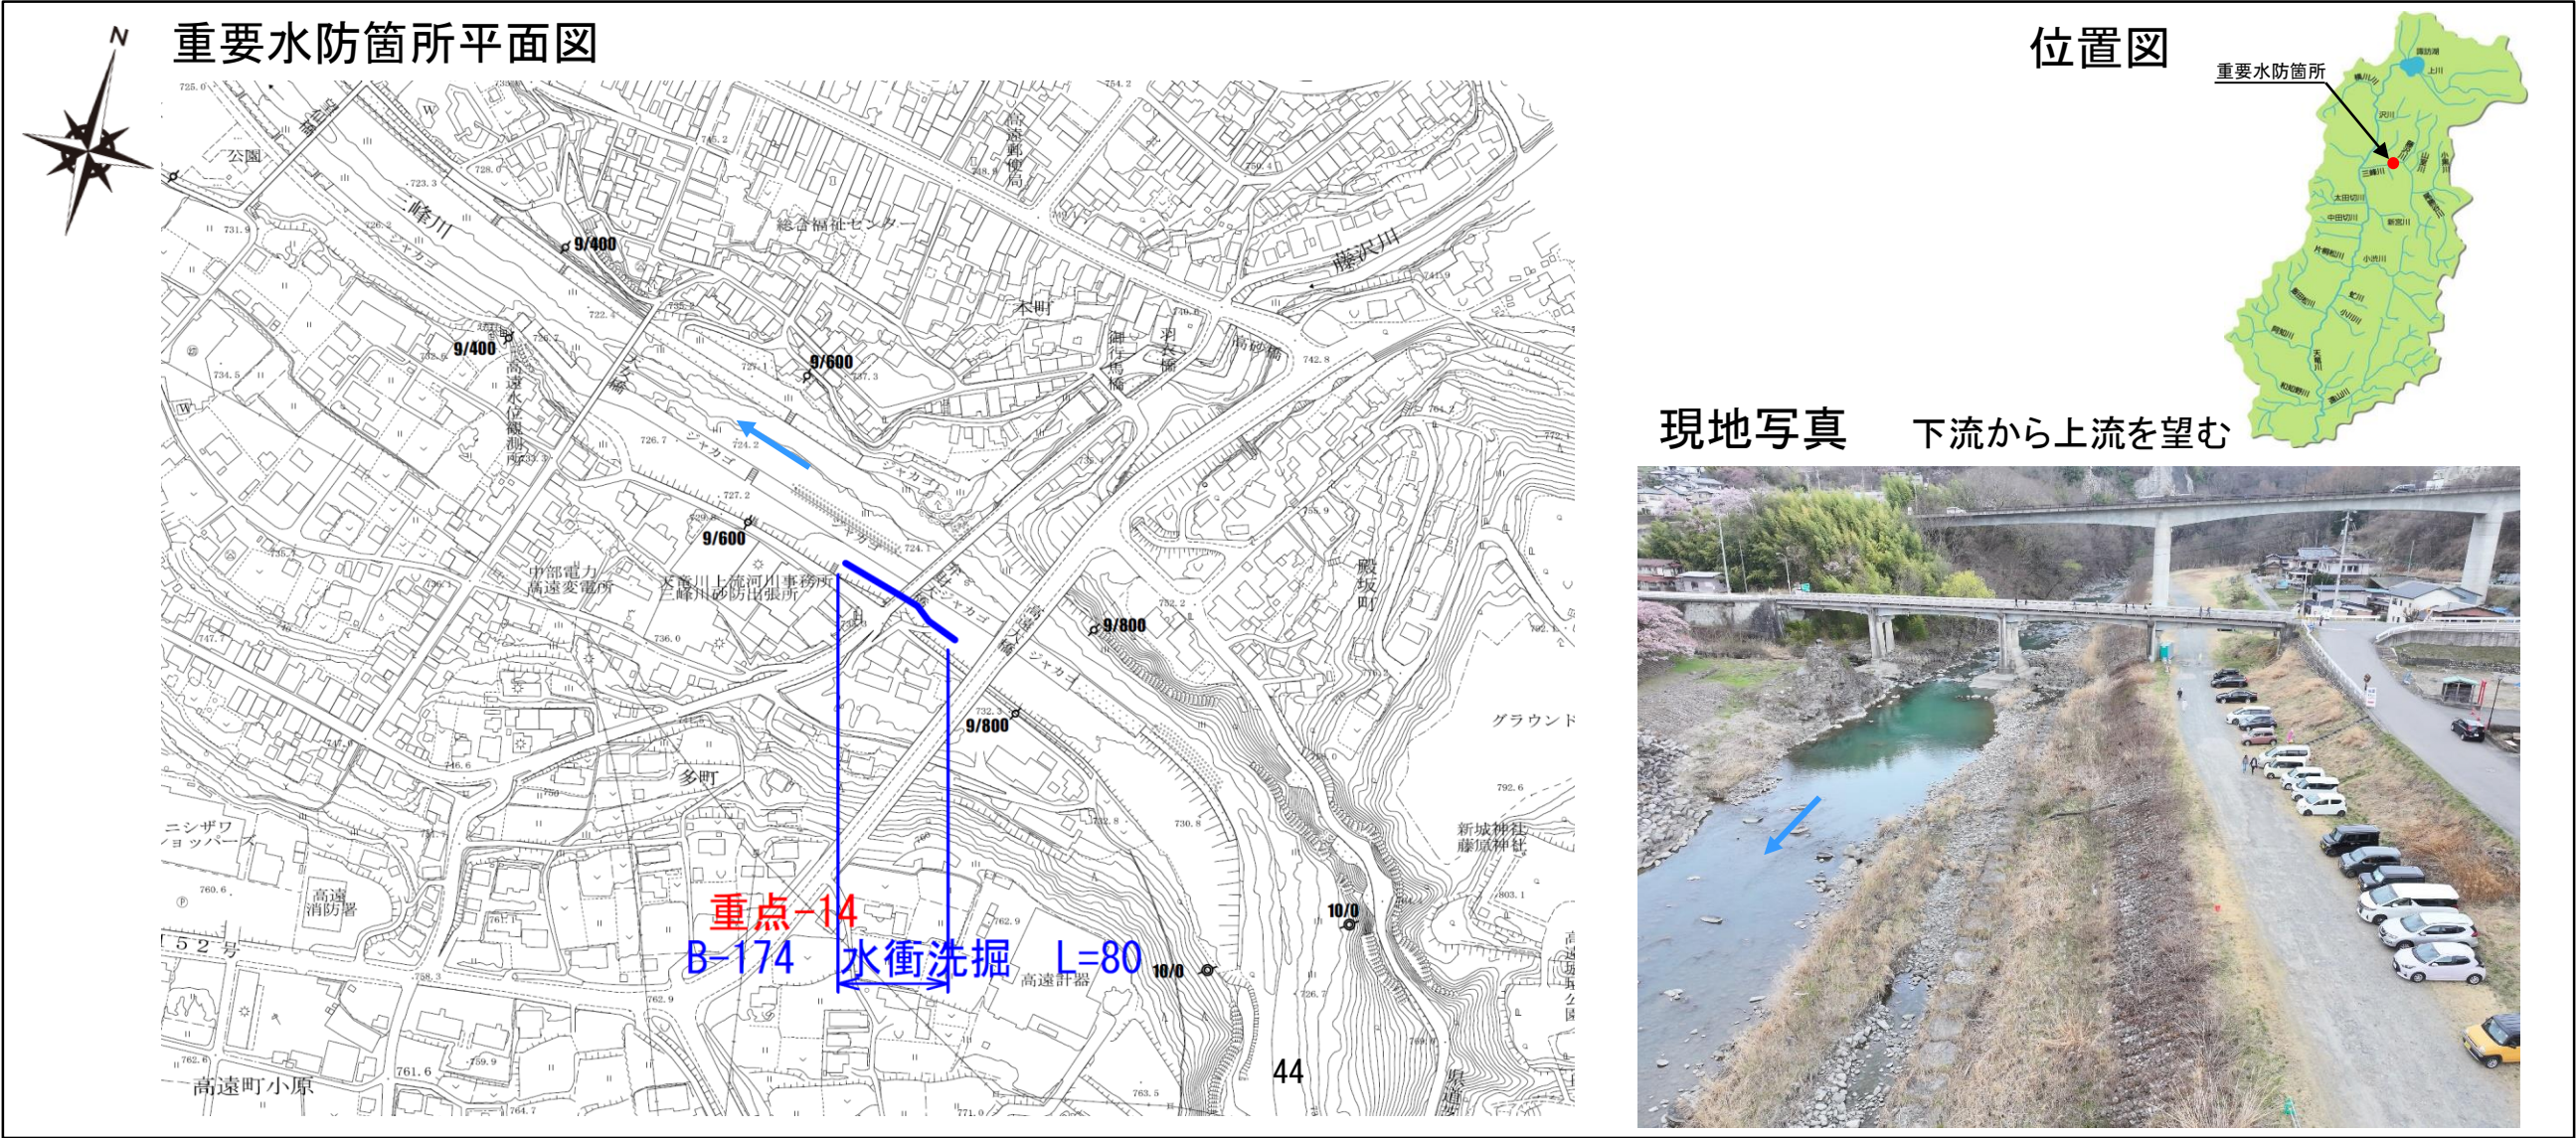
重点区間 1 4 「水衝洗堀 B」

■ 三峰川の市街地で唯一指定されているため。

| 重要度<br>ランク | 番号 | 河川名 | 左右岸<br>の別 | 位置 距離標 | 位置 地先名 | 延長 (m) | 予想される状況 | 水防対策工法 | 摘要 |
|---|---|---|---|---|---|---|---|---|---|
| 重点 | 14 | (三峰川) | 左 | 9. 6k+60m～ 9. 6k+140m | 伊那市高遠町多町 | 80 | 水衝洗堀 | ブロック投入、<br>蛇籠布せ | B-173 |
