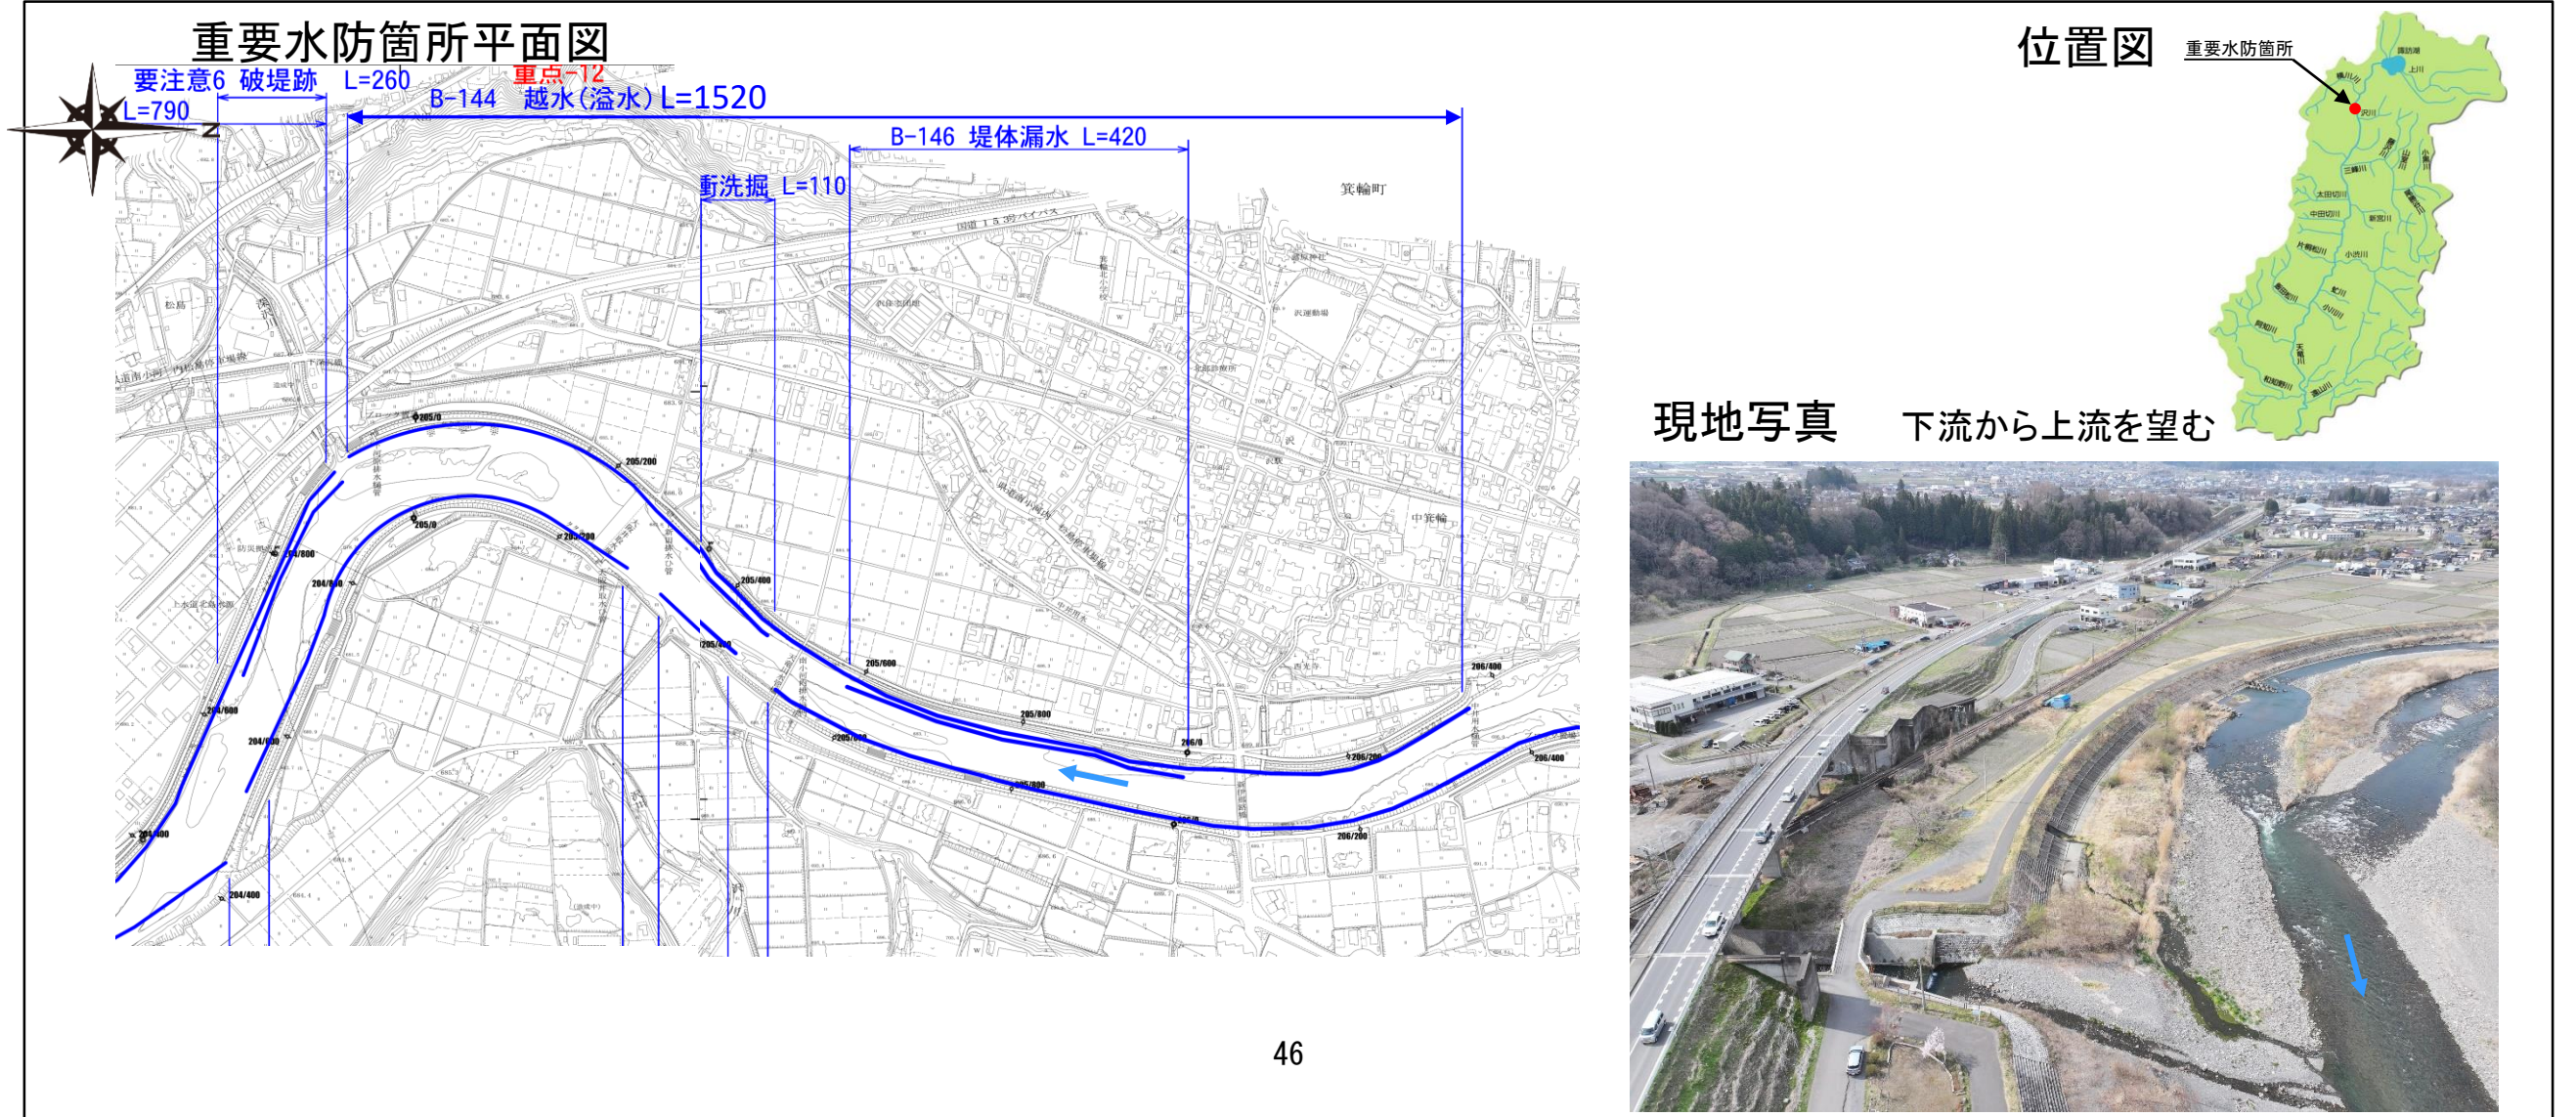
重点区間 1 2 「越水(溢水)B」

■ 延長が長く、影響範囲が大きいため。

| 重要度<br>ランク | 番号 | 河川名 | 左右岸<br>の別 | 位置 距離標 | 位置 地先名 | 延長 (m) | 予想される状況 | 水防対策工法 | 摘要 |
|---|---|---|---|---|---|---|---|---|---|
| 重点 | 12 | 天竜川 | 右 | 205. 2k+53m～ 205. 6k+100m | 箕輪町北島 | 1520 | 越水(溢水) | 積土のう | B-143, B-144,<br>B-145 |

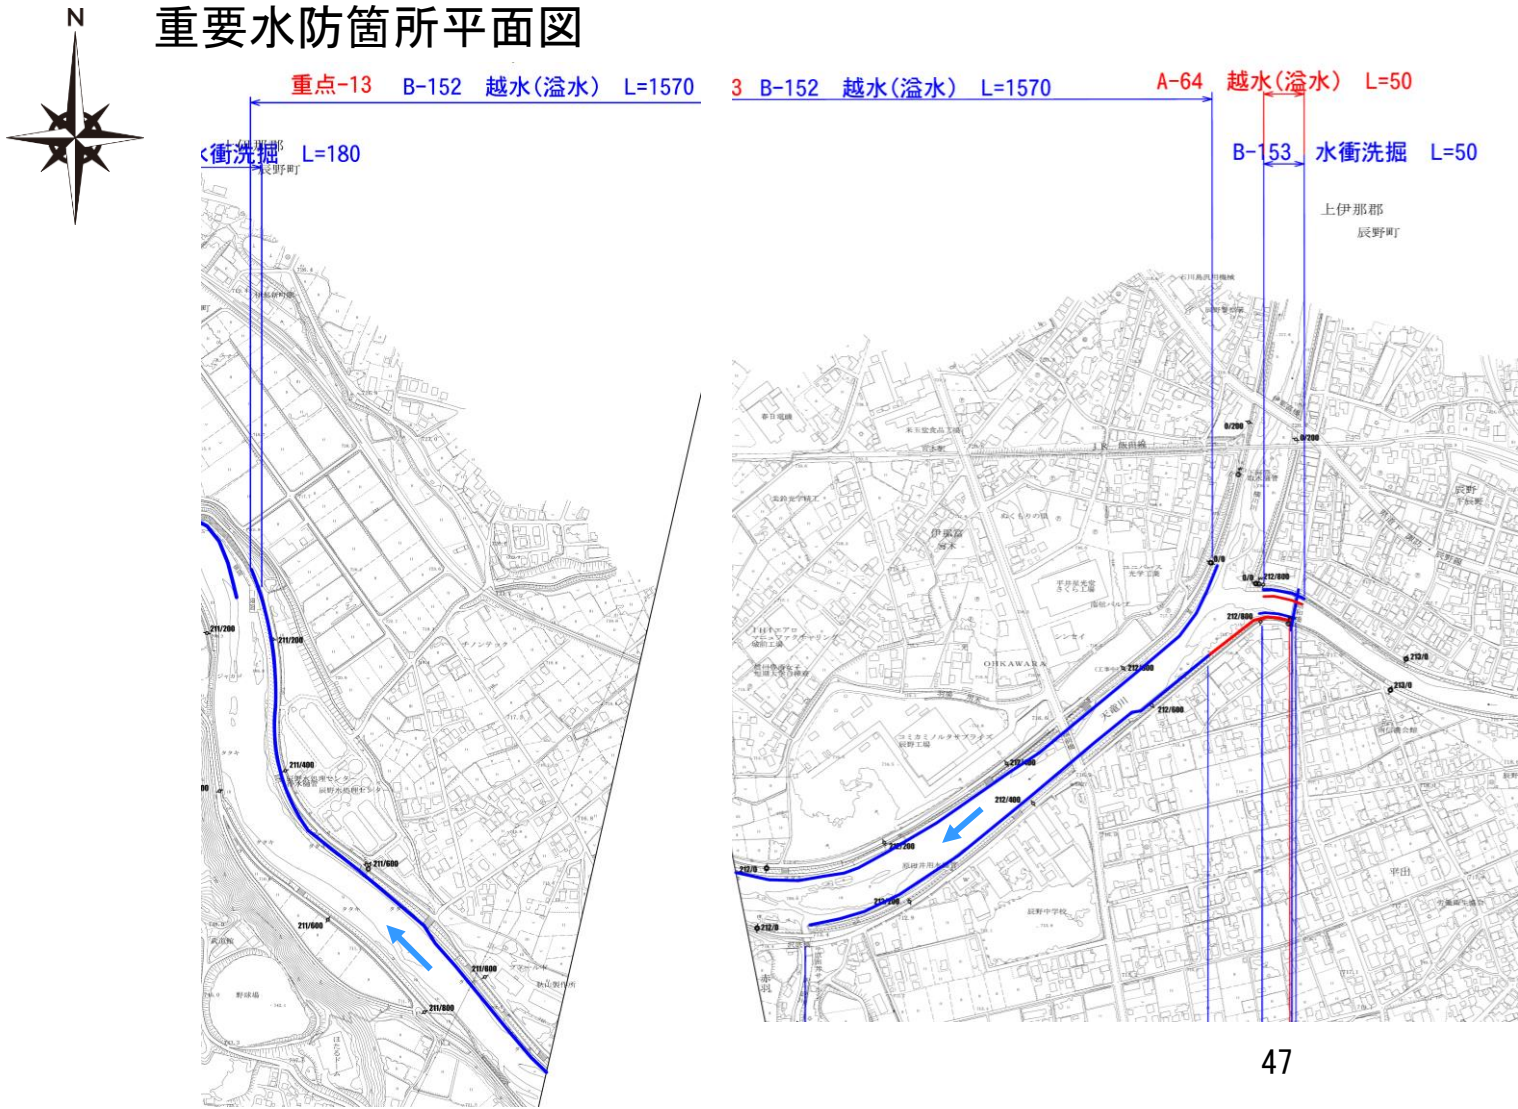
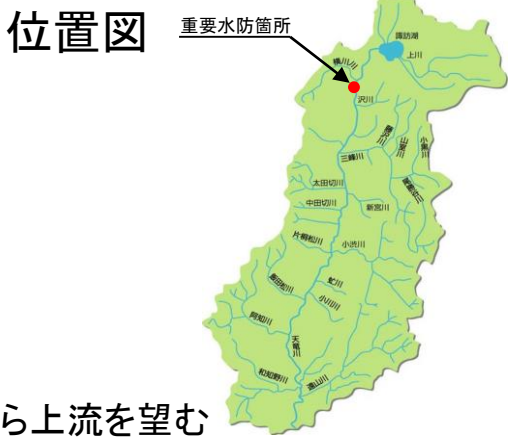
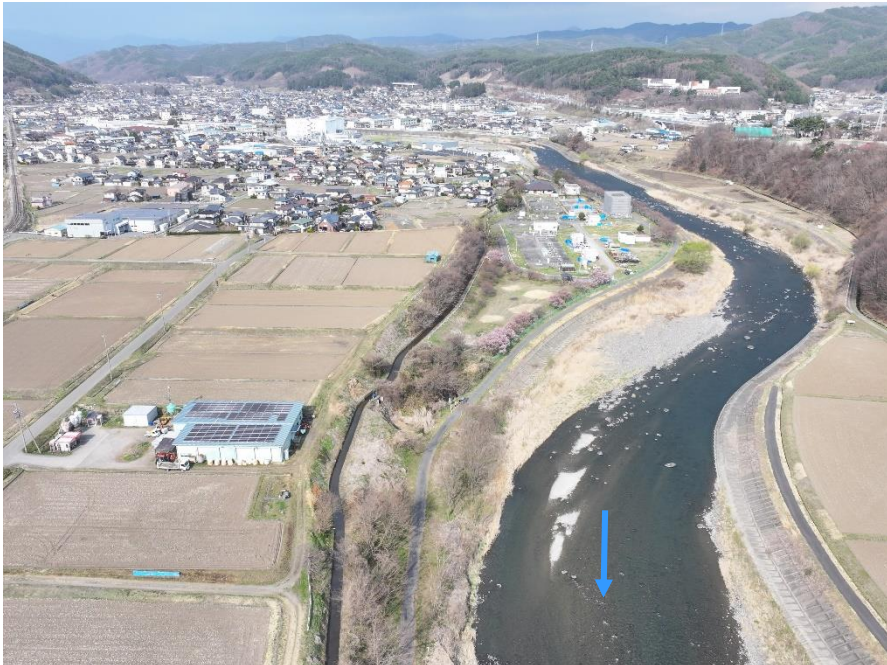
重点区間 1 3 「越水(溢水)B」

■ 延長が長く、影響範囲が大きいため。

| 重要度<br>ランク | 番号 | 河川名 | 左右岸<br>の別 | 位置 距離標 | 位置 地先名 | 延長 (m) | 予想される状況 | 水防対策工法 | 摘要 |
|---|---|---|---|---|---|---|---|---|---|
| 重点 | 13 | 天竜川 | 右 | 211. 0k+125m～ 212. 6k+185m | 辰野町宮木 | 1570 | 越水(溢水) | 積土のう | B-151 |

現地写真 下流から上流を望む

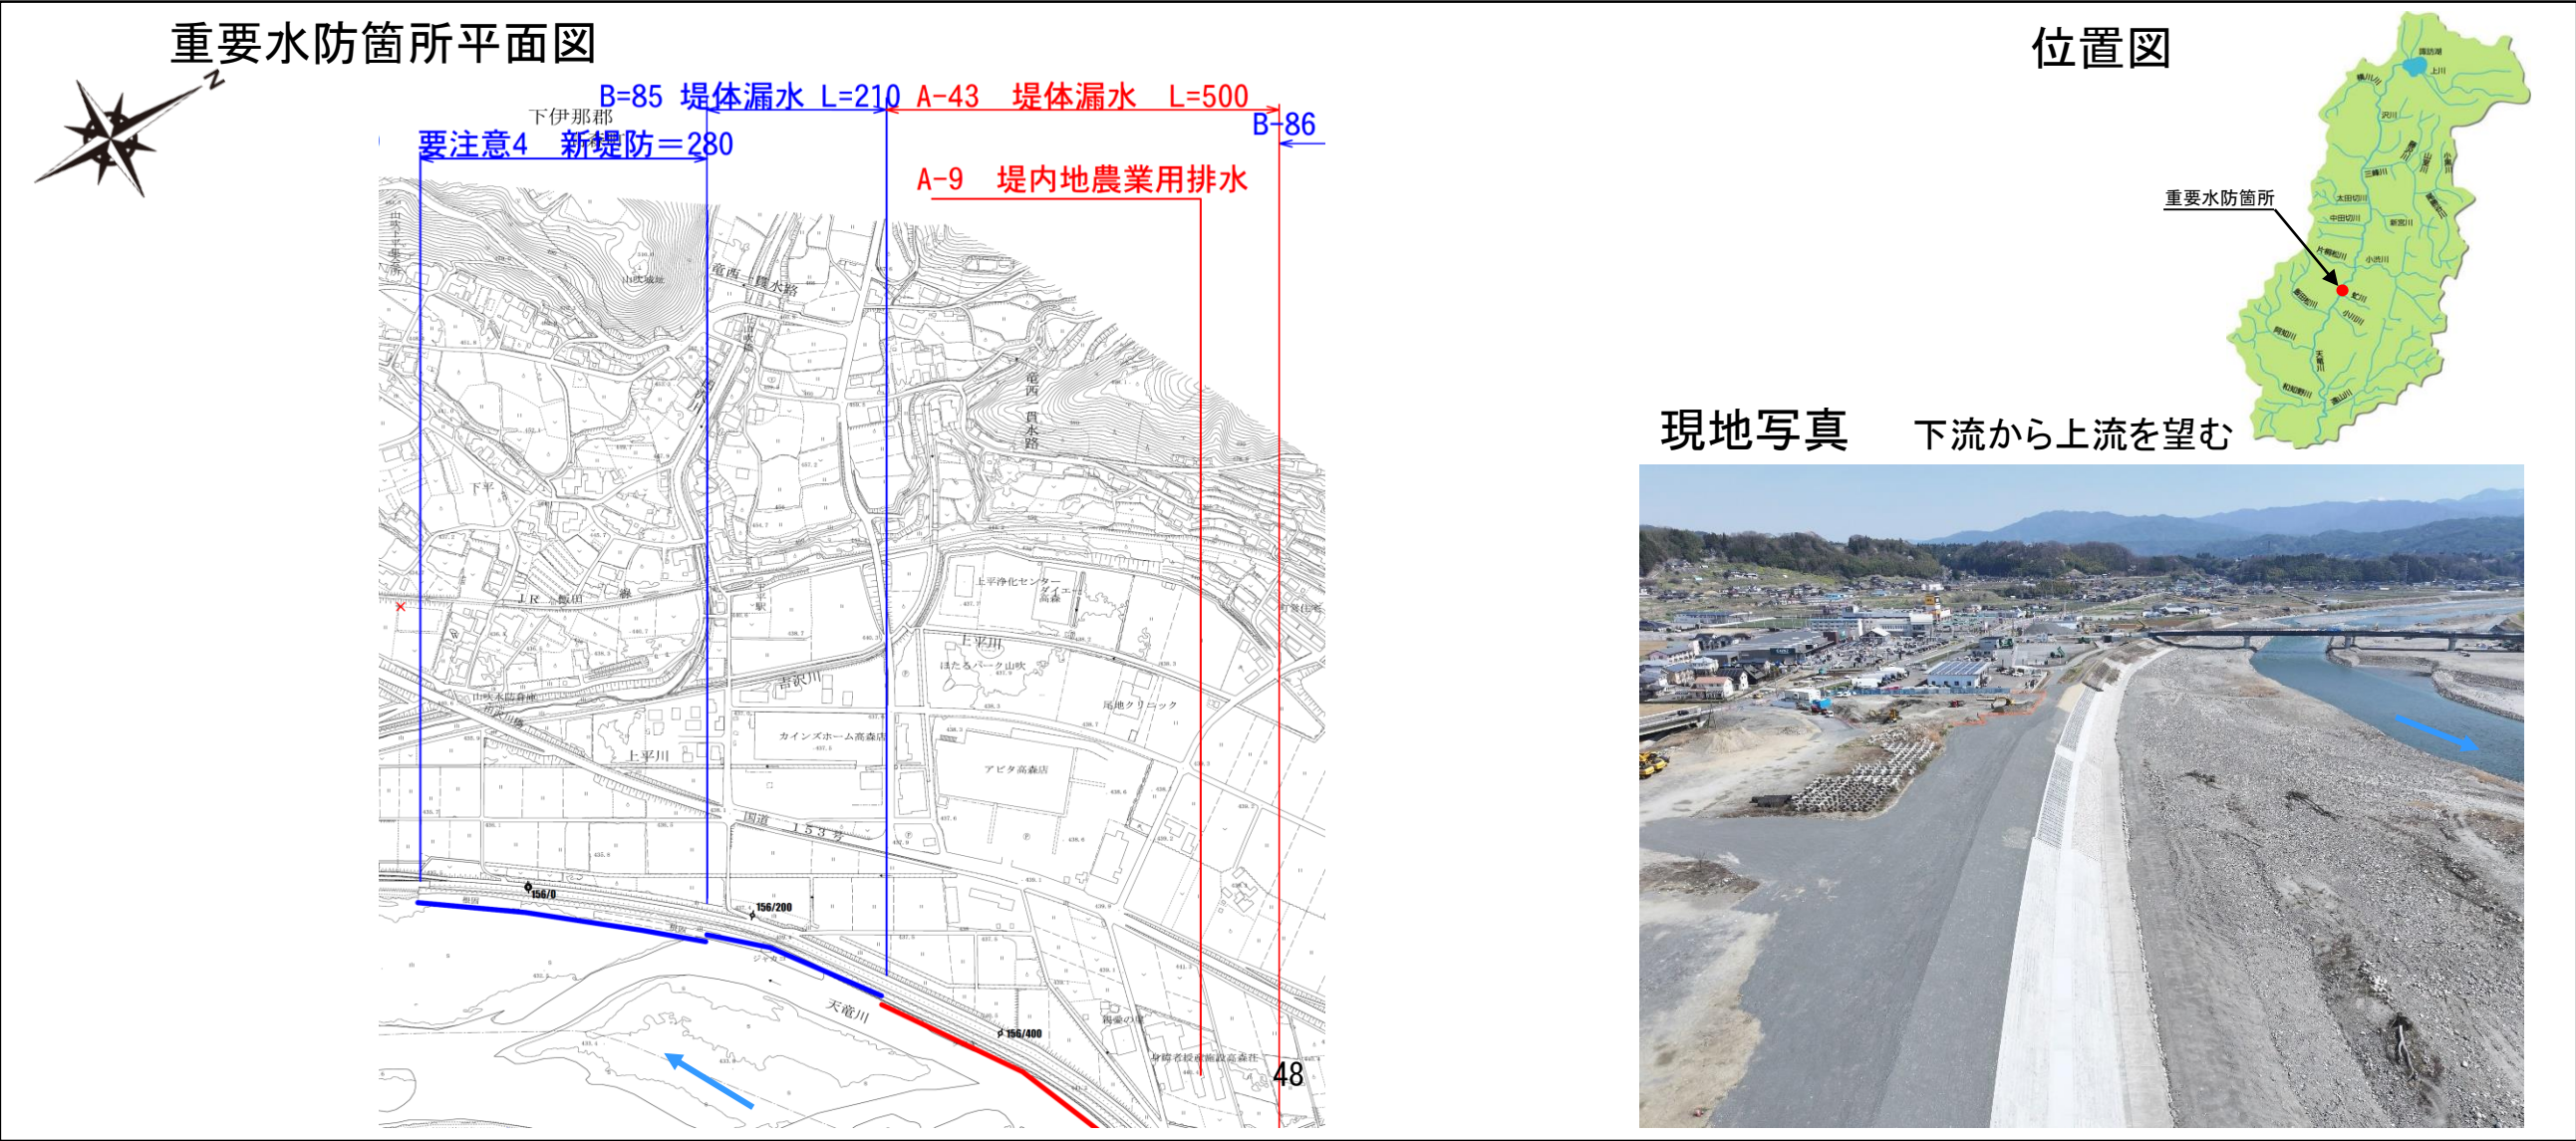
更新区間 8 5 「堤体漏水 B」

■ 下流側の延長が新堤防完成に伴い、解消。

| 重要度<br>ランク | 番号 | 河川名 | 左右岸<br>の別 | 位置 距離標 | 位置 地先名 | 延長 (m) | 予想される状況 | 水防対策工法 | 摘要 |
|---|---|---|---|---|---|---|---|---|---|
| B | 85 | 天竜川 | 右 | 156. 0k+140m～ 156. 2k+134m | 高森町山吹 | 210 | 堤体漏水 | 月の輪 | |

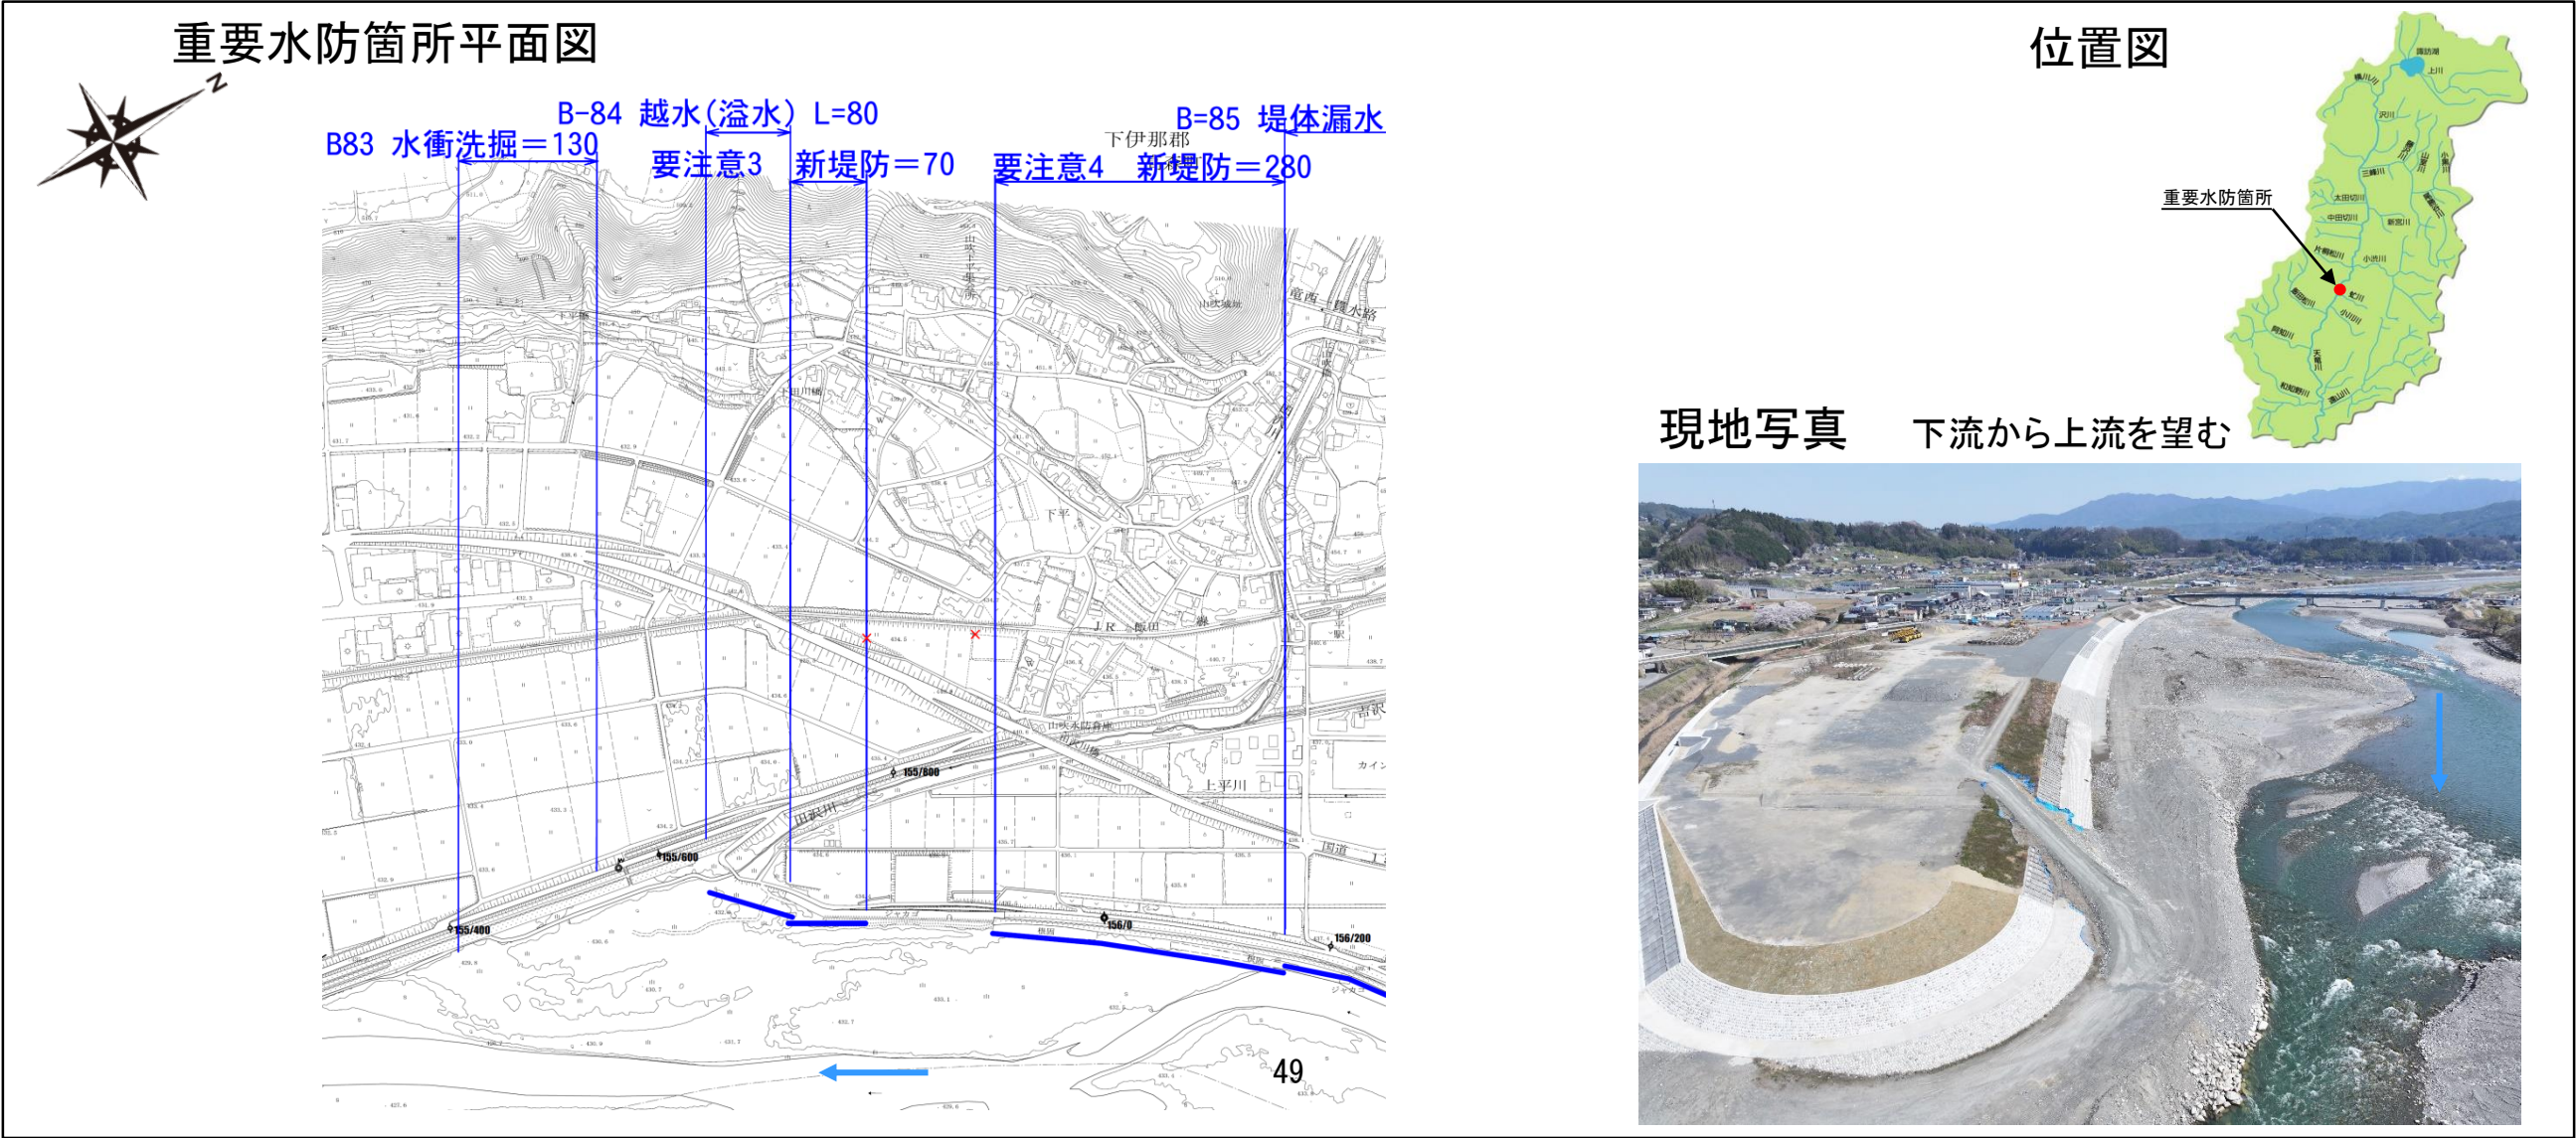
要注意区間 3 「新堤防」

■ 新堤防が完成したため、3 年間は要注意区間として挙げる

| 重要度<br>ランク | 番号 | 河川名 | 左右岸<br>の別 | 位置 距離標 | 位置 地先名 | 延長 (m) | 予想される状況 | 水防対策工法 | 摘要 |
|---|---|---|---|---|---|---|---|---|---|
| 要注意 | 3 | 天竜川 | 右 | 155. 6k+124m～ 155. 6k+193m | 高森町山吹 | 70 | 新堤防 | R09まで | R06年 施工 |

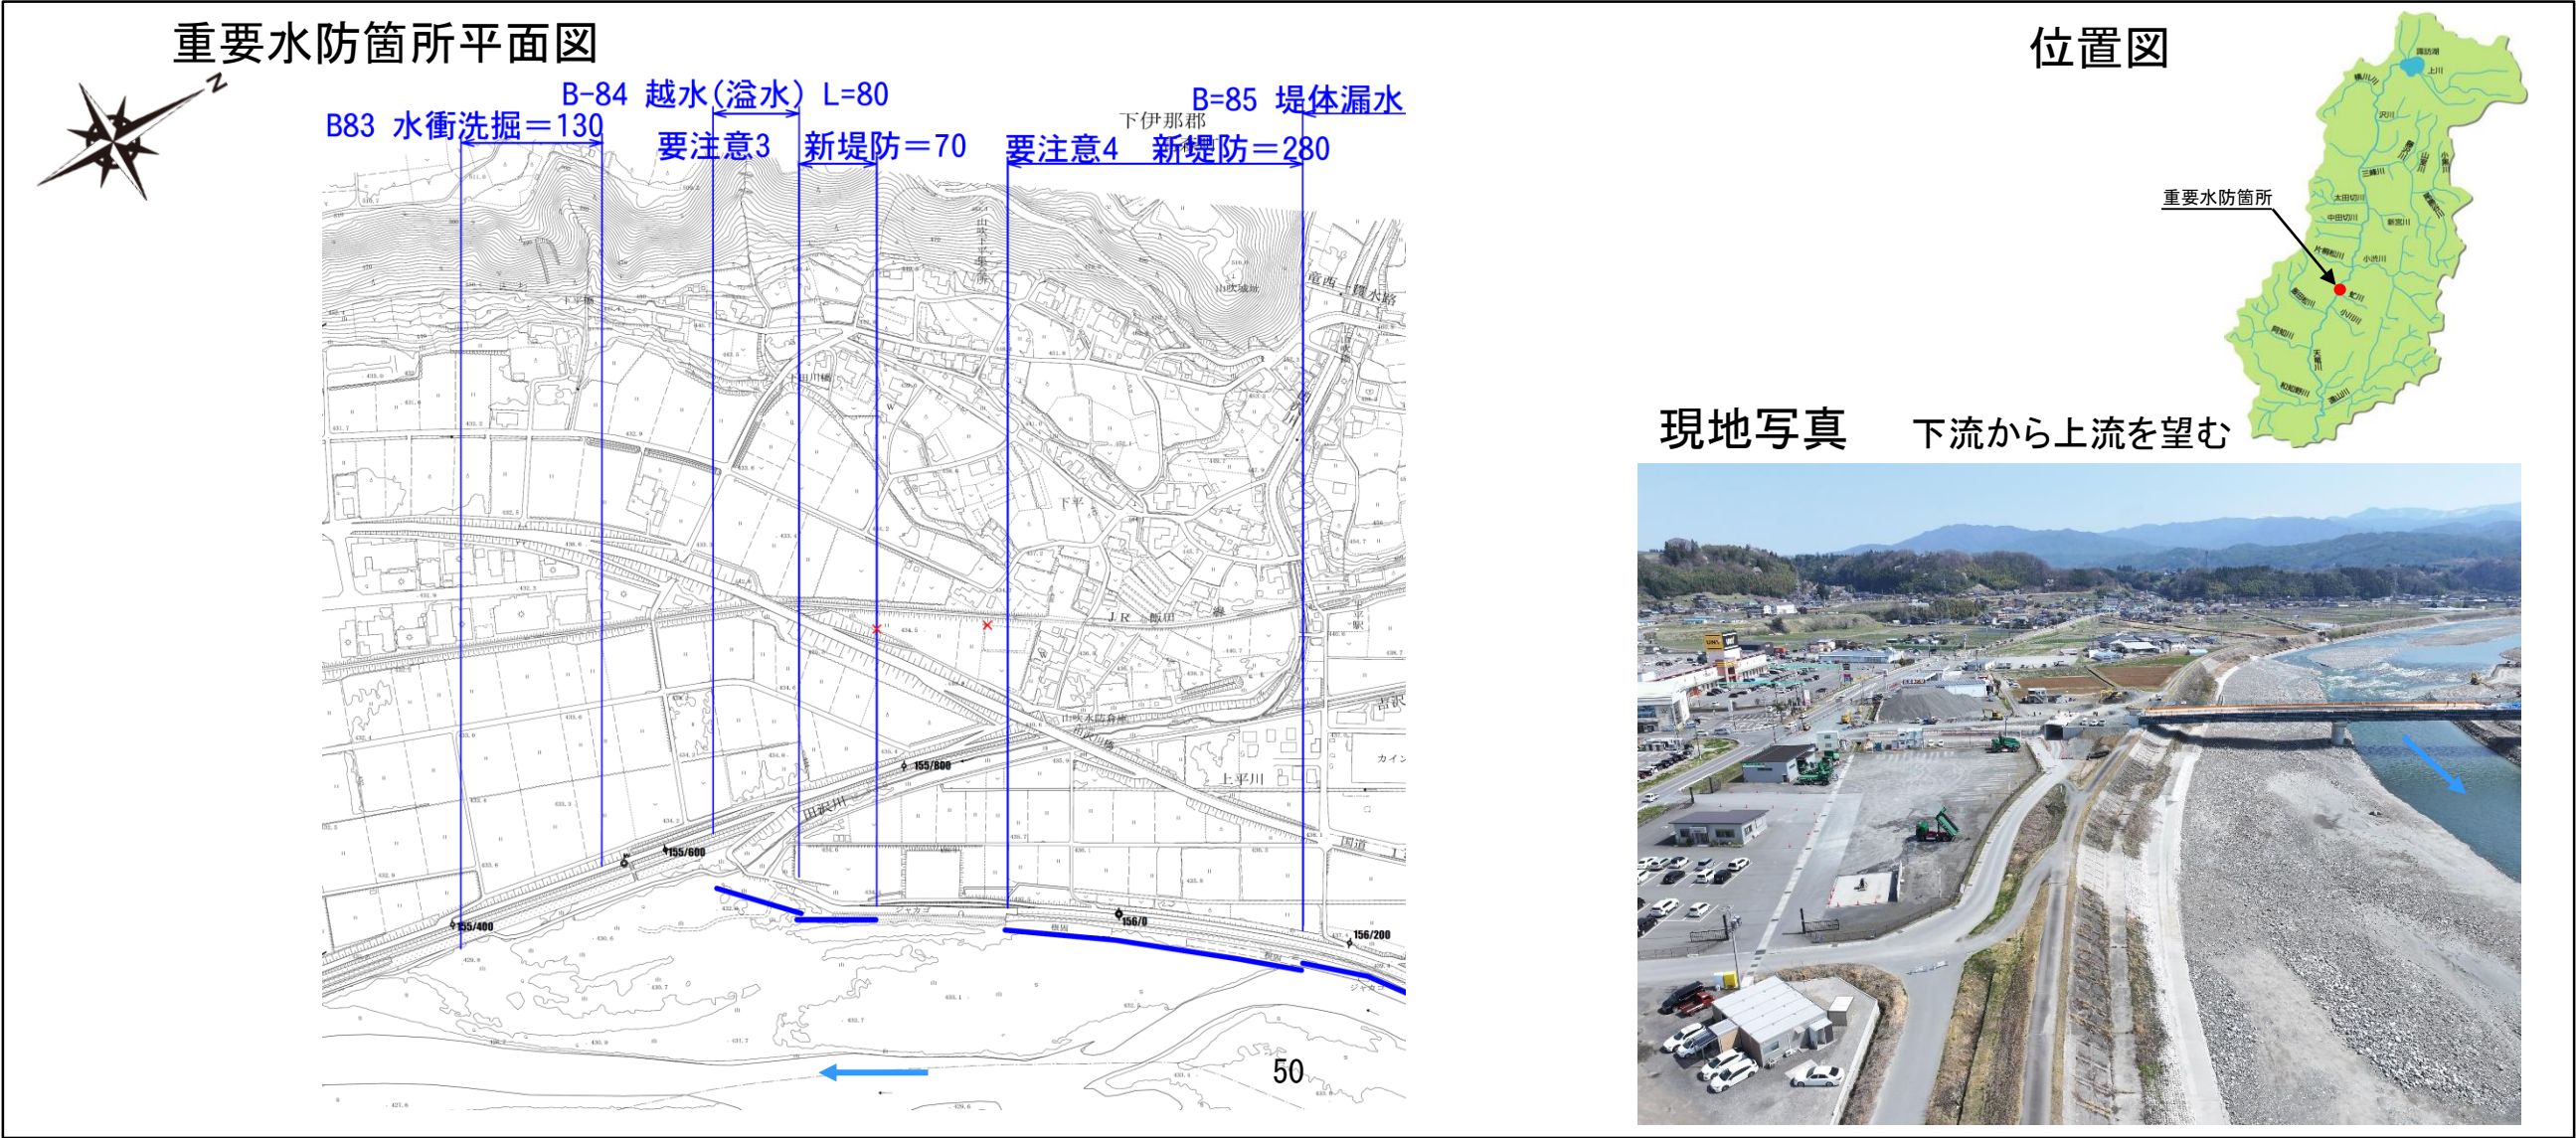
要注意区間 4 「新堤防」

■ 新堤防が完成したため、3 年間は要注意区間として挙げる。

| 重要度<br>ランク | 番号 | 河川名 | 左右岸<br>の別 | 位置 距離標 | 位置 地先名 | 延長 (m) | 予想される状況 | 水防対策工法 | 摘要 |
|---|---|---|---|---|---|---|---|---|---|
| 要注意 | 4 | 天竜川 | 右 | 155.8k+79m～ 156.0k+140m | 高森町山吹 | 260 | 新堤防 | R09まで | R06年 施工 |

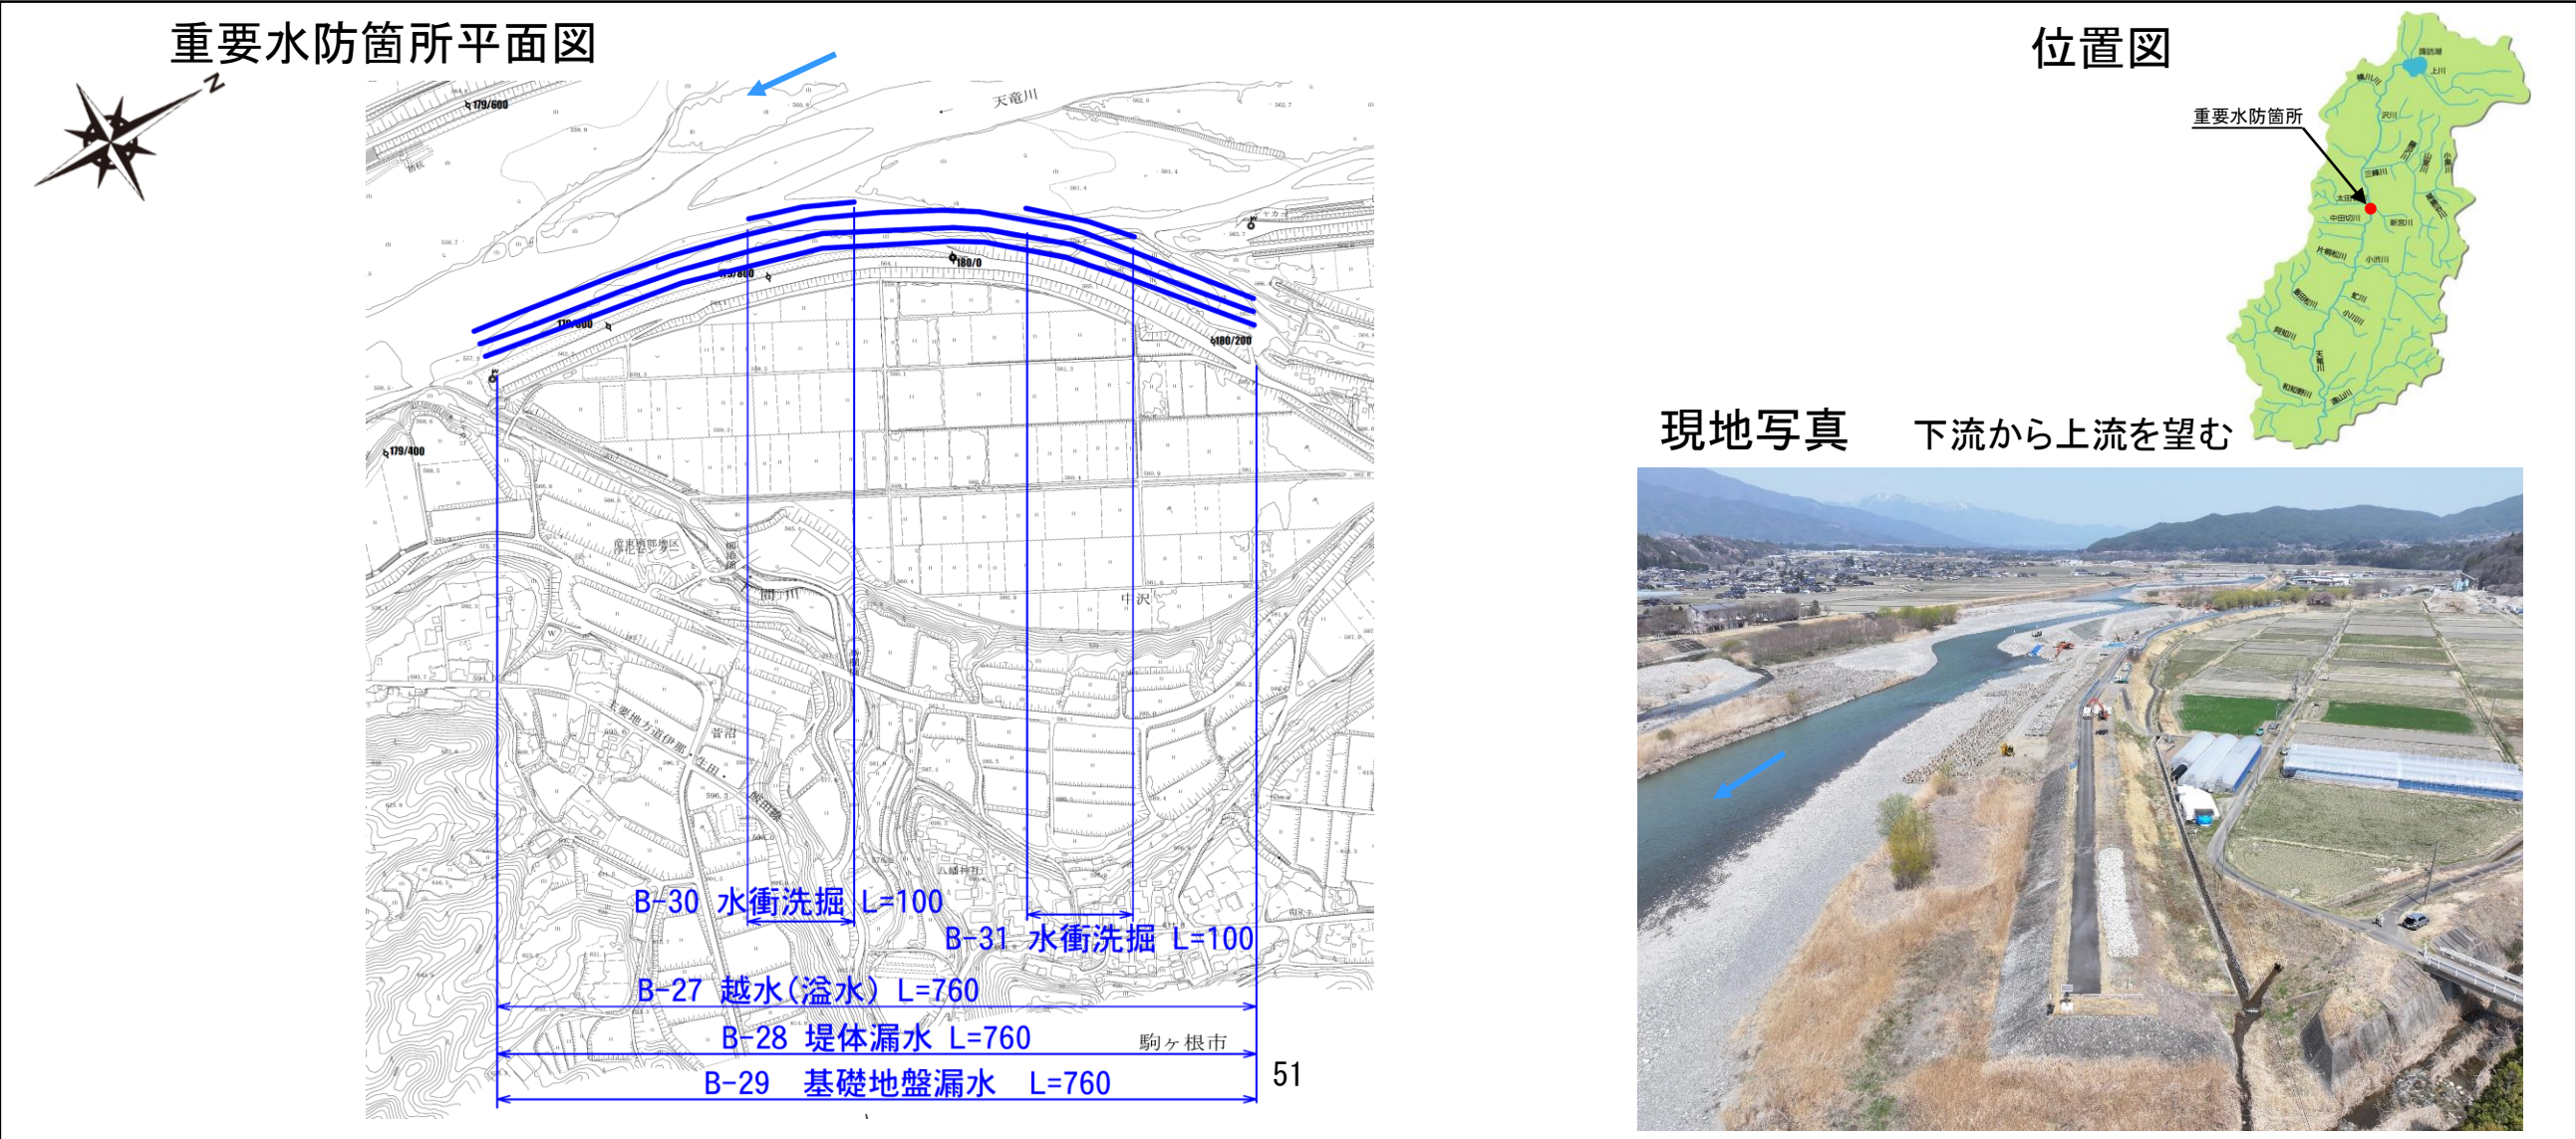
更新区間 30 「水衝洗堀B」

- 基礎の根入れが浅く、上下流に水衝洗堀の影響を増やすため。

| 重要度<br>ランク | 番号 | 河川名 | 左右岸<br>の別 | 位置 距離標 | 位置 地先名 | 延長 (m) | 予想される状況 | 水防対策工法 | 摘要 |
|---|---|---|---|---|---|---|---|---|---|
| B | 30 | 天竜川 | 左 | 179.6k+136m～ 179.8k+77m | 駒ヶ根市菅沼 | 100 | 水衝洗堀 | | |

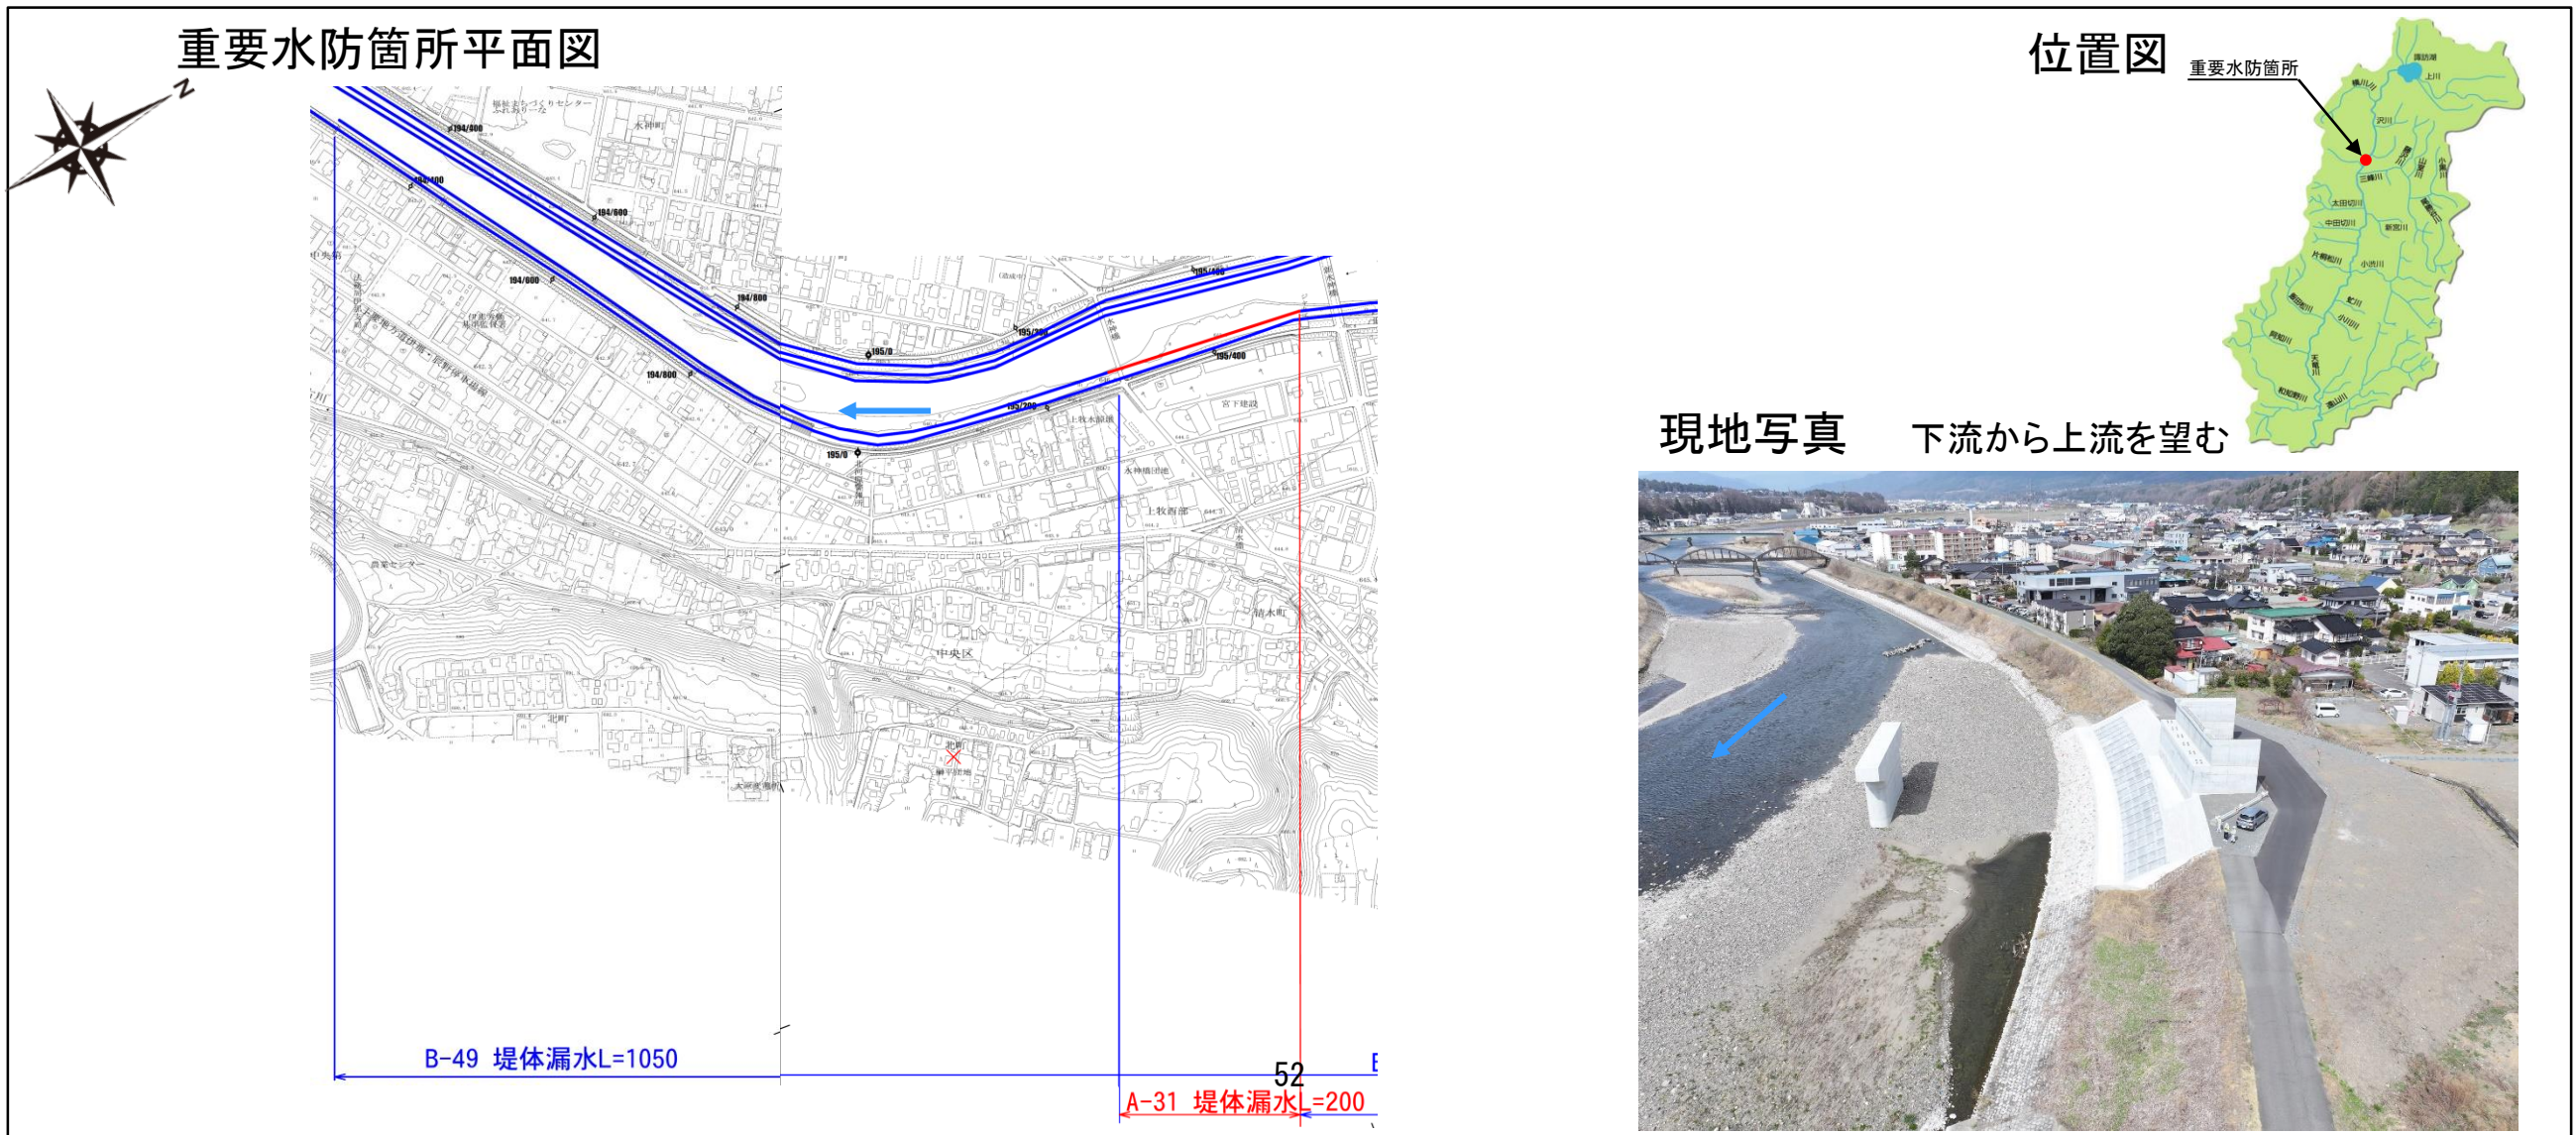
## 要注意区間 2 「新堤防」

- 新堤防が完成したため、3年間は要注意区間として挙げるため。

| 重要度<br>ランク | 番号 | 河川名 | 左右岸<br>の別 | 位置 距離標 | 位置 地先名 | 延長 (m) | 予想される状況 | 水防対策工法 | 摘要 |
|---|---|---|---|---|---|---|---|---|---|
| 要注意 | 2 | 天竜川 | 左 | 194.8k+ 189m～ 195.0k+16m | 伊那市中央 | 50 | 新堤防 | R08まで | 環状北線<br>橋台 R05年施工 |

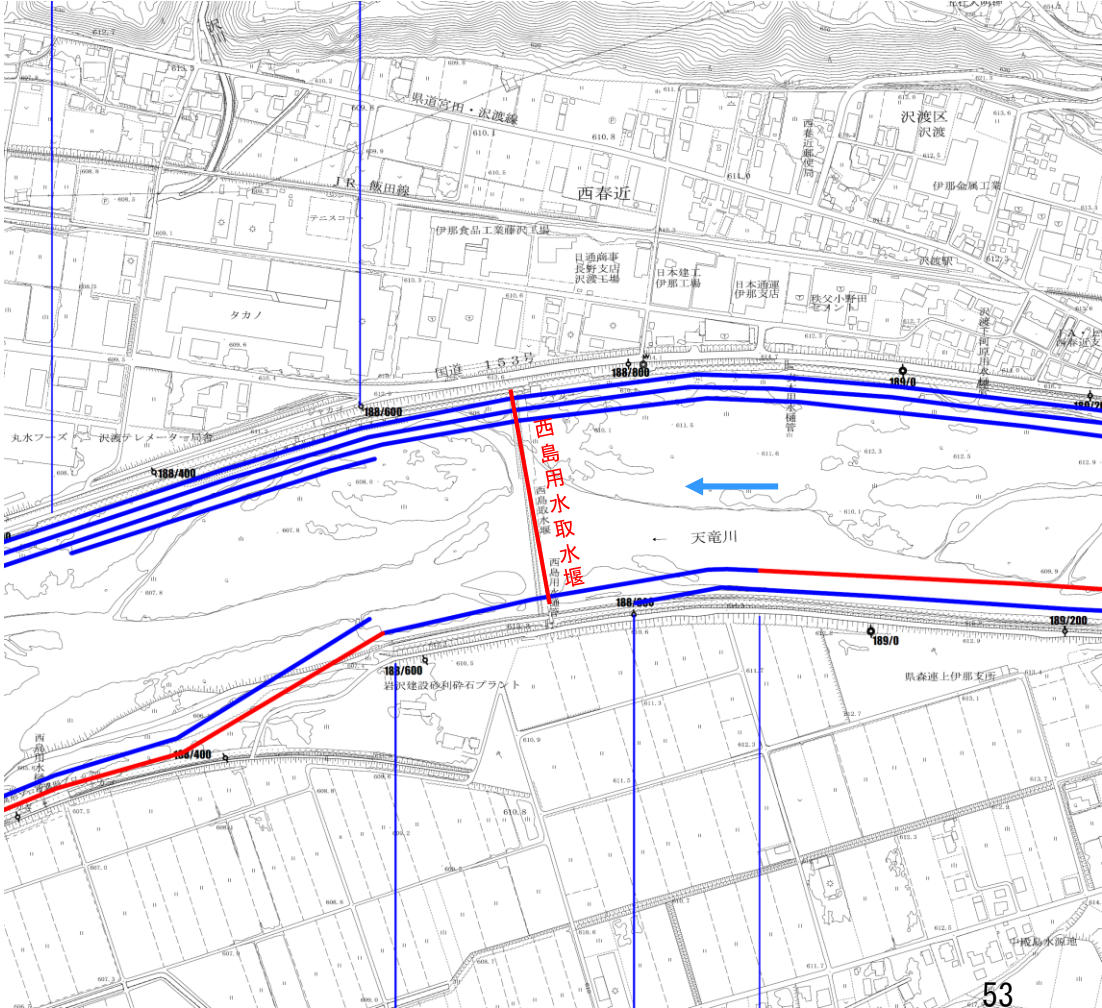
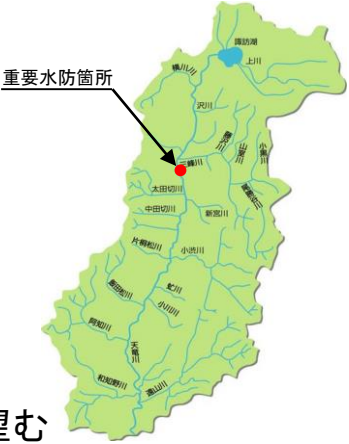
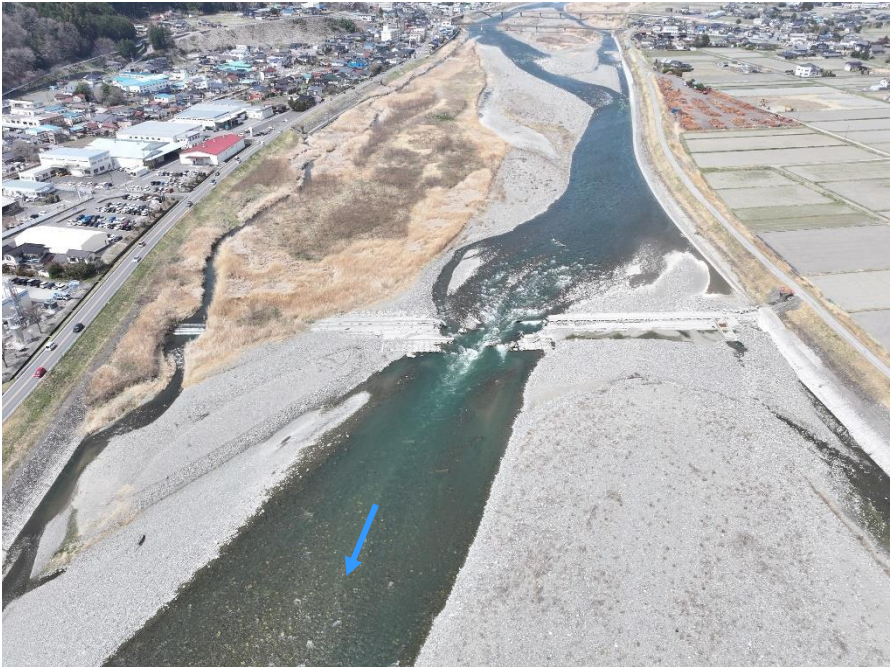
更新区間 7 「工作物 A」

■ 堰の損傷が拡大傾向にあるため、上流側の河床低下も広がりつつあり、BランクからAランクへ変更。

| 重要度<br>ランク | 番号 | 河川名 | 左右岸<br>の別 | 位置 距離標 | 位置 地先名 | 延長 (m) | 予想される状況 | 水防対策工法 | 摘要 |
|---|---|---|---|---|---|---|---|---|---|
| A | 7 | 天竜川 | 左右 | 188. 6+125. 7m | 伊那市西春近・東春近 | | 工作物 | 西島用水取水堰 | 破損 |

下流から上流を望む
