台風第2号及びそれに伴う前線の活発化による大雨による被害状況

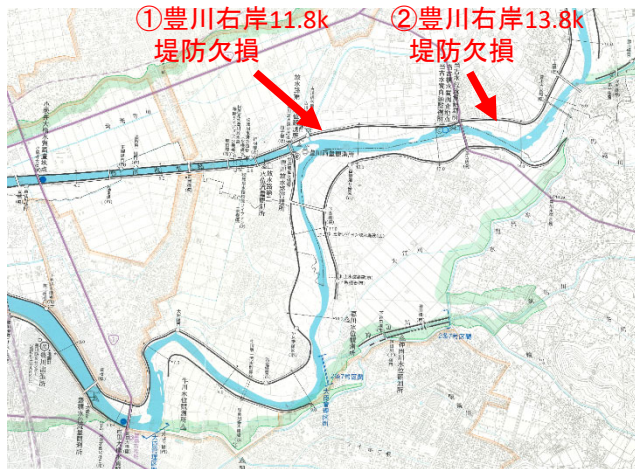
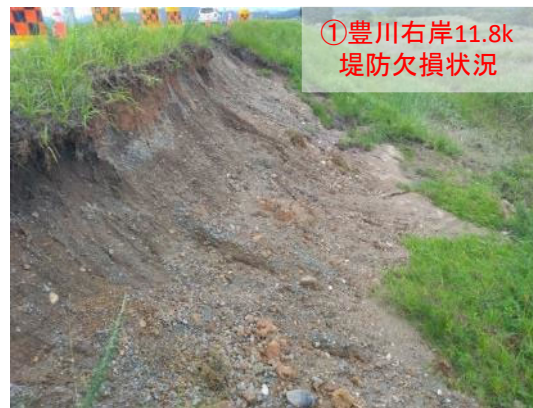
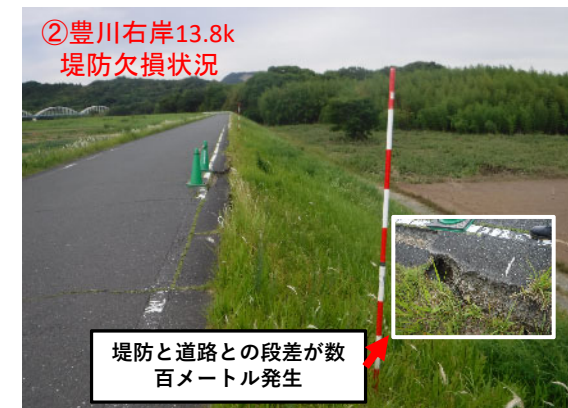
対策方法：豊川右岸11.8k付近

令和5年6月2日（金）からの降雨により、豊川右岸11.8k付近及び13.8k付近にて堤防の欠損が発生しました。豊橋河川事務所では豊川市と連携し、道路管理者による道路の通行規制を行うとともに、シート張り工法等により応急対策を実施しました。

- ・シート張り工法（国）
- ・袋詰め玉石工（国）
- ・通行規制（豊川市）
