# 祝起工！ 矢作古川分派施設

矢作古川分派施設起工式典実行委員会  
(愛知県、西尾市、岡崎市、豊橋河川事務所)

# 矢作古川分派施設の概要

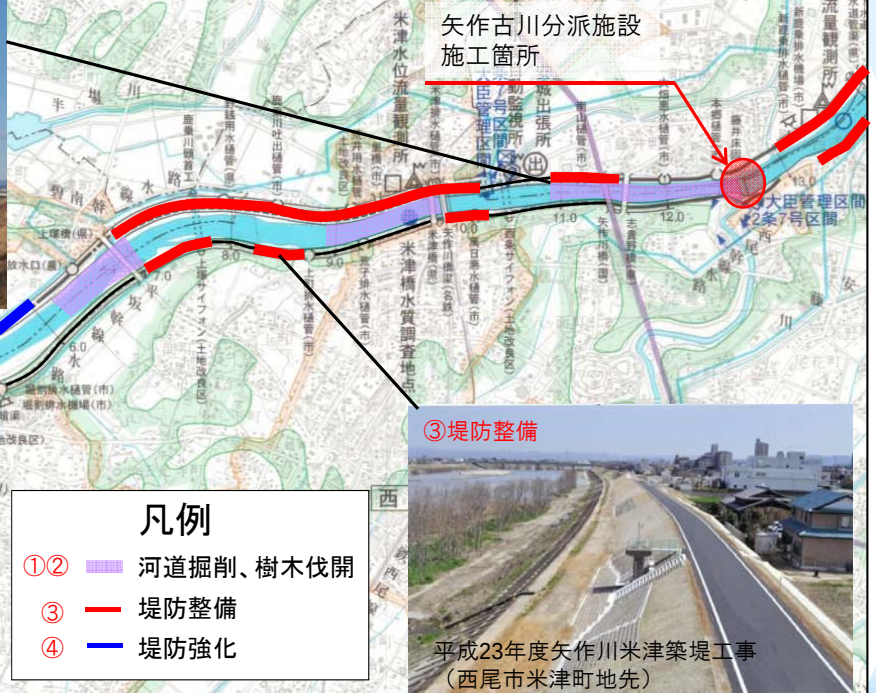
#### 着手前

#### ①河道掘削、②樹木伐開

平成23年度矢作川藤井河道掘削工事  
(安城市藤井町地先)
