# 祝起工！ 矢作古川分派施設

平成26年4月20日

矢作古川分派施設起工式典実行委員会  
(愛知県、西尾市、岡崎市、豊橋河川事務所)

# 矢作古川分派施設の概要

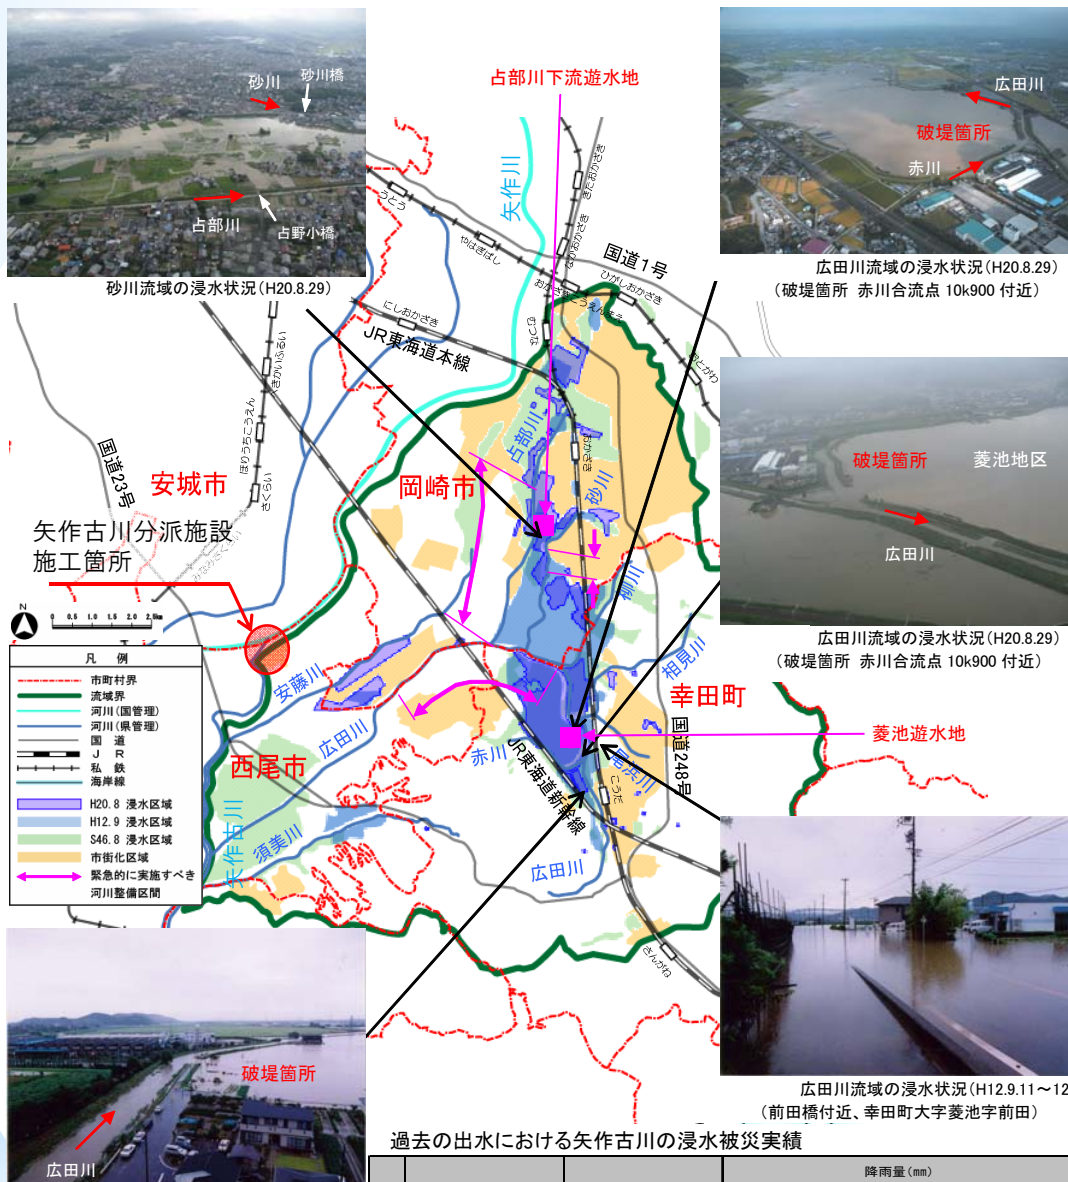
現在の矢作古川は、かつて矢作川の主流でしたが、西尾市ハツ面山に遮られる事で流れが急に南に転じ、この部分の河水の流れが悪く水害の絶えない地域であったことから、慶長8年(1603)に徳川家康の命により、矢作新川の開削が始まり慶長10年(1605)に完成した事により形成されました。矢作新川は、碧海台地を約1300m、幅36mで掘り割り、現在の矢作川の原形となりました。

矢作古川流域は、河床勾配が緩やかで<sup>こうだ</sup>広田川・<sup>すみ</sup>須美川等の支川も多い上に、矢作川からの流入量の影響で水害常習地帯となっています。近年においても平成12年の東海(恵南)豪雨や平成20年8月末豪雨の出水では、甚大な被害を受けました。

平成21年7月に制定された矢作川水系河川整備計画(大臣管理区間)では、矢作古川の浸水被害を鑑み、「分派施設は分派施設より下流の河道整備が完了した段階で建設するものとし、矢作古川への分派量は200m<sup>3</sup>/sとする。」と位置づけられました。分派地点より下流の矢作川の河道整備を精力的に推進した結果、平成25年度から矢作古川流域の悲願であった矢作古川分派施設工事に着手するに至りました。

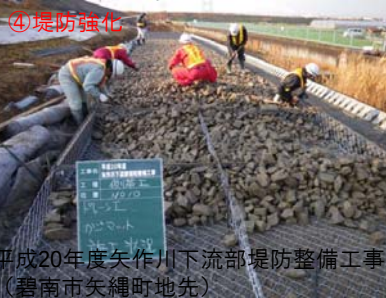
#### ④堤防強化 整備イメージ

堤防内に浸透した水の水位(浸潤線)が高いと堤防が壊れやすくなるため、堤防法面に水を通しにくくする遮水構造物(遮水シート等)を入れたり、堤防内の水の排水を促すドレーン工を設置する。
