平成31年 1月24日
中部地方整備局
豊橋河川事務所

豊川の河川流量が減少しています

～豊川渇水対策支部を設置しました～

豊川の渇水概要(1月24日時点)

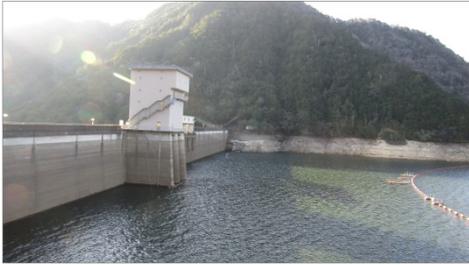
1/24 宇連ダム 貯水率 57.3%

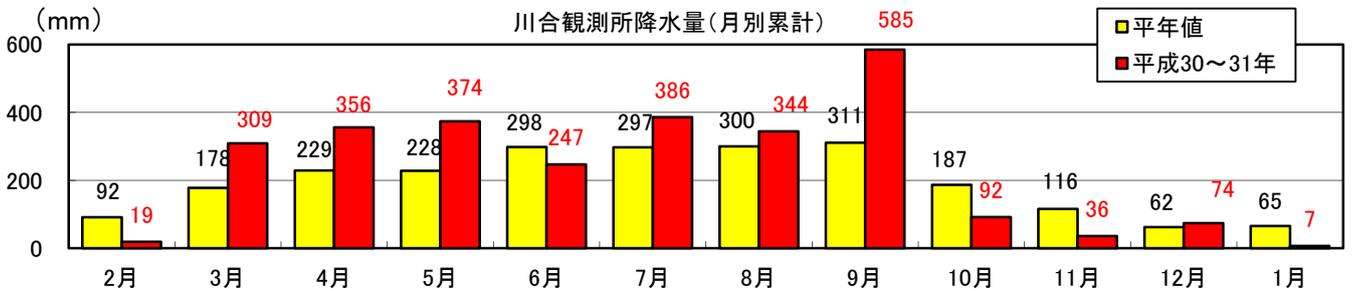
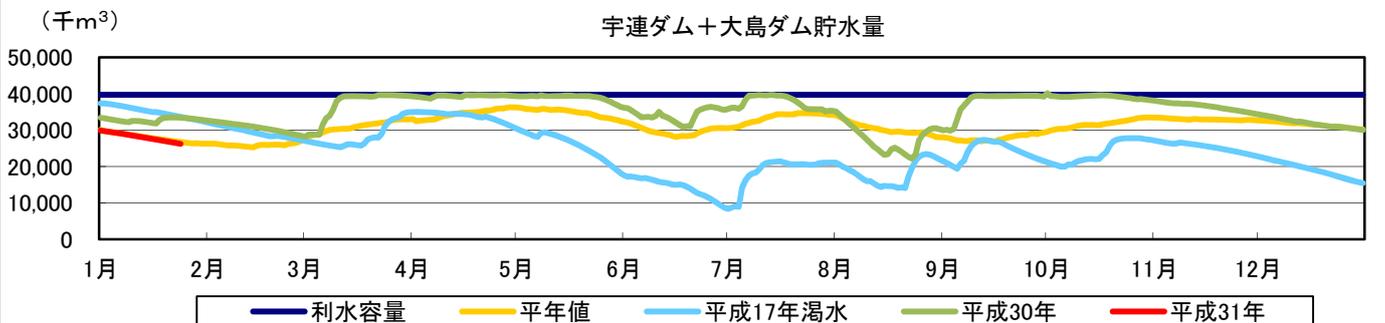
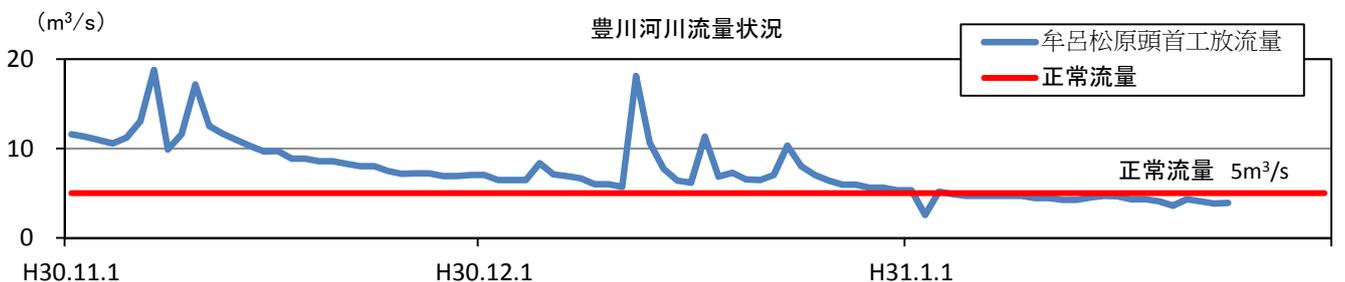
降雨・貯水状況等

- ・10月、11月の降水量が少なく、12月の降水量は平年並みでしたが、12月下旬以降は降雨が少ない状況。(川合観測所 10月平年比49%、11月平年比31%、12月平年比119%、1月平年比11%)
- ・流況は、1月4日から正常流量 $5\text{ m}^3/\text{s}$ (良好な河川環境を維持するために必要な流量)を下回る状況となっています。(牟呂松原頭首工放流量 1月24日 9時時点 $3.91\text{ m}^3/\text{s}$)
