矢作川中流部（久澄橋～平戸橋）における空中写真に見る河道微地形の変遷

愛知工業大学土木工学専攻 4 年 佐原 悠介

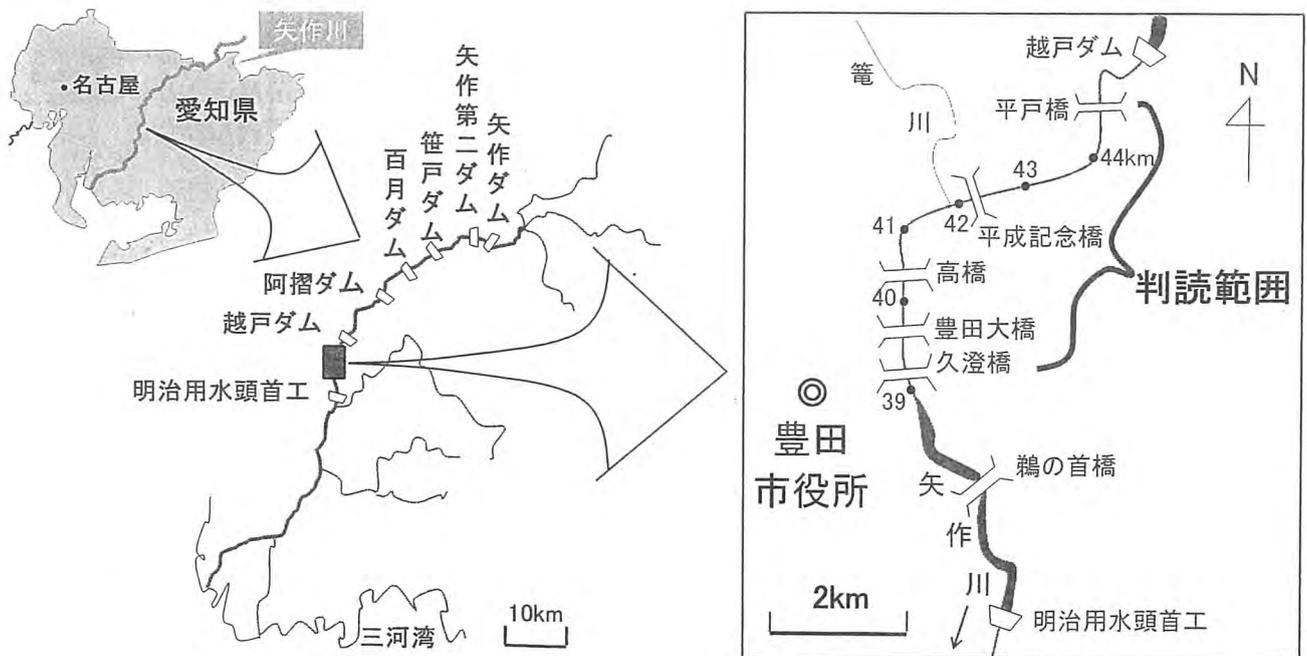
図 1 空中写真の判読範囲

矢作川河口から約39.4 km~44.8 km(久澄橋~平戸橋)の区間(図1)における空中写真(表1)から反射鏡式実体鏡を用いて、水際線・砂州(特に前縁)・高水敷を判読し、図示した。

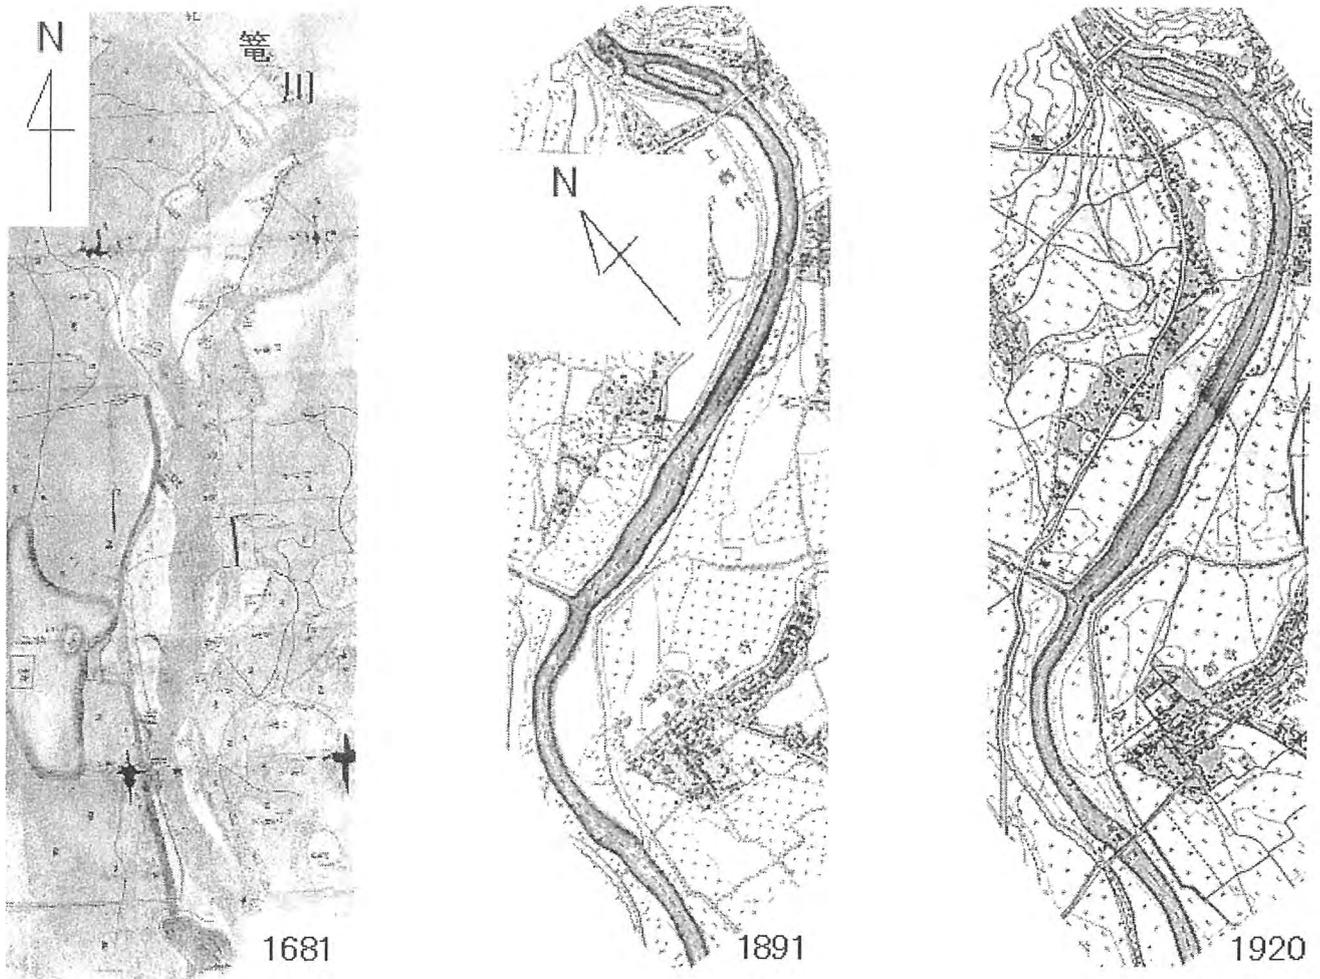
図2 矢作川絵図(左)、矢作川地形図(中央:2万分の1、右:2万5千分の1)

形図(2万分の1、2万5千分の1)を図2に示し、これらを用いて、使用する空中写真(表1)よりも過去の矢作川の河道微地形を調べた。

1681年の絵図からは、現在の地形にはない波長の長い砂州と低水路幅の長さが読み取れる。1891年、1920年の地形図からは、平戸橋下流(河口から44 km付近)に大きな中州が読み取れるが、1947年の空中写真ではこの中州はなくなっており、1920年から1947年の間に大きな出水があったのではないかと考えられる。

図2に示した1891年、1920年の地形図を見ると現在の平戸橋下流に大きな中州があり、砂州No.1はこの中州が変化したものであると考えられる。

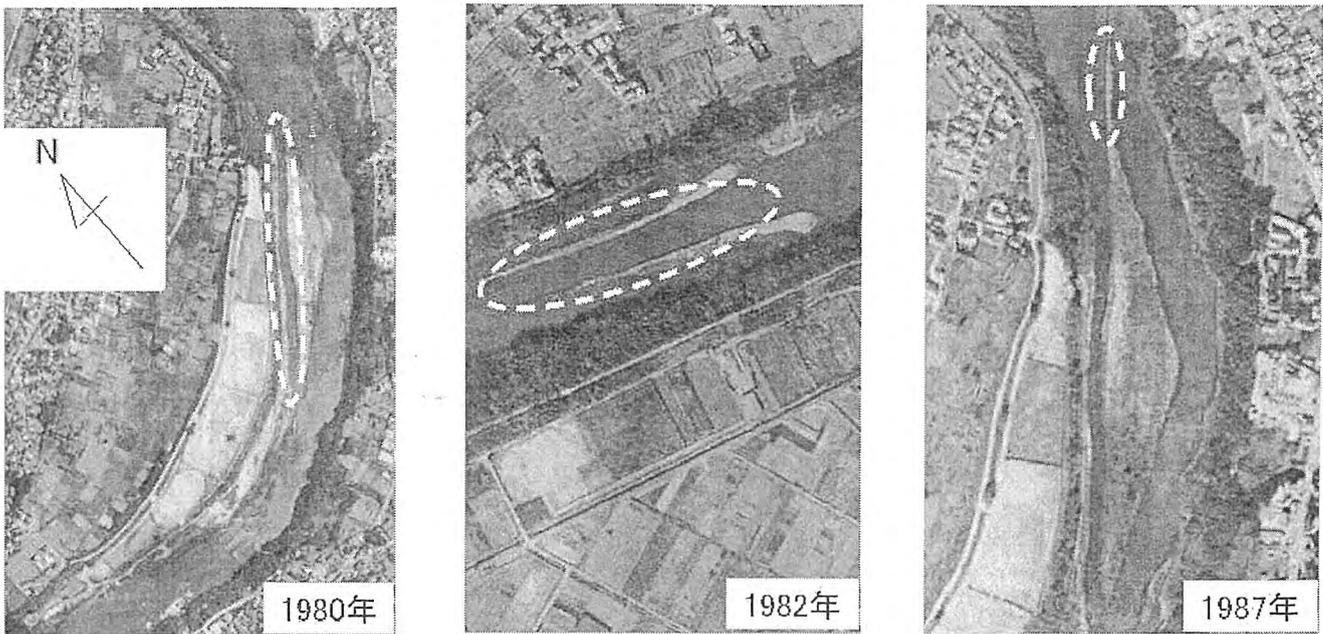
図3 越戸の小又(左)、河口から43 km 付近の中州の分断(中央)、同44 km 付近の人工の凸部(右)

1977年の写真から各所に人工の凸部が出現している(図3参照)。

これは、流路を狭めるために設置され、釣り場の水深確保を目的としたものと思われる(古川・新見・小川・芝村, 2002, p.49)。

44 km 付近の分岐流路(通称:越戸の小又)が読み取れる(図3参照)。

これは、矢作川漁業協同組合によって行われたという漁場整備と思われる(古川・新見・小川・芝村, 2002, p.49)。

43 km 付近(お釣り土場・平井公園)の中州の分断が読み取れた(図3参照)。

これは、1981年12月1日から1982年2月の期間に行われたものである(古川・新見・小川・芝村, 2002, p.49)。

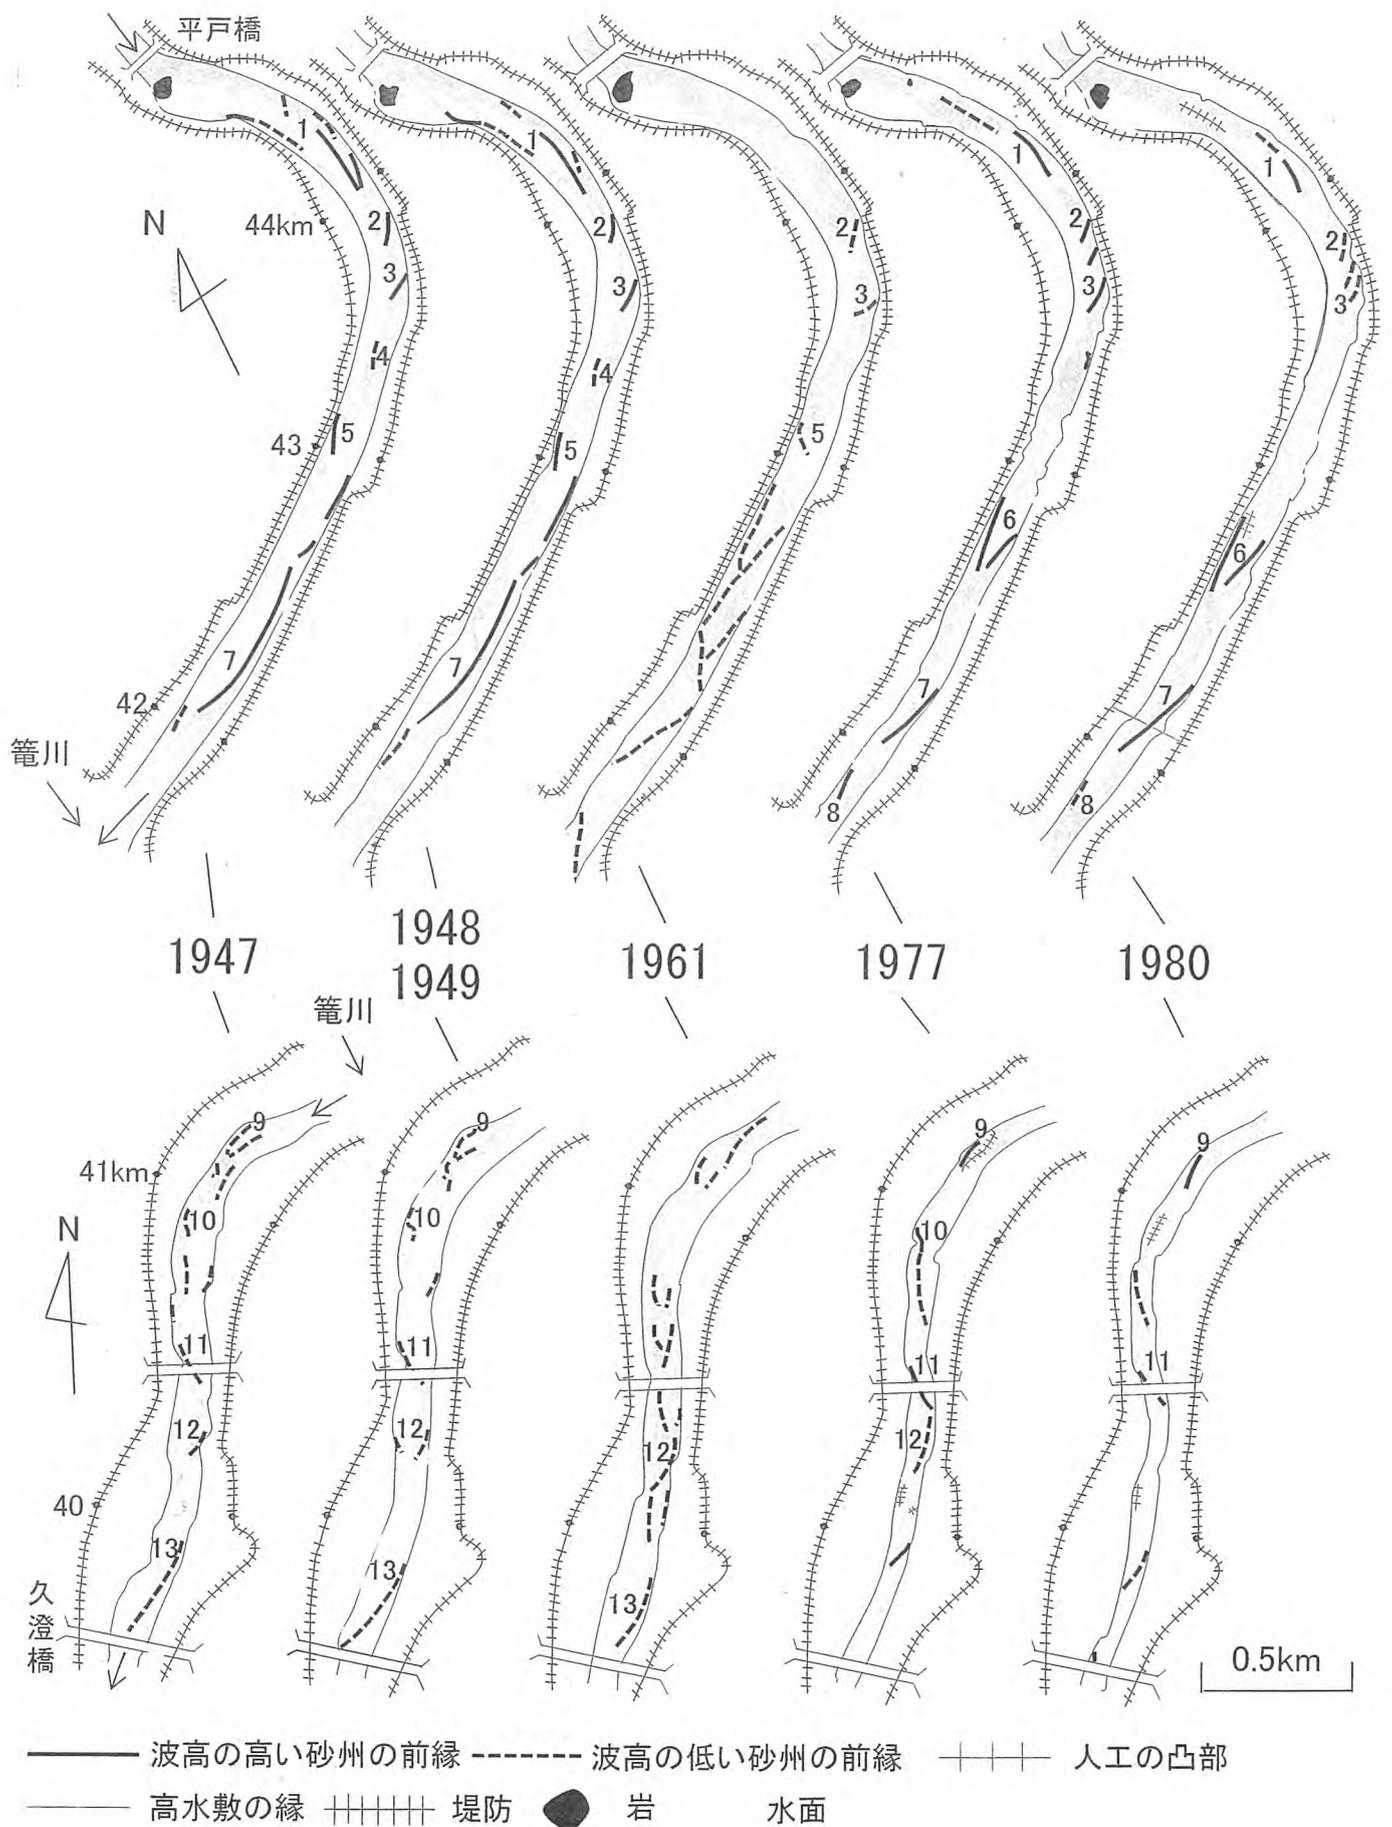
図4 平戸橋～籠川合流点（上）と籠川合流点～久澄橋（下）の判読結果（1947～1980年）

判読の結果を図4, 5、判読結果の模式図を図6に示す。

42 km付近より上流に波長が長く、波高の高い交互砂州が多く見られた。42 km付近より下流になると波高の低い複列砂州のみが見られた。

1947年の写真とほとんど変わらない。

42 km付近より上流の交互砂州の波高が低くなり、低水路の平坦化が読み取れ、水面の濁りにより、42 km付近より下流の複列砂州がなくなり、1940年代よりも波高の低い交互砂州になった。

42 km付近より上流および下流に1940年代よりも波長の短い交互砂州が再び現れ、42 km付近よりも下流に波高の高い交互砂州が現れた。

1961年の写真と比較すると、42 km付近より上流も下流も低水路の幅が狭くなっているのが読み取れる。

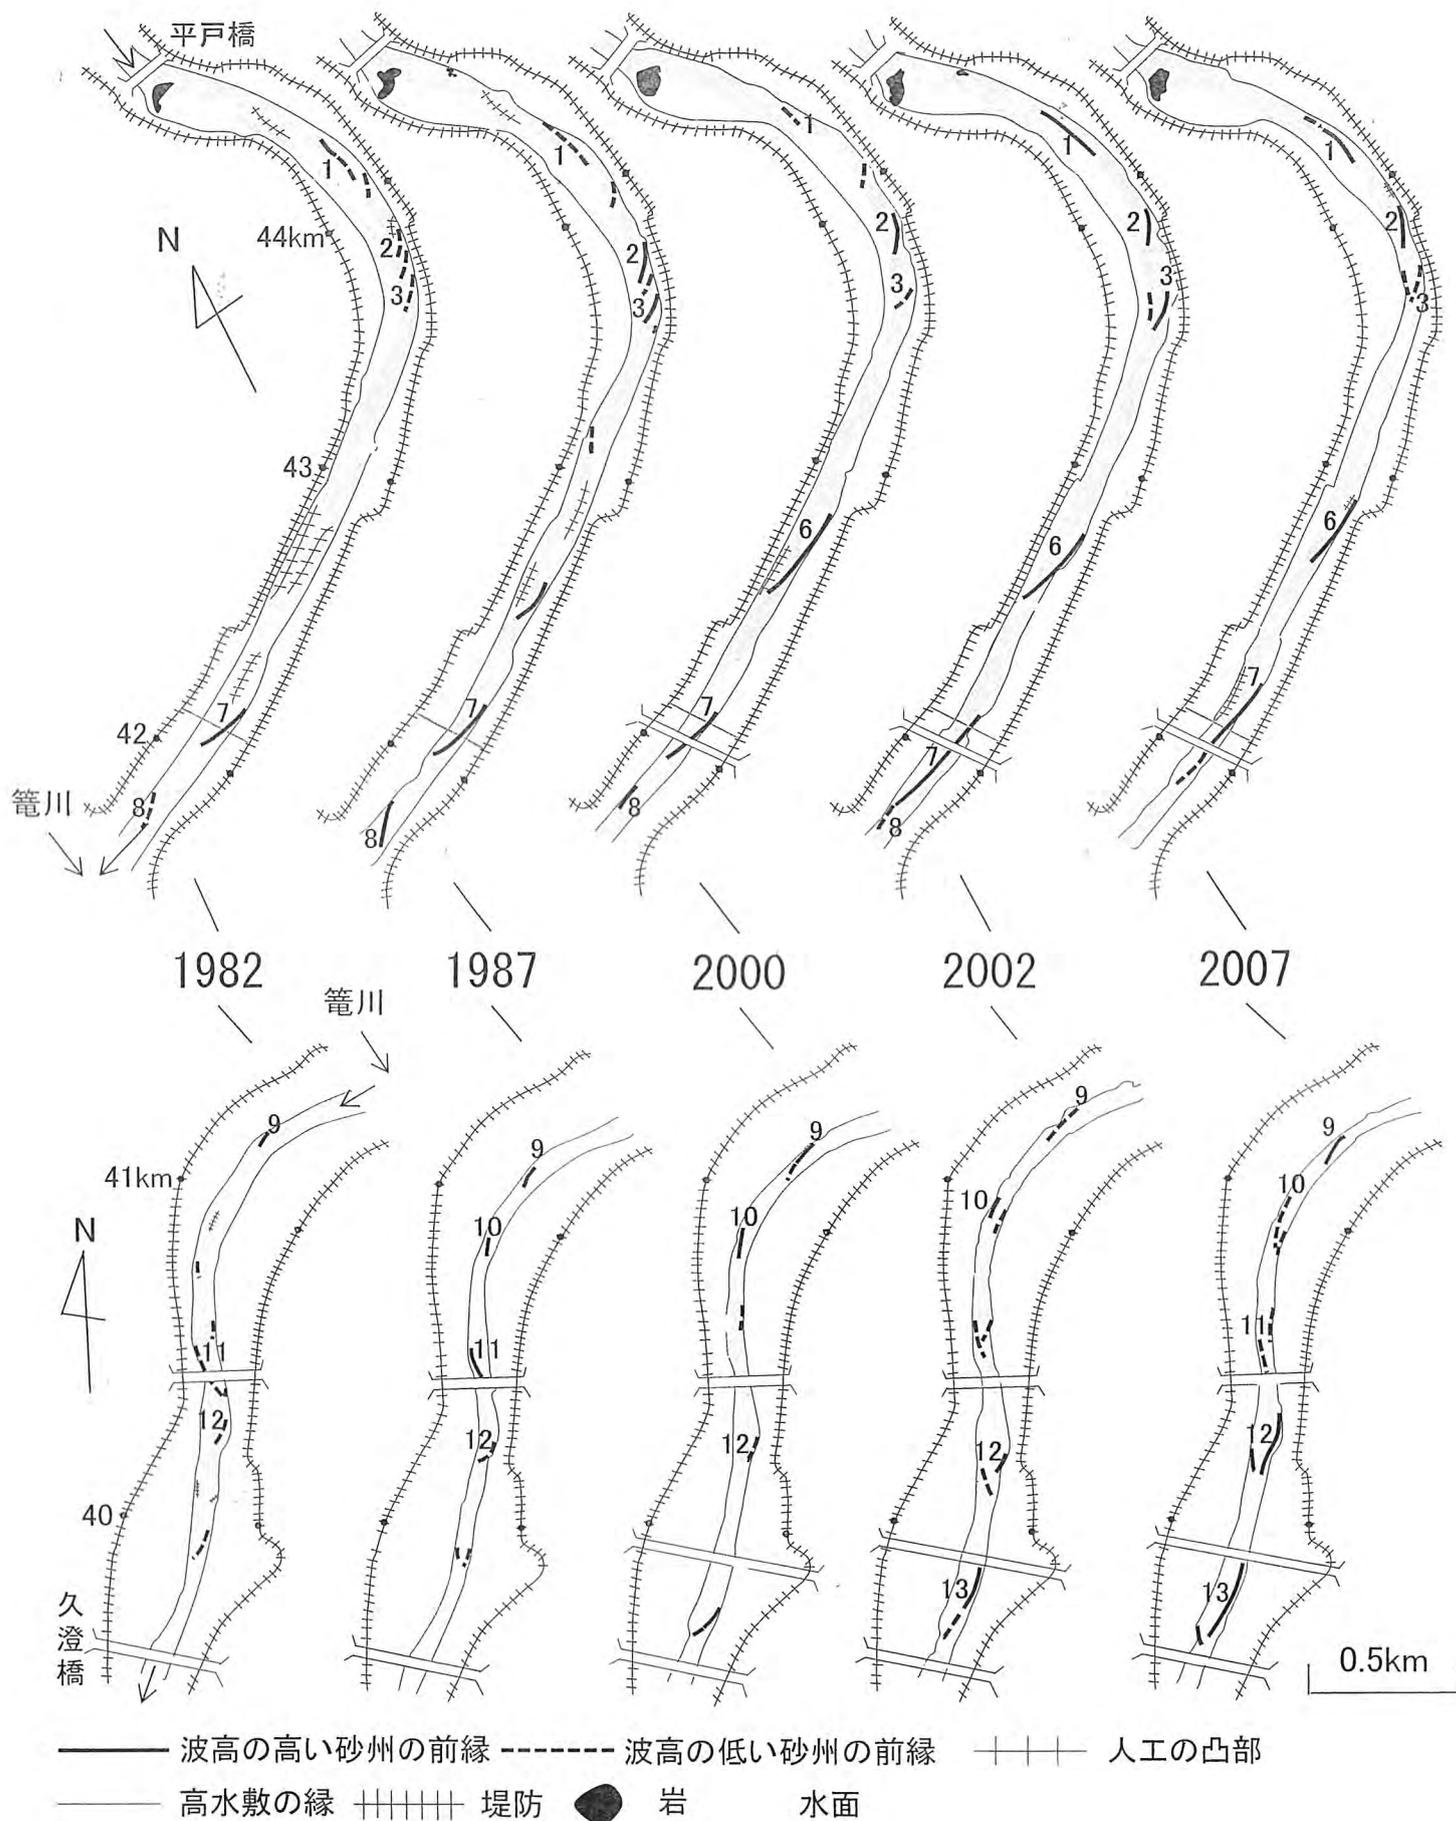
図5 平戸橋～籠川合流点（上）と籠川合流点～久澄橋（下）の判読結果（1982～2007年）

42km 付近より上流は、1987年の写真とほとんど変わらないが、42 km 付近より下流は、40 km 付近

に豊田大橋ができ、豊田大橋下流に新たな砂州の前縁が現れた。

2000年9月に矢作川は、東海豪雨の被害を受けているが、2000年の写真とほとんど変わらない。

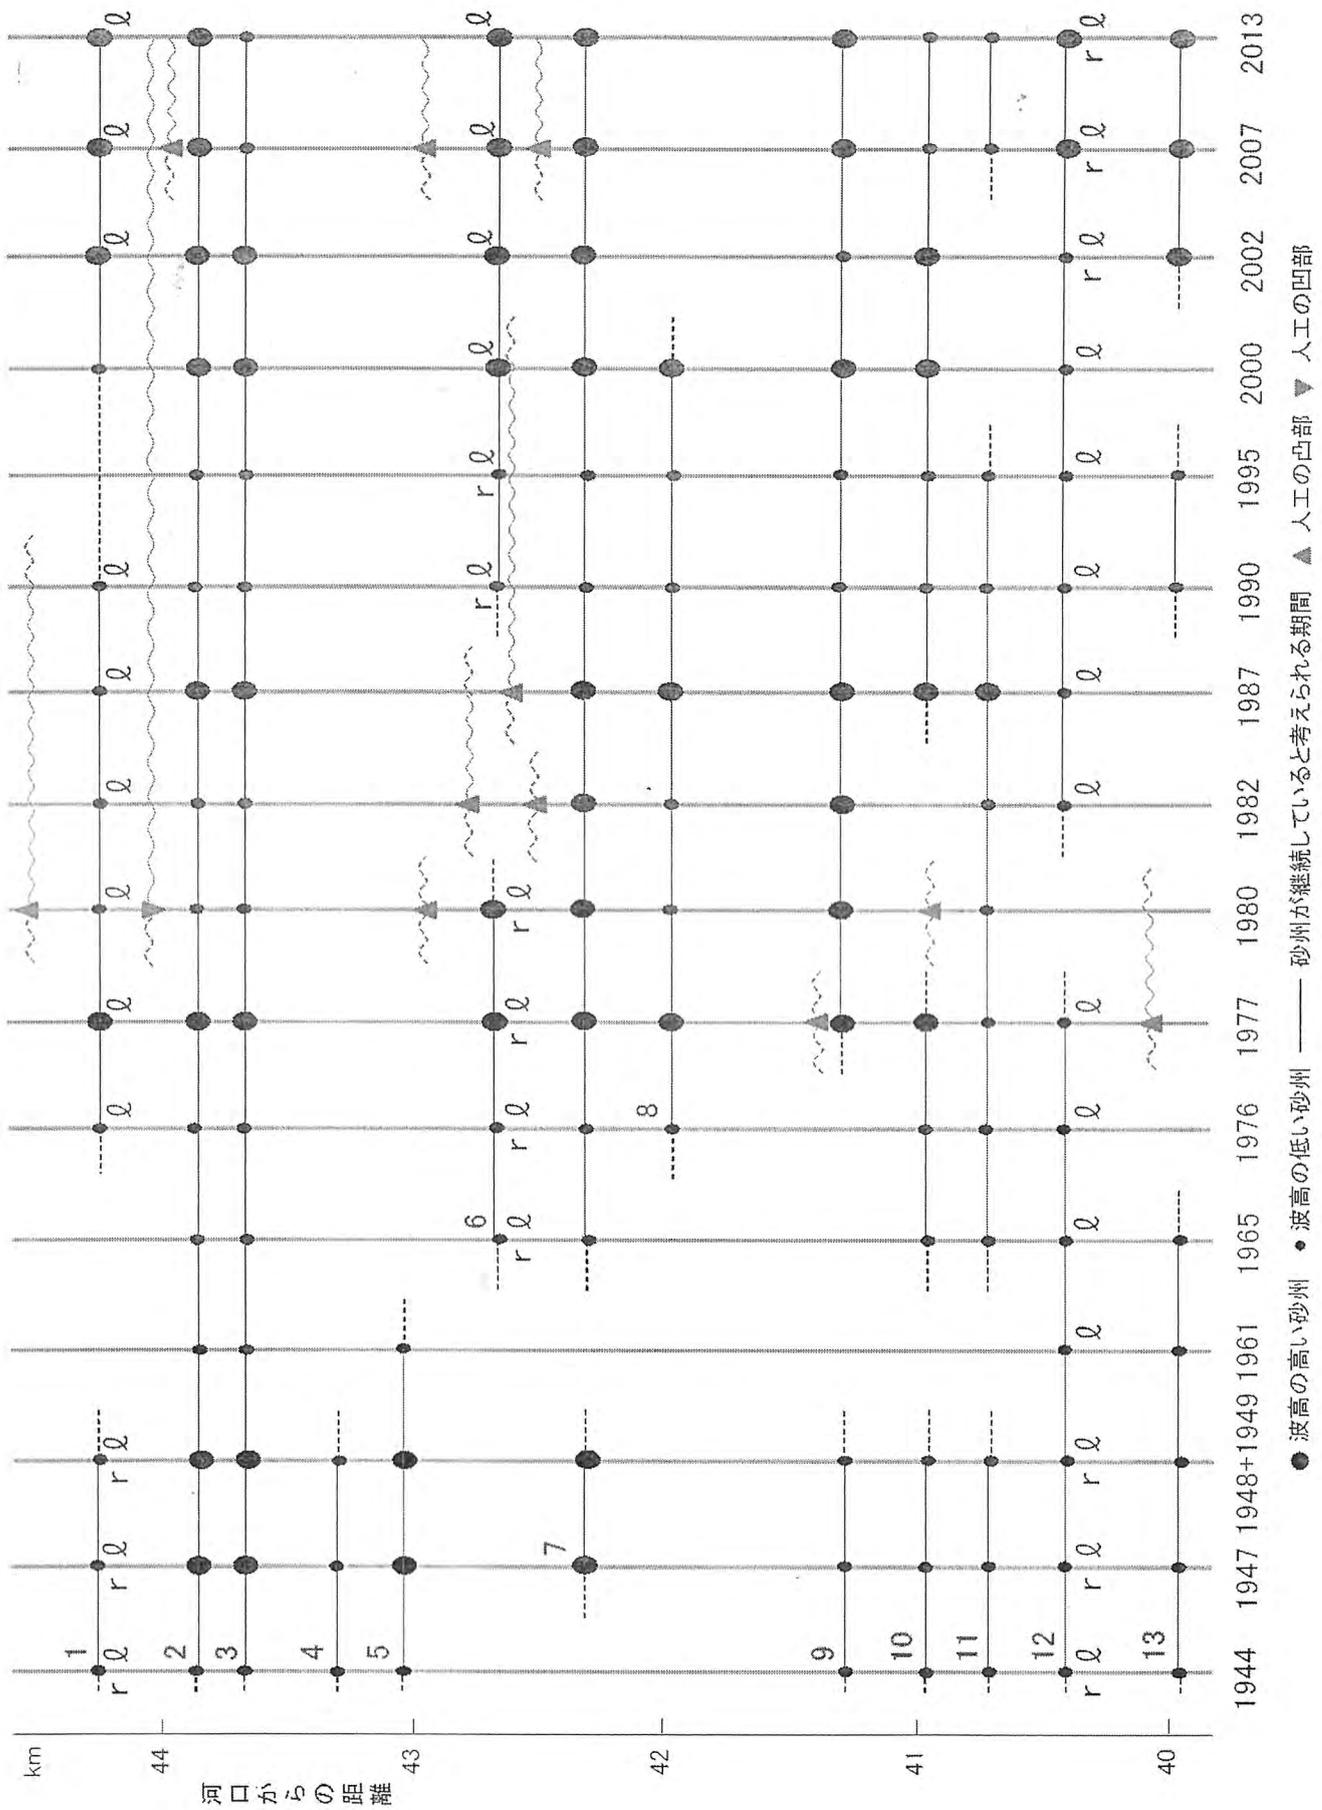
図7 空中写真の判読による砂州の変化 (1947年～2013年、ただし2013年は現地観察)

模式図の番号付けした砂州の前縁を取り出し、上流から順に並べて、砂州の変化を示したものを図7に示す。

1944年、1947年、1948年の写真では、砂州 No.2, 3, 5, 7 の波高の高い砂州が多く見られた。

1961年、1965年の写真から砂州 No.1, 4, 5 がなくなり、1977年の写真から新たな砂州 No.6, 8 が現れ、1940年代から1970年代以降にかけて河道微地形が大きく変化したことが読み取れる。

1944年、1947年、1948年の写真では、砂州 No.9~13 の波高の低い砂州が多く見られ、42 km 付近より上流の砂州とは異なり、大きな変化は見られず、2013年まで継続している。

1940年代から1960年代までの写真では波高の低い砂州のみであったが、1977年の写真から波高の高い砂州が現れたことが読み取れる。

1940年代の写真では、42 km 付近より上流には波高の高い砂州が多く、42 km 付近より下流には、波高の低い砂州が多い。

1961年の写真から波高の低い砂州が増え、1977年の写真からは、42 km 付近より上流に波高の高い砂州が再び現れ、42 km 付近より下流に波高の高い砂州が現れたが、1940年代から1960年代の写真と比べると砂州にあまり変化はない。

特に、2000年の東海豪雨、2013年9月の台風18号前後を比較しても、砂州にあまり変化がないことがわかる。

このように砂州の変化が異なる要因としては、矢作ダムが建設されたことによって、上流からの土砂移動が減少したことにあるのではないかと考えられる。
