ごみ・流木調査 本調査の進め方

1. ごみ・流木調査の目的

2. 本調査 実施要項

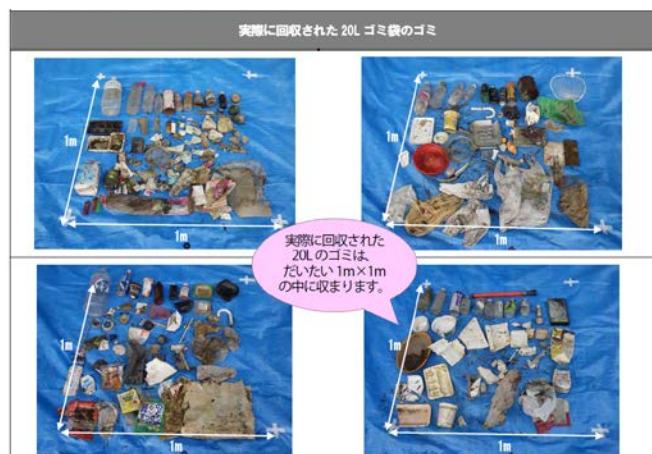
■ 目視によるゴミ量等の簡易判定（20L の目安）

- ・ゴミ等の集積代表地点 10×10m の中にある人由来のゴミを 20L ごみ袋に換算して（1×1m に並べる）、ランク 0（0 袋）からランク 10（128 袋）までの 12 ランクで評価する。

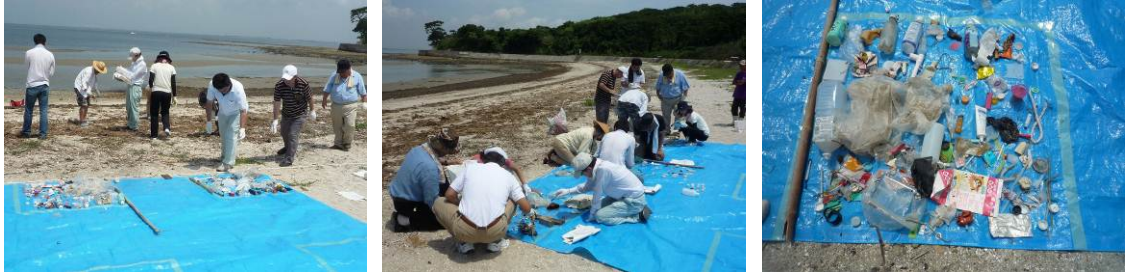
■調査風景

- ・10m 四方内の流木の割合は、山発生 3%、川発生 3%、川発生のヨシ 94%であった。
- ・10m 四方内の人由来ごみは、20L ごみ袋 3 袋分で、内訳は以下ようになった。
- ・人由来ごみの中には、ライターなど発生源を推定できるものもあった。
