さくしま陽春のエコツアー（2018.4.15）結果報告

平成 30 年 5 月 10 日

報告者 野田賢司

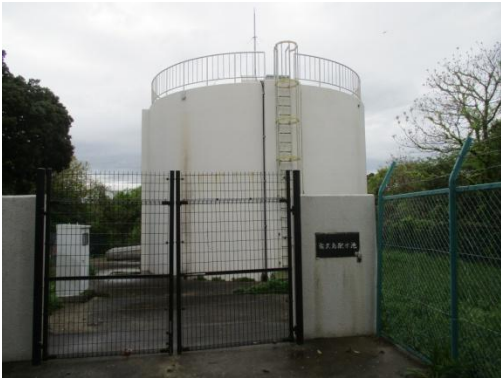
写真1 佐久島上水貯水池（タンク 300m³）

上流：森林（クロマツ・ヤブツバキ群集）。一部は公園整備・草地化。竹林拡大気味。外来種少し。なお、秋葉山頂近くの上水貯水槽は愛知用水（南知多町経由）から給水している（当日の説明を訂正）。

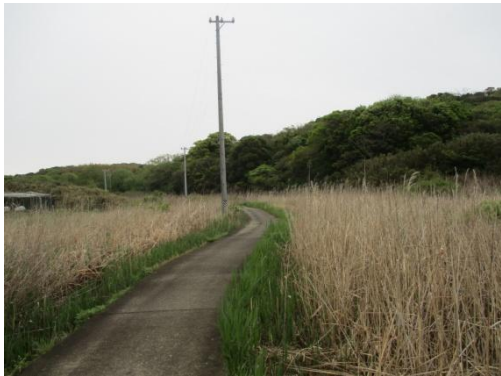
写真7 湿地化した放棄水田（右は12年前）

報告者は、平成18年8月にこの低地を訪れ、放棄水田が多い中に水田耕作が2反行われていたのを確認していた。しかし、12年後の今回の時点では、既に水田耕作が無く、低地全面が湿地化していた。よって、下流の農業用水取水（兼防潮）堰も使われていなかった（堰板無く開放状態）。

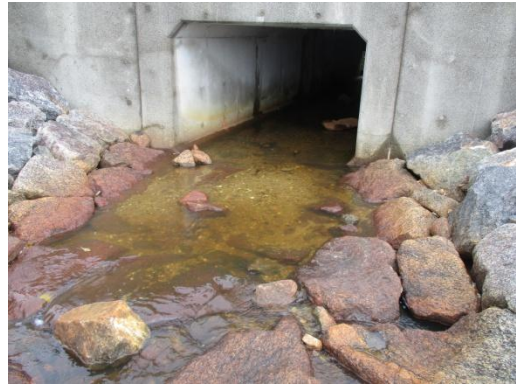
写真 10 4/15 10:25 着色上端は満潮線

て河口からの流出が拮抗して抑制され、下流の湿地帯で滞留・氾濫し、一時、遊水池状態になったと想像される。その後は下げ潮と降雨の終了によって滞留した河川水が河口から大浦湾（天神の浜）に流出し、下流の河川水位が急速に下がったと予想される。ツアー時の河川水は、下流の農道沿い河道で急流を呈し、河口のボックスカルバートから石積み護岸を下り、干潮に近づいた海岸（干潟の干出部）に流入していた。この時の採水も旧農業用水堰の地点で行い、参加者全員で河川水の外観、水温、透視度を測定した。次に、河口のボックスカルバートから石積み護岸に移動し、流出する河川水の流量を、持ってきた流域ふろしきと流域ものさしを使い、浮き子法で測定した。「流域ふろしき」（上辺 0.71m）は、流水部の横断幅の測定と、浮き子の流下距離の測定に使い、「流域ものさし」は、流水部の水深の測定と、浮き子の代用として使った。

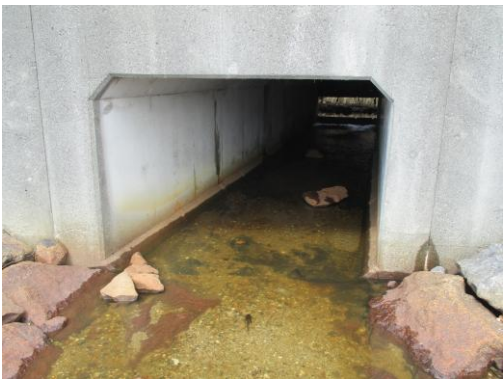
写真 11 4/15 13:42 河床は粗砂・礫

ツアーでの水調べの活動は、時間の関係で、それ迄に留めたが、河川水の減水カーブを把握するため、③のコースを終えた後、同地点に戻り、再び流量の測定と採水を行った。この時、減水して流速が穏やかになり、砂礫の河床に海藻の生育と二枚貝の生息が観察された。

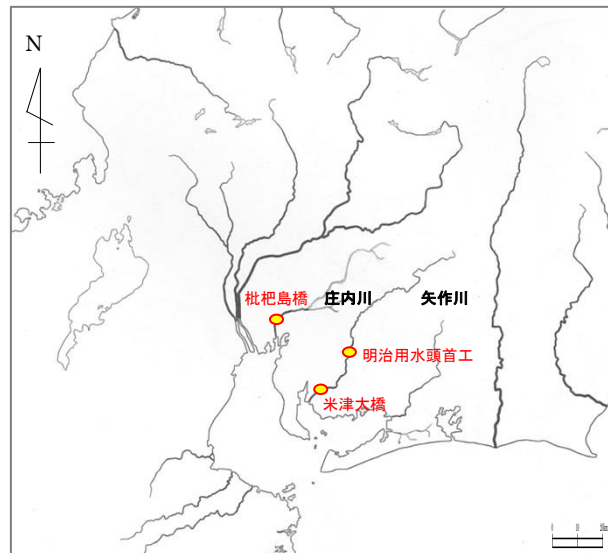
図6 西三河地方の一級河川・矢作川と尾張地方の一級河川・庄内川の水環境の比較
行政による水質調査地点：米津大橋、明治用水頭首工、枇杷島橋の位置

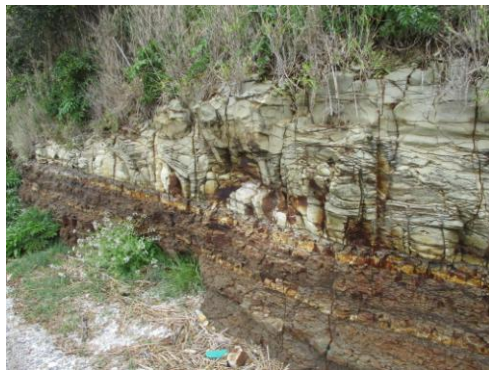
写真 31 海岸小径脇の小崖：師崎層
凝灰質泥岩・シルト岩互層及び砂岩

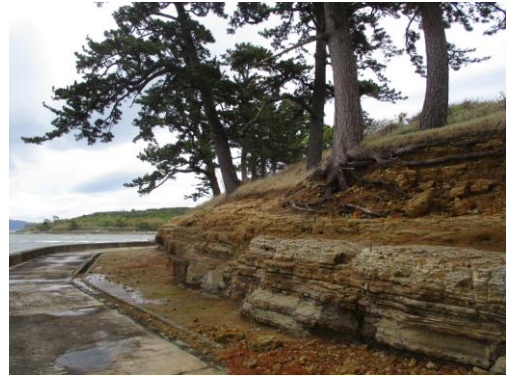
写真 38 道路沿い崖 (風雨侵食で後退)

波ヶ崎から白浜にかけて沿岸の山側を削って道路 (周回道路) が整備されている。切土面は固結岩石のほぼ垂直壁で、上部は薄い風化土壌層に移行し、大木化したクロマツの並木が沿岸の景観を引き立てている。報告者は 12 年程前にもここを訪れているが、今の崖の形状・上端の位置は、当時と比べて変化が大きい所で 0.5~1.0m程後退していた。周回道路の整備と気候変動が風当たりの強い北西側の崖縁の後退が速められたのかもしれない。

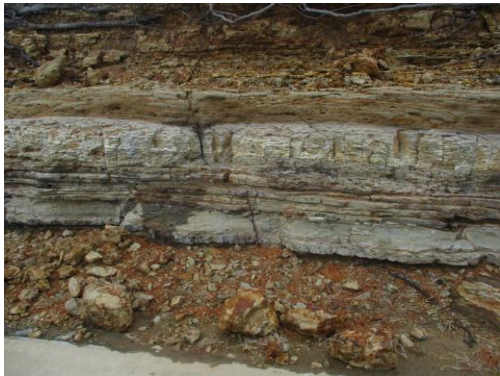
写真 39 同右上の侵食崖と砂礫屑

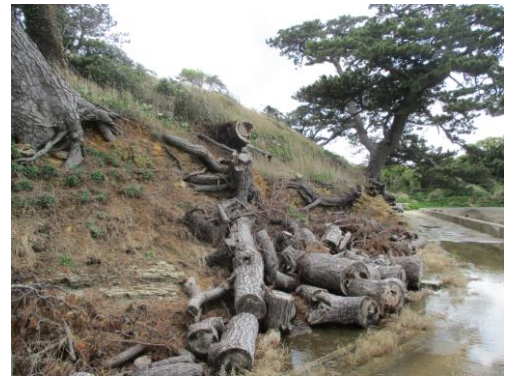
写真 40 後退する崖減、減少するクロマツ
