豊川の渇水概要(3月22日時点)

渇水状況

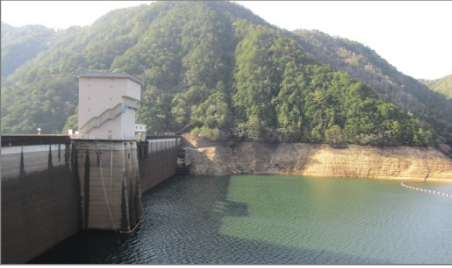
3/22 宇連ダム 貯水率 34.0%

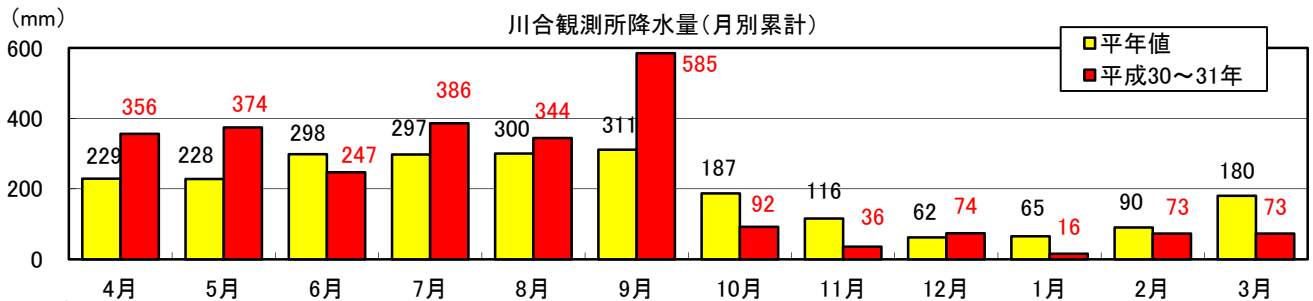
川合観測所降水量(月別累計)

- ・10月、11月の降水量が少なく、12月の降水量は平年並みでしたが、12月下旬以降は降雨が少ない状況。
(川合観測所 10月平年比49%、11月平年比31%、12月平年比119%、1月平年比25%、2月平年比81%)
- ・流況は、1月4日から正常流量 $5\text{m}^3/\text{s}$ (良好な河川環境を維持するために必要な流量)を下回っていましたが、3月は降雨により改善した日もあり、3月22日9時時点では正常流量を上回る状況となっています。
(牟呂松原頭首工放流量 3月22日 9時時点 $8.79\text{m}^3/\text{s}$)
- ・豊橋河川事務所では、引き続き注意深く河川の状況監視を実施していきます。
