豊川の湧水概要(1月22日時点)

湧水状況

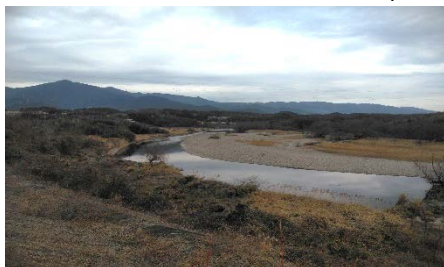
1/22 豊川市松原町地先(21kp)

- ・11月の降水量が少なく、12月以降は降雨がほぼない状況。
(川合観測所 10月平年比125%、11月平年比49%、12月平年比14%、1月(22日時点)平年比6%)
- ・流況は、12月11日から正常流量 $5\text{m}^3/\text{s}$ (良好な河川環境を維持するために必要な流量)を下回る状況となっています。
(牟呂松原頭首工放流量 1月22日 9時時点 $3.35\text{m}^3/\text{s}$)
- ・豊橋河川事務所では、豊川の流量が減少しているため情報連絡室を設置し、河川の状況監視を強化しています。
