# 豊川の渇水概要(2月5日時点)

## 渇水状況

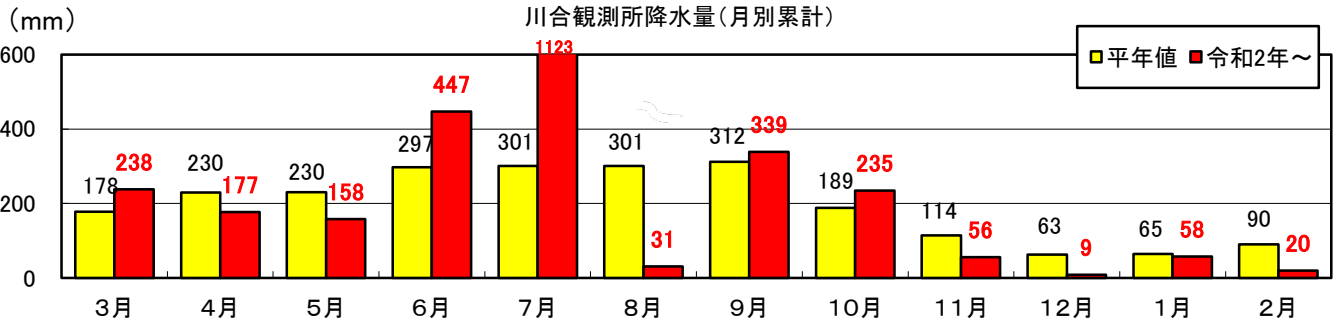
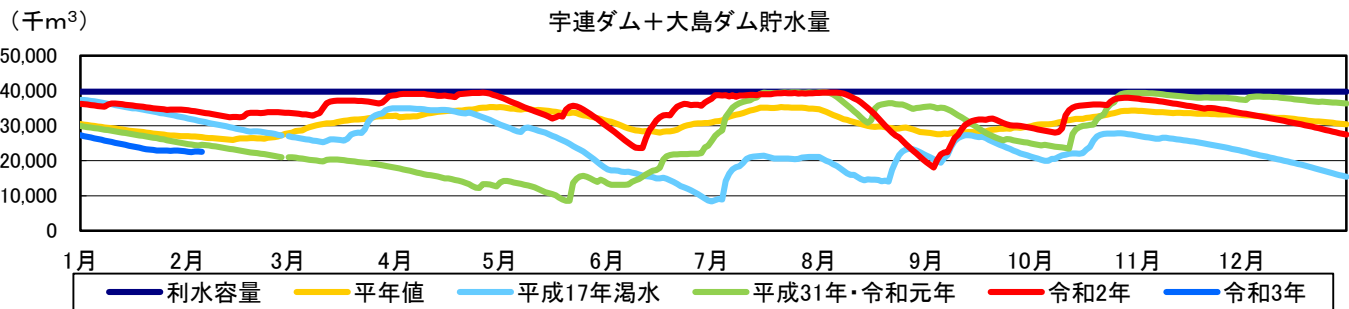
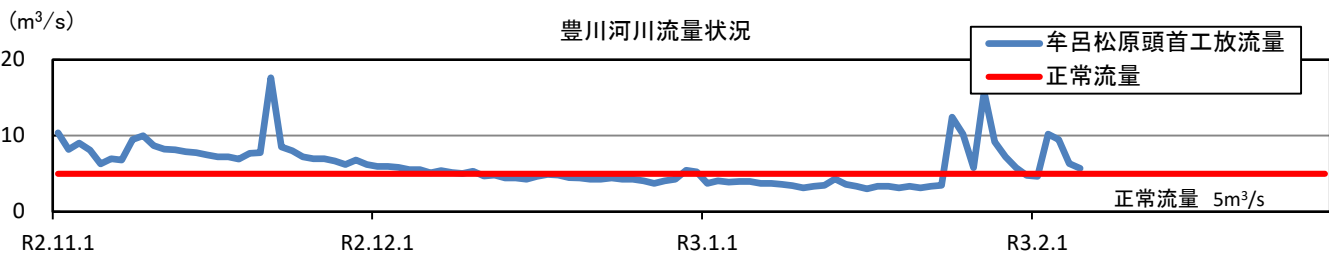
## 降雨・貯水状況等

- ・11月以降の降水量が少なく、特に12月から1月中旬は降雨がほぼない状況。  
(川合観測所 10月平年比125%、11月平年比49%、12月平年比14%、1月平年比89%)
- ・流況は、12月11日から正常流量 $5\text{m}^3/\text{s}$ (良好な河川環境を維持するために必要な流量)を断続的に下回る状況となっています。(牟呂松原頭首工放流量 2月5日 9時時点  $5.71\text{m}^3/\text{s}$ )
- ・1月下旬以降の降雨により現在は正常流量を上回っておりますが、しばらくまとまった降雨の予測も無いことから、豊橋河川事務所では、情報連絡室の設置を継続し、河川の状況監視を強化しています。
