# 豊川の渇水概要(2月19日時点)

## 渇水状況

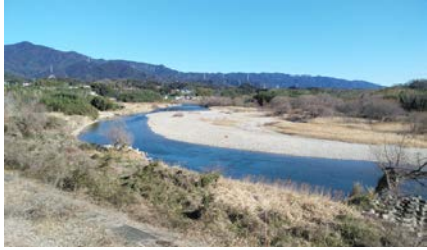
2/19 豊川市松原町地先(21kp)

- ・11月以降の降水量が少なく、特に12月から1月中旬は降雨がほぼない状況。  
(川合観測所 11月平年比49%、12月平年比14%、1月平年比89%、2月(19日時点)平年比55%)
- ・流況は、12月11日から正常流量 $5\text{m}^3/\text{s}$ (良好な河川環境を維持するために必要な流量)を断続的に下回る状況となっています。(牟呂松原頭首工放流量 2月19日 9時時点  $6.97\text{m}^3/\text{s}$ )
- ・1月下旬以降は周期的に降雨があり、現在は正常流量を上回っておりますが、しばらくまとまった降雨の予測も無いことから、豊橋河川事務所では、情報連絡室の設置を継続し、河川の状況監視を強化しています。
