# 豊川の渇水概要(3月5日時点)

## 渇水状況

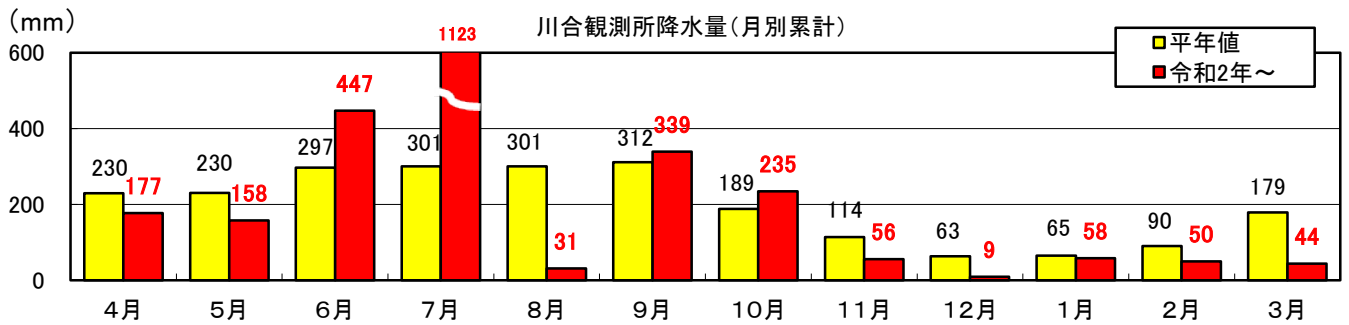
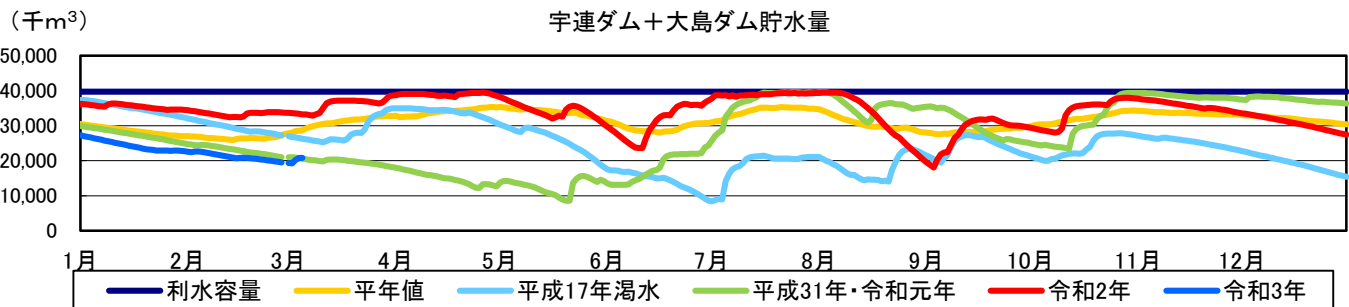
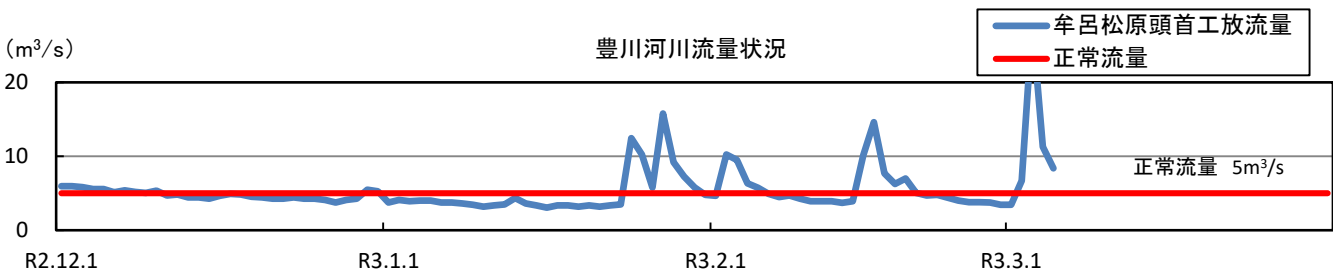
## 降雨・貯水状況等

- ・11月以降の降水量が少なく、特に12月から1月中旬は降雨がほぼない状況。  
(川合観測所 11月平年比49%、12月平年比14%、1月平年比89%、2月平年比55%)
- ・流況は、12月11日から正常流量 $5\text{m}^3/\text{s}$ (良好な河川環境を維持するために必要な流量)を断続的に下回る状況となっています。(牟呂松原頭首工放流量 3月5日 9時時点  $8.35\text{m}^3/\text{s}$ )
- ・1月下旬以降は周期的に降雨があり、現在は正常流量を上回っておりますが、今後の降雨の予測も流動的であることから、豊橋河川事務所では、情報連絡室の設置を継続し、河川の状況監視を強化していきます。
